DIAGNÓSTICO TÉCNICO No. DI- 3907
SUBDIRECCIÓN DE EMERGENCIAS
COORDINACIÓN DE ASISTENCIA TÉCNICA
Evento No. 94338

ATENDIÓ: MARCO ANTONIO AMAYA ARCINIEGAS				SOLICITANTE			
COE:	23	MOVIL:	23	Cuerpo Oficial de Bomberos de Bogotá – COBB			
FECHA:	03 de noviembre de 2008	HORA:	1:00 pm

DIRECCIÓN:	Sin nomenclatura, predio ubicado al costado Norte del predio de la Diagonal 61A # 18M – 40 Sur	ÁREA DIRECTA:	40 m ²				
BARRIO:	Rocío Altos del Sur	POBLACIÓN ATENDIDA:	1				
UPZ:	67 – Lucero	FAMILIAS	1	ADULTOS	1	NIÑOS	0
LOCALIDAD:	19 – Ciudad Bolívar	PREDIOS EVALUADOS	1				
CHIP	AAA0165FPDM	DOCUMENTO REMISORIO	CR - 5159

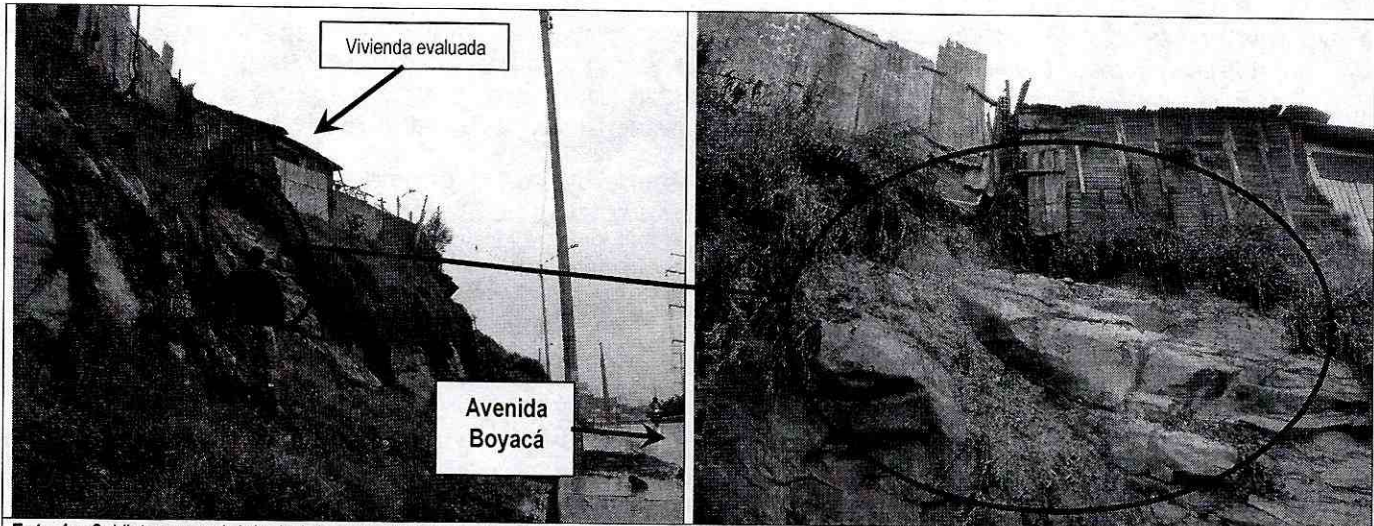
Se presentó un proceso de remoción en masa tipo desprendimiento, el cual comprometió un volumen de material cercano a los 2 m³, provenientes de un talud de corte vial de aproximadamente 10 metros de altura, tendencia vertical y gran longitud;

talud de corte vial que según la inspección visual del sector afectado por el proceso de remoción en masa, no contiene sistemas de estabilización ni de manejo de las aguas de escorrentía superficial ni subsuperficial. Adicionalmente el talud de corte vial antes descrito, posiblemente realizado para el emplazamiento de la Avenida Boyacá, se localiza en la parte baja de una ladera natural de aproximadamente 25 grados de inclinación, donde no se observaron procesos de remoción en masa de tipo general.

Entre las posibles causas por las cuales se presentó el proceso de remoción en masa que afectó el talud de corte vial y generó compromiso en la estabilidad y habitabilidad de la vivienda evaluada, está la falta de medidas de protección y manejo de las aguas de escorrentía superficial y subsuperficial en el talud de corte vial en concreto, las deficiencias constructivas de la vivienda evaluada y las fuertes lluvias que han cobijado el sector.

Foto 1 y 2. Vista general del talud de corte vial evaluado, el cual resulta afectado por el proceso de remoción en masa aquí descrito.

- ✓ A la alcaldía Local de Ciudad Bolívar y al Instituto de Desarrollo Urbano IDU, desde su competencia; llevar a cabo las labores administrativas tendientes establecer el o los responsables de implementar las obras de protección y/o estabilización del talud de corte vial evaluado, donde se incluya las medidas adecuadas para el manejo de las aguas de escorrentía superficial y subsuperficial en el mismo.
