DIAGNÓSTICO TÉCNICO No. DI-3909
SUBDIRECCIÓN DE EMERGENCIAS
COORDINACIÓN DE ASISTENCIA TÉCNICA
Evento No. 88963

DIRECCIÓN:	- Carrera 2 No. 161–80 Interior 3 - Carrera 2 No. 161-60 - Carrera 2 No. 161–40 Interior 1	ÁREA DIRECTA:	
BARRIO:	Cerro Norte	POBLACIÓN ATENDIDA:	20
UPZ:	11 San Cristóbal	FAMILIAS	4
LOCALIDAD:	1 Usaquén	ADULTOS	11
CHIP	- AAA0115JXSY - AAA0115JXTD - AAA0162HFHK	NIÑOS	9
		PREDIOS EVALUADOS	3
		DOCUMENTO REMISORIO	CR-5162

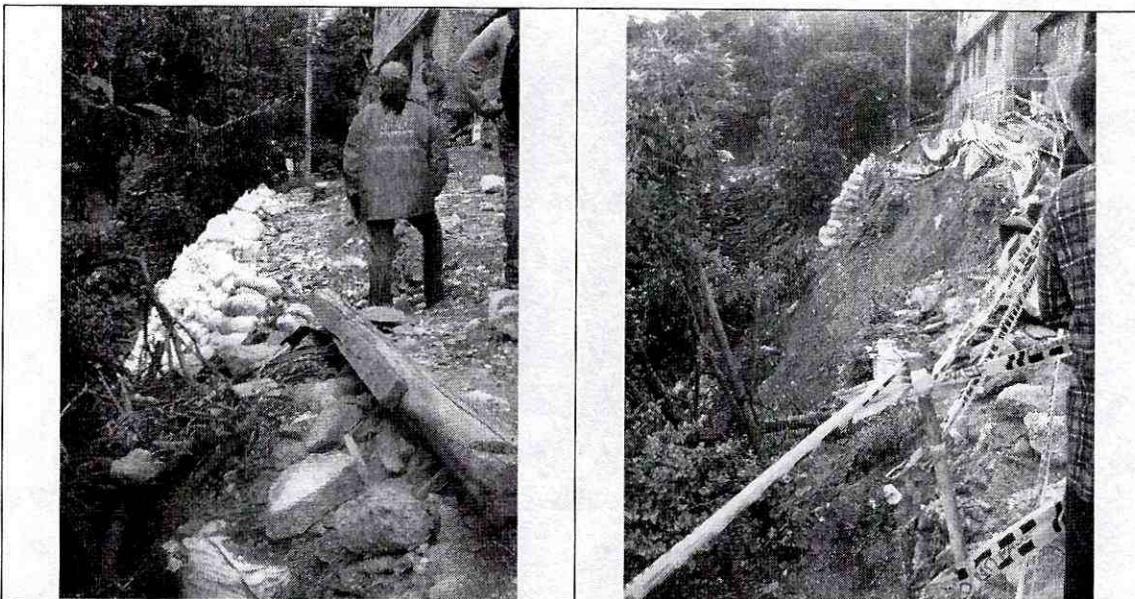
Foto 1. Corona del talud de corte/relleno en la cual se localiza la vía peatonal de la Carrera 2. Tomada el 10 de marzo de 2008.

Foto 2. Vista del mismo punto de la Foto 1, posterior al proceso de remoción en masa (tomada el 26 de mayo de 2008).

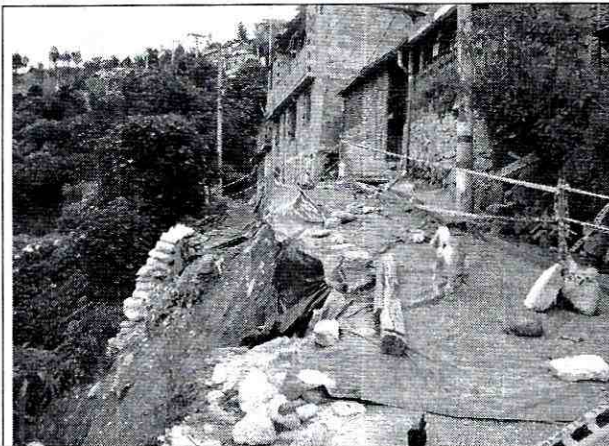
Foto 3. Vista de la vía peatonal de la Carrera 2, afectada por el proceso de remoción en masa registrado el 25 de mayo de 2008.

SI	<input type="checkbox"/>	NO	<input type="checkbox"/>	X	CUAL?	Pérdida parcial de la banca de la vía peatonal de la Carrera 2 al norte de la Calle 161.
----	--------------------------	----	--------------------------	---	-------	--

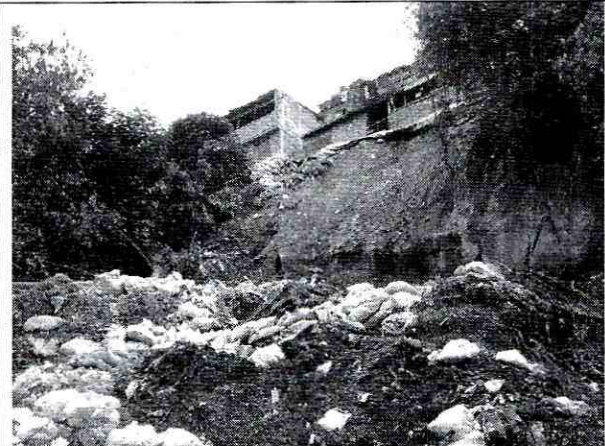
En horas de la tarde del 25 de mayo de 2008, se presentó un proceso de remoción en masa tipo desprendimiento de material, en un talud de corte perteneciente a un antiguo frente de explotación (Cantera San Cristóbal) de unos 10 metros de altura, 15 a 20 metros de longitud y pendiente alta (80° aproximadamente), en cuya corona se localizaba un relleno antrópico que conformaba la vía peatonal de la Carrera 2, el cual estaba confinado por unos sacos de tierra y un muro en piedra pegada realizados por la comunidad del barrio Cerro Norte. El talud en comento se localiza a su vez en la parte alta de un macizo rocoso en el cual en el pasado se han registrado caída de bloques de arenisca hacia las canchas deportivas del barrio Villa Nidia. El evento, que comprometió aproximadamente 250m³ de material, generó la pérdida de parte de la banca de la Carrera 2 y dejó expuesto en la cara del talud un afloramiento constante de un caudal de agua, cuya procedencia no fue posible determinar con precisión y que generaba saturación permanente al material deslizado, el cual se depositó en la pata del talud, cerca al nacimiento de la quebrada la Moya donde se ubican los lavaderos comunitarios ya referenciados en los antecedentes. Una vez fallado el material se generaron desplazamientos adicionales de la masa inestable posiblemente inducidos por la saturación del mismo.

Foto 4. Vista del escarpe del deslizamiento y de la zona de acumulación del material inestable.

- Como medida de mitigación temporal del riesgo se recomendó el cubrimiento de la corona del talud de corte, desde el paramento de las viviendas, así como del frente del talud, con el objeto de reducir la infiltración del agua dentro de la masa posiblemente inestable, con plástico suministrado por la DPAE (en total, 60 m de plástico).

- Como medida de mitigación temporal del riesgo, se recomendó el asilamiento de la corona del escarpe del deslizamiento con cinta de seguridad.
- Solicitud de apoyo a la Empresa de Acueducto y Alcantarillado de Bogotá – EAAB por medio de la Red Distrital, con el objeto de que se realice el manejo adecuado de las aguas servidas, de escorrentía superficial y subsuperficial provenientes del sector aledaño a las viviendas localizadas en la parte alta y con el fin de identificar la procedencia del caudal de agua que aflora en la cara del talud deslizado y para evaluar el pozo de inspección localizado en la vía peatonal de la calle 161 en la corona del talud.

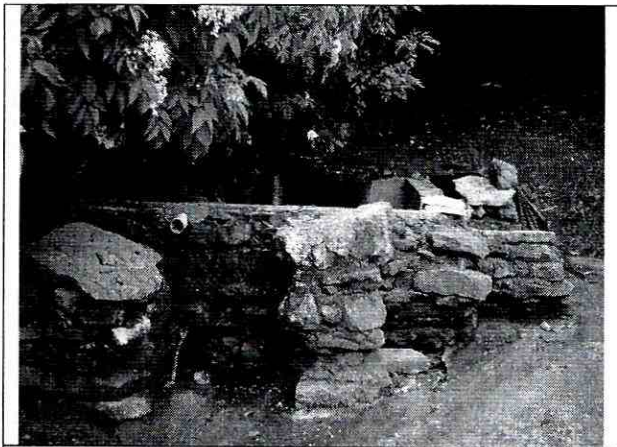
Foto 5. Lavaderos comunales localizados en la parte baja del talud de corte donde se presentó el proceso de remoción en masa.

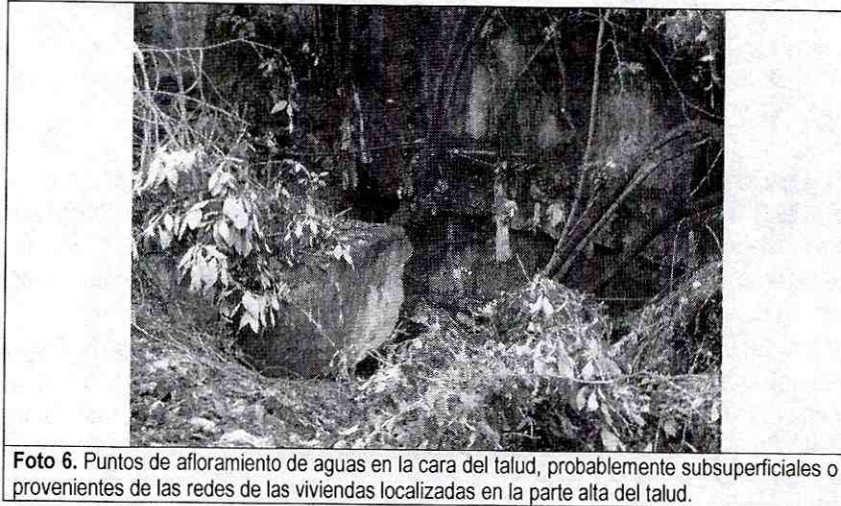
Tanto en horas de la noche del 25 de mayo de 2008, como en la mañana del 26 de mayo de 2008, fueron realizadas, por parte de personal de la Empresa de Acueducto y Alcantarillado de Bogotá – EAAB, operaciones de cierre de la red principal de acueducto de sector para descartar la posibilidad que el origen del afloramiento de aguas en la parte baja del escarpe del deslizamiento estuviera ligado a filtraciones de aguas limpias de las redes pertenecientes a las viviendas localizadas en la parte alta del talud afectado. En las dos oportunidades no se apreció una disminución del caudal que afloraba en el escarpe.

Foto 6. Puntos de afloramiento de aguas en la cara del talud, probablemente subsuperficiales o provenientes de las redes de las viviendas localizadas en la parte alta del talud.

- A la Empresa de Acueducto y Alcantarillado de Bogotá - EAAB, desde su competencia, adelantar las acciones administrativas a que haya lugar para implementar medidas que permitan realizar el manejo adecuado de las aguas servidas, de escorrentía superficial y subsuperficial provenientes del sector aledaño a las viviendas localizadas en la parte alta del antiguo frente de explotación.

- Al responsable y/o responsables de las viviendas localizadas en la parte alta del talud de corte perteneciente al antiguo frente de explotación, atender la recomendación de la Empresa de Acueducto y Alcantarillado de Bogotá – EAAB-ESP, División Servicio de Alcantarillado Zona 1 en lo referente a que los usuarios presenten el plano de loteo aprobado para proceder a verificar el estudio actual de legibilidad de las redes y en caso de ser necesario proceder a continuar con el proceso respectivo o adecuar sus instalaciones interiores, de modo que drenen hacia la red oficial, evitando así los inconvenientes que se presentan en el sector.
