**DIAGNÓSTICO TÉCNICO No. DI - 3910**  
**SUBDIRECCIÓN DE EMERGENCIAS**  
**COORDINACIÓN DE ASISTENCIA TÉCNICA**  
**Evento No. 94376**

<b>DIRECCIÓN:</b>	Carrera 75 # 76 – 68 Sur	<b>ÁREA DIRECTA:</b>	150 m <sup>2</sup>				
<b>BARRIO:</b>	Caracoli	<b>POBLACIÓN ATENDIDA:</b>	8				
<b>UPZ:</b>	69 – Ismael Perdomo	<b>FAMILIAS</b>	2	<b>ADULTOS</b>	4	<b>NIÑOS</b>	4
<b>LOCALIDAD:</b>	19 – Ciudad Bolívar	<b>PREDIOS EVALUADOS</b>	2				
<b>CHIP</b>	-----	<b>DOCUMENTO REMISORIO</b>	CR - 5172

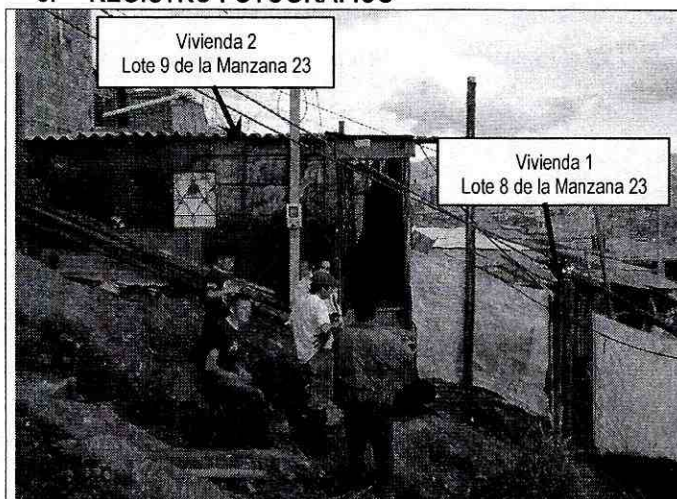
Foto 1. Vista general de las viviendas evaluadas y distribución espacial de las mismas.

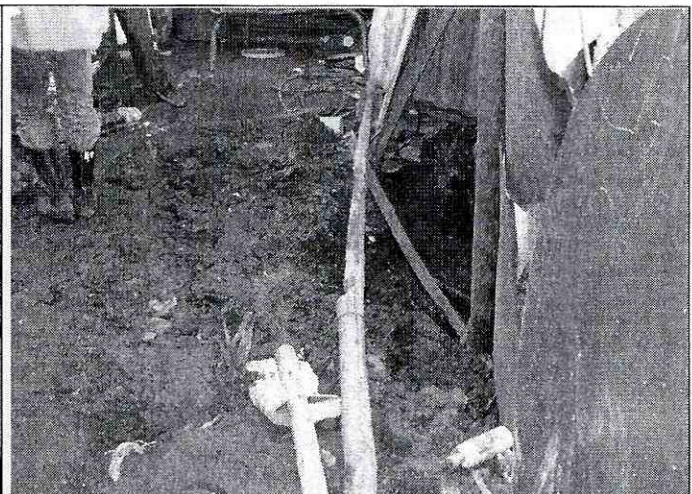
Se presentó un proceso de remoción en masa tipo desprendimiento, el cual comprometió un volumen de material cercano a los 2 m<sup>3</sup>, provenientes de un talud de corte y relleno entre predios privados; talud de corte y relleno de aproximadamente 1.5 metros de altura, tendencia vertical y longitud cercana a los 12 metros, a lo largo de la cual no se observaron sistemas de estabilización ni de manejo de las aguas de escorrentía superficial ni subsuperficial. Adicionalmente y según la inspección visual del talud de corte y relleno antes descrito, el mismo posiblemente ha sido realizado para el emplazamiento de las viviendas evaluadas, identificadas en este Diagnóstico Técnico como vivienda 1 y 2, donde habitan el Señor José Diomedez Bastidas Izquierdo y la Señora Liliana Fandiño respectivamente. Por otra parte, los predios evaluados se localizan en una ladera natural de aproximadamente 18 grados de inclinación, donde no se observaron procesos de remoción en masa de tipo general (Ver Figura 1 y Registro Fotográfico).

Entre las posibles causas por las cuales se presentó el proceso de remoción en masa que afectó el talud de corte y relleno existente entre los predios evaluados, esta la falta de medidas de estabilización y manejo de las aguas de escorrentía superficial y subsuperficial en el talud de corte y relleno en mención, la intervención antrópica antitécnica del mismo a cargo de los responsables de los predios evaluados y las fuertes lluvias que han cobijado el sector.

La vivienda 2, donde habita la Señora Liliana Fandiño, se encuentra localizada en la parte alta de la ladera natural y es una construcción de un nivel en material de recuperación, con cubierta en tejas de zinc y deficiencias constructivas relacionadas con la falta de elementos de confinamiento y amarre del tipo vigas y columnas. Adicionalmente y según la inspección visual de la vivienda en comentario, la misma presenta pérdida de verticalidad, posiblemente a causa del desprendimiento de material identificado en el talud de corte y relleno identificado en el costado Sur del predio, por lo que su estabilidad y habitabilidad, se ven comprometidas en el corto plazo.

Dado el estado del talud de corte y relleno existente entre los predios evaluados (lotes 9 y 8 de la Manzana 23) y de no adelantarse e implementar las medidas adecuadas de estabilización y manejo de las aguas de escorrentía superficial y subsuperficial, deducidas de los estudios técnicos que deberán adelantarse a cargo de los responsables de los predios en comento y con el apoyo de personal idóneo; es posible que en el talud de corte y relleno se presenten procesos de remoción en masa de tipo local, los cuales podrían generar el colapso total o parcial de las viviendas evaluadas.

Foto 1. Vista superior talud de corte y relleno evaluado. Se observa el desconfinamiento del terreno de cimentación de la vivienda de la Carrera 75 # 76 - 68 Sur, Lote 9 de la Manzana 23.

- ✓ La estabilidad estructural y la habitabilidad de las viviendas evaluadas (viviendas emplazadas en los Lotes 8 y 9 de la Manzana 23), se encuentran comprometidas por el Proceso de Remoción en Masa de carácter local identificado en el talud de corte y relleno existente entre las mismas, por lo que se recomienda a sus habitantes evacuarlas de manera temporal y preventiva, hasta tanto se garanticen las condiciones de estabilidad del talud de corte y relleno en mención.

- ✓ En el caso de no existir restricciones y/o condicionamientos al uso del suelo para los predios evaluados, implementar las medidas necesarias que permitan estabilizar los rellenos y/o los taludes de corte y relleno, posiblemente realizados para el emplazamiento de sus viviendas, para lo cual es necesario contar con el apoyo de personal idóneo; quien

deberá determinar el tipo de obra a implementar, garantizando que se cumplan los requerimientos establecidos en la Ley 400 de 1997 (Decreto 33 de 1998 - Norma Colombiana de Diseño y Construcción Sismo Resistente), de acuerdo con la normatividad vigente, para lo cual se deben tramitar los permisos y licencias respectivos.
