DIAGNÓSTICO TÉCNICO No. DI-3914
SUBDIRECCIÓN DE EMERGENCIAS
COORDINACIÓN DE ASISTENCIA TÉCNICA
Evento No. 88810

DIRECCIÓN:	- Transversal 16F No. 49B-23 Sur - Transversal 16F No. 49B-29 Sur - Transversal 16F No. 49B-35 Sur - Diagonal 49D No. 16F-12 Sur	ÁREA DIRECTA:	1000 m ²
BARRIO:	El Socorro III Sector	POBLACIÓN ATENDIDA:	15
UPZ:	54 - Marruecos	FAMILIAS	4
LOCALIDAD:	18 Rafael Uribe Uribe	ADULTOS	11
CHIP	- AAA0009FEBR - AAA0009FECX - AAA0009FEDM - AAA0009FEEA	NIÑOS	4
		PREDIOS EVALUADOS	4
		DOCUMENTO REMISORIO	CR-5214

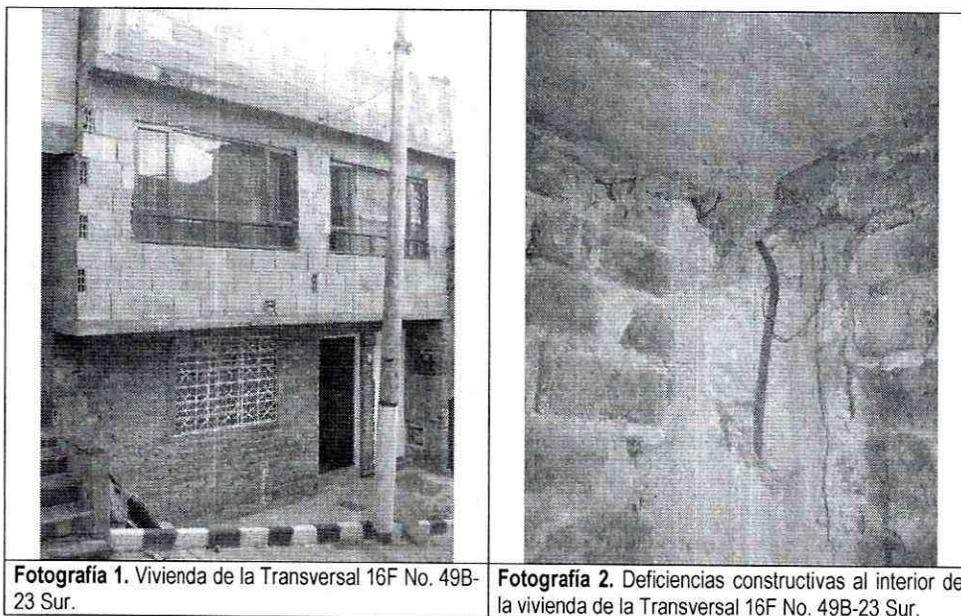
#	DIRECCIÓN	DESCRIPCIÓN	DAÑOS
1	Transversal 16F No. 49B-23 Sur	Vivienda de tres (3) niveles construida en mampostería parcialmente confinada por algunas columnas, con losas de entrepiso en concreto reforzado, emplazada sobre un relleno confinado por un muro en piedra pegada (Fotografía 1); presenta cubierta en teja ondulada de asbesto-cemento. Los últimos dos niveles fueron construidos en el curso de los últimos dos años; se identificaron serias deficiencias constructivas en la zona de contacto entre la estructura existente y la nueva (Fotografía 2).	Se presentan fisuras y grietas de hasta 2 mm de abertura en algunos muros de mampostería, probablemente inducidas por asentamientos en el relleno sobre el que se emplaza la vivienda en combinación con las deficiencias constructivas. La habitabilidad y estabilidad no se encuentran comprometidas en el corto plazo ante cargas normales de servicio.

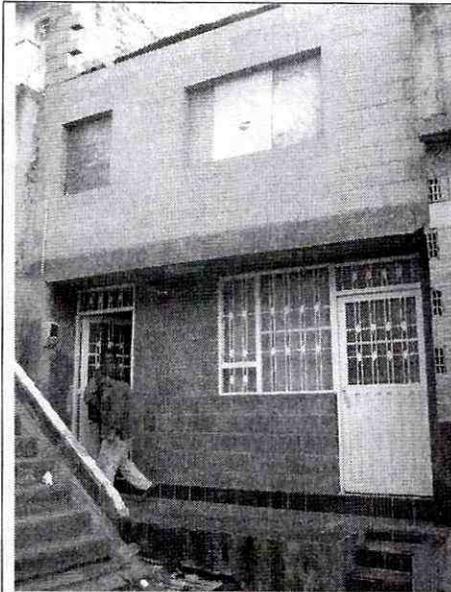
2	<p>Transversal 16F No. 49B-29 Sur</p>	<p>Se localizan dos unidades habitacionales: zona frontal (costado oriental), dos (2) niveles, mampostería parcialmente confinada con losa de entrepiso en concreto reforzado (Fotografía 3). Zona posterior (costado occidental), un (1) nivel, mampostería simple con cubierta en teja ondulada de asbesto-cemento.</p>	<p>Se presenta humedad en el muro del costado sur de la unidad habitacional frontal (Fotografía 5); sobre esta unidad no se presentan compromisos en habitabilidad o estabilidad en el corto plazo. El muro del costado sur de la unidad habitacional posterior, que funciona como medida de estabilización del talud de corte y/o relleno, presenta deformación severa (abombamiento), probablemente por causa de empujes activos y puede presentar colapso parcial o total en el corto plazo, con compromiso de la habitabilidad y estabilidad de esta unidad habitacional (Fotografía 4).</p>

Fotografía 3. Vivienda de la Transversal 16F No. 49B-29 Sur.

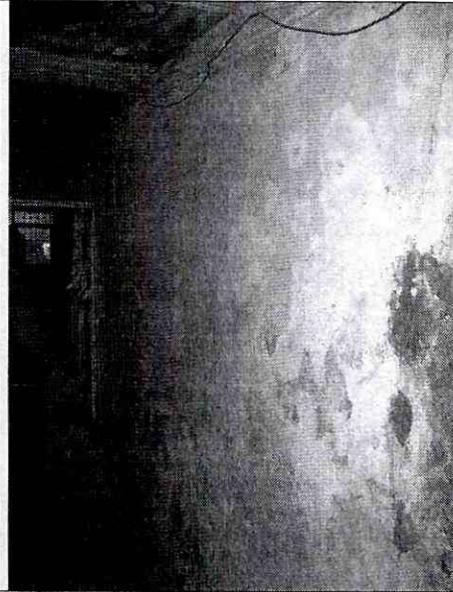
Fotografía 4. Muro del costado sur de la unidad habitacional posterior (sector occidental) del predio de la Transversal 16F No. 49B-29 Sur, el cual presenta deformación y posibilidad de colapso.

- En el corto plazo, aumento de las deformaciones del muro en mampostería que funciona como medida de estabilización del talud y/o relleno en cuya parte alta se localiza el predio de la Diagonal 49D No. 16F-12 Sur y en cuya parte baja se localiza la unidad habitacional posterior del predio de la Transversal 16F No. 49B-29 Sur, con riesgo de falla y colapso de dicho muro y del talud y/o relleno que confina, lo cual generaría un compromiso en la habitabilidad y estabilidad estructural de las construcciones localizadas tanto en la parte alta como en la parte baja.

La habitabilidad y estabilidad estructural de la vivienda de la Diagonal 49D No. 16F-12 Sur y de la unidad habitacional posterior (costado occidental) del predio de la Transversal 16F No. 49B-29 Sur del Barrio el Socorro III Sector de la Localidad de Rafael Uribe Uribe se encuentran comprometidas en el corto plazo ante cargas normales de servicio por

causa de la posibilidad de colapso del muro en mampostería que funciona como medida de estabilización del talud de corte y/o relleno localizado entre los dos predios.

- Al responsable y/o responsables del predio de la Transversal 16F No. 49B-29 Sur del Barrio el Socorro III Sector, se recomienda mantener la restricción parcial del uso de la unidad habitacional posterior (costado occidental) hasta tanto se implementen acciones que garanticen la estabilidad del muro de mampostería que funciona como medida de estabilización del talud de corte y/o relleno ubicado entre el predio en comento y el predio de la Diagonal 49D No. 16F-12 Sur.

- En caso de no existir restricciones y/o condicionamientos al uso del suelo se deberá estabilizar el talud de corte entre predios privados y que posiblemente fue realizado para el emplazamiento de la unidad habitacional posterior (costado occidental) del predio de la Transversal 16F No. 49B-29 Sur, mediante la implementación de obras de protección geotécnica con el apoyo de personal idóneo, garantizando que se cumplan los requerimientos establecidos en la Ley 400 de 1997 (Decreto 33 de 1998) Norma Colombiana de Diseño y Construcción Sismo Resistente), de acuerdo con la normatividad vigente para el barrio, para lo cual se deben tramitar los permisos y licencias respectivos, las cuales debe contar con un sistema de drenaje para la evacuación de las aguas superficiales y subsuperficiales, con el fin de garantizar la estabilidad del mismo y de las viviendas localizadas en la parte baja y en la corona del talud.

- De igual forma en caso de no existir restricciones y/o condicionamientos al uso del suelo y una vez implementadas las obras de protección geotécnica del talud de corte, se recomienda realizar el reforzamiento y mejoramiento de la calidad de la unidad habitacional posterior (costado occidental) del predio de la Transversal 16F No. 49B-29 Sur, con el apoyo de personal idóneo, garantizando que se cumplan los requerimientos establecidos en la Ley 400 de 1998 (Decreto 33 de 1998 - Norma Colombiana de Diseño y Construcción Sismo Resistente), de acuerdo con la normatividad vigente, para lo cual se deben tramitar los permisos y licencias respectivos.

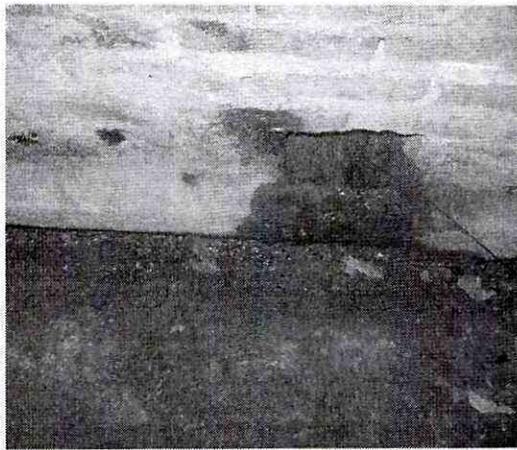
Fotografía 5. Humedad en el muro del costado sur de la unidad habitacional frontal (sector oriental) del predio de la Transversal 16F No. 49B-29 Sur.

- Se mantienen vigentes las recomendaciones incluidas en el RO-23915 con respecto a:
 - A la Empresa de Acueducto y Alcantarillado de Bogotá desde su competencia, realizar una revisión en las redes de acueducto y alcantarillado del sector, tendiente a establecer el origen del agua infiltrada en la unidad habitacional frontal (costado oriental) del predio de la Transversal 16F No. 49B-29 Sur.

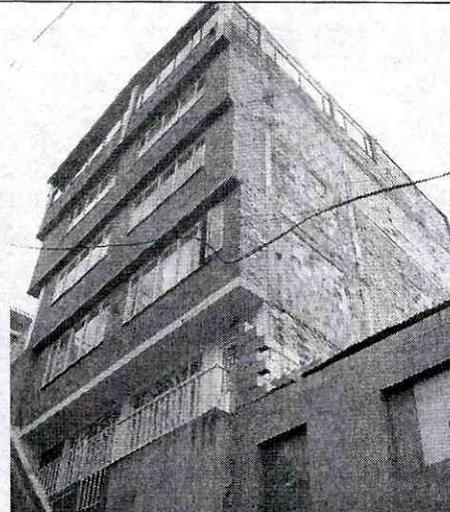
3	<p>Transversal 16F No. 49B-35 Sur</p>	<p>Edificio de cinco (5) niveles en mampostería parcialmente confinada con columnas, ausentes las vigas, losas de entrepiso macizas en concreto reforzado; emplazado en un predio esquinero. En sus fachadas (costados oriental y sur) se aprecian voladizos sucesivos siendo el primero de ellos de 60 cm (segundo nivel) y los demás de 10 a 15 cm. No presenta elementos de confinamiento o amarre de los muros y antepechos de ventanales de los voladizos. El costado norte se emplaza sobre un lleno de cerca de 2 m de altura, si bien no se pudo determinar con precisión qué medida de estabilización presenta el mismo.</p>	<p>No se apreciaron daños o afectaciones que puedan comprometer la estabilidad estructural o la habitabilidad de la edificación en el corto plazo ante cargas normales de servicio (Fotografía 6).</p>
4	<p>Diagonal 49D No. 16F-12 Sur</p>	<p>Vivienda de un (1) nivel en mampostería simple. El costado norte del predio se emplaza en la parte superior de un talud de corte y/o relleno, que presenta por medida de estabilización el muro en mampostería del costado sur de la unidad habitacional posterior del predio de la Transversal 16F No. 49B-29 Sur.</p>	<p>Ante la posibilidad de colapso del muro en mampostería del costado sur de la unidad habitacional posterior del predio de la Transversal 16F No. 49B-29 Sur, la habitabilidad y estabilidad de la vivienda se encuentran comprometidas en el corto plazo ante cargas normales de servicio.</p>

Fotografía 6. Edificio de la Transversal 16F No. 49B-35 Sur.
