DIAGNÓSTICO TÉCNICO No. DI- 3920
SUBDIRECCIÓN DE EMERGENCIAS
COORDINACIÓN DE ASISTENCIA TÉCNICA
Evento No. 95311

ATENDIÓ: MARCO ANTONIO AMAYA ARCINIEGAS				SOLICITANTE					
COE:	23	MOVIL:	3	Cuerpo Oficial de Bomberos de Bogotá					
FECHA:	5 de diciembre de 2008	HORA:	1:00 am						
DIRECCIÓN:	Calle 77 # 21 – 41 Sur			ÁREA DIRECTA:	200 m ²				
BARRIO:	Cordillera Sur			POBLACIÓN ATENDIDA:	10				
UPZ:	67- Lucero			FAMILIAS	2	ADULTOS	4	NIÑOS	6
LOCALIDAD:	19 – Ciudad Bolívar			PREDIOS EVALUADOS	2				
CHIP	-----			DOCUMENTO REMISORIO	CR - 5234

REMOCIÓN EN MASA

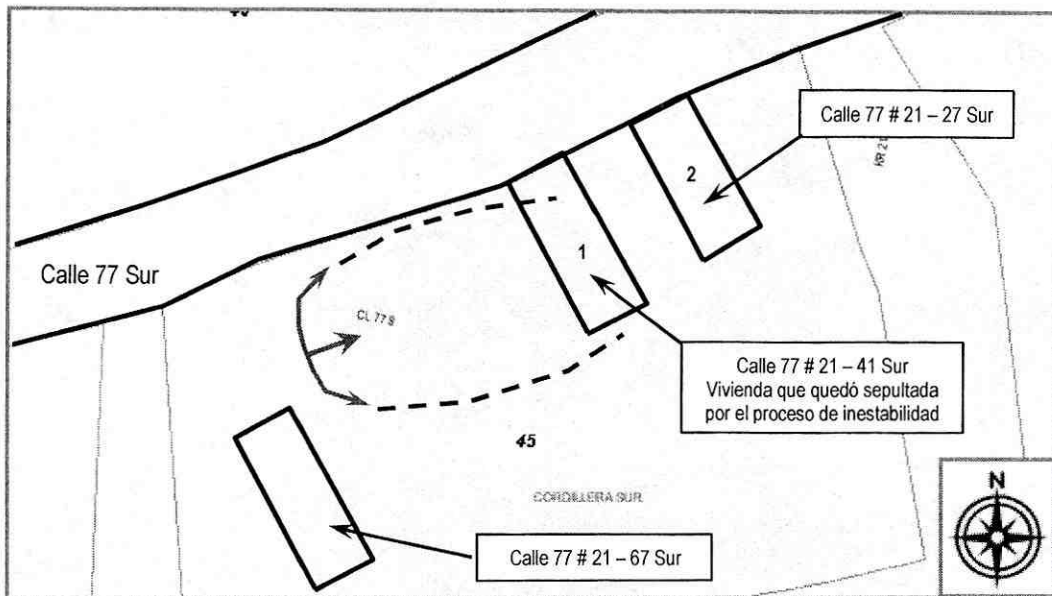
Figura 1. Localización aproximada del proceso de remoción en masa que afectó el predio de la Calle 77 # 21 – 41 Sur, Barrio Cordillera Sur de la Localidad de Ciudad Bolívar.

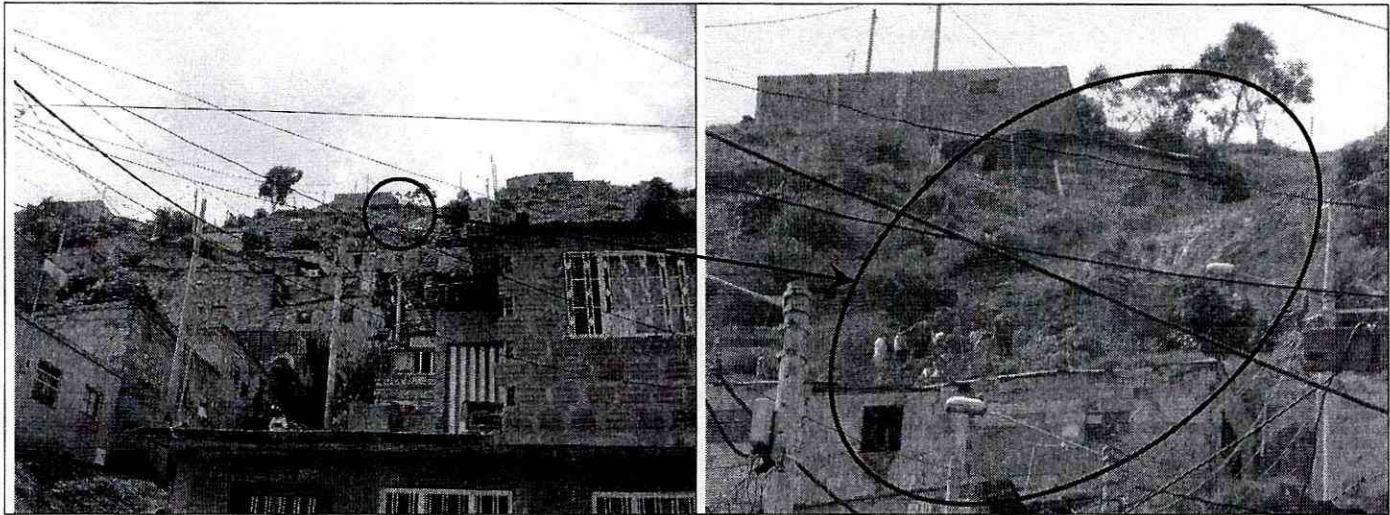
Foto 1 y 2. Vista general del Barrio Cordillera Sur y del sector afectado por el proceso de remoción en masa identificado.

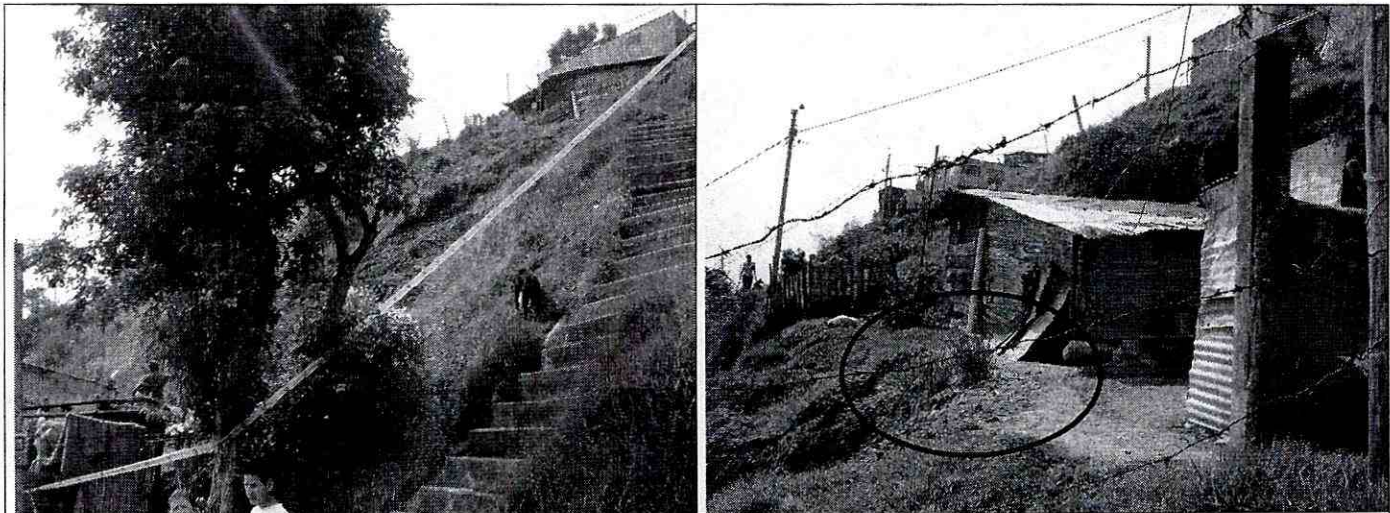
Foto 3. Costado izquierdo del proceso de remoción en masa que afecta la ladera natural; el proceso de remoción en masa en comento, se ubica hacia el costado occidental del predio de la Calle 77 # 21 - 41 Sur. Se observa la pendiente natural de la ladera, la cual en el sector evaluado es cercana a los 45 grados.

Foto 4. En la parte alta de la ladera natural, en el sector de la misma afectada por el proceso de remoción en masa identificado, la corona del procesote remoción en masa en comento, se localiza en zona de cultivo.

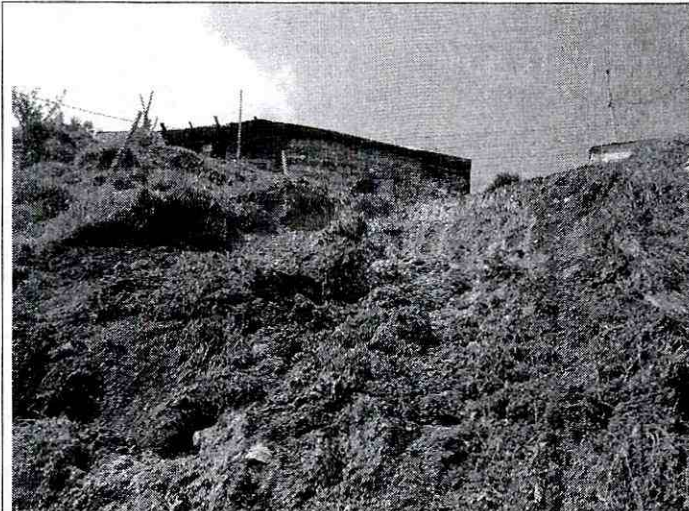
Foto 5. Vista local de la parte alta de la ladera directamente afectada por el proceso de remoción en masa identificado. El material desprendido esta compuesto principalmente por limo orgánico y arcilla.

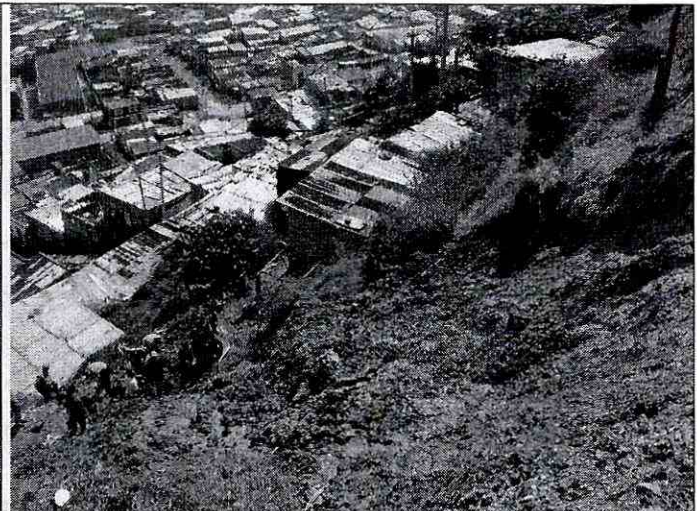
Foto 6. Vista Local de la parte baja de la ladera natural en el sector de la misma directamente afectado por el proceso de remoción en masa identificado. Se observa la intervención antrópica del sector, a cargo de la comunidad, posiblemente con el objetivo de recuperar algunos enseres sepultados por el material desprendido.

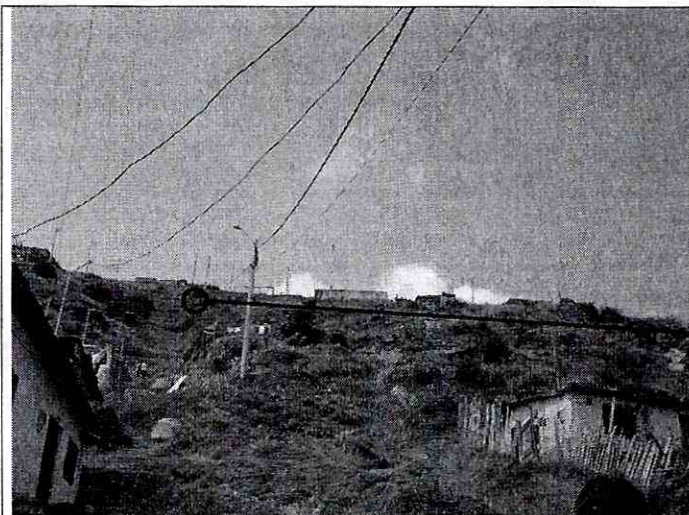
Foto 7. Vista general de la parte alta de la ladera natural. las características topográficas del sector favorecen los procesos de infiltración de las aguas lluvias y el flujo de las aguas de escorrentía tanto superficial como subsuperficial.

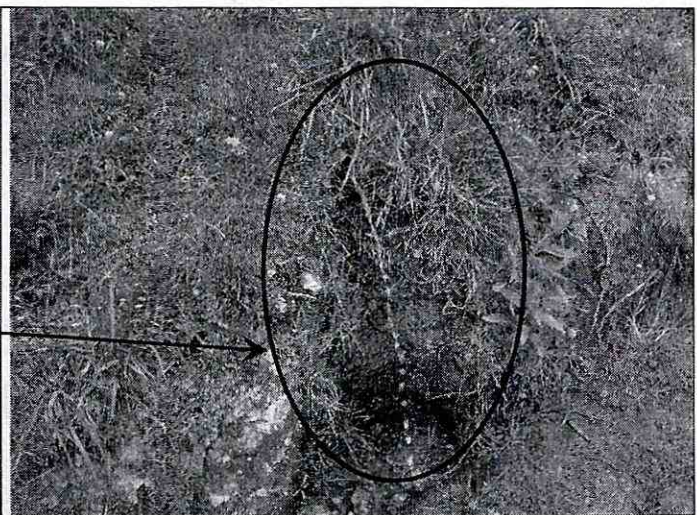
Foto 8. Vertimiento de aguas sobre la ladera natural. Sobre la ladera es común encontrar múltiples vertimientos de aguas, cuyo origen y estado (agua potable o servida), no es posible establecer con base en la inspección visual.
