DIAGNÓSTICO TÉCNICO No. DI – 3922
SUBDIRECCIÓN DE EMERGENCIAS
COORDINACIÓN DE ASISTENCIA TÉCNICA
(EVENTO SIRE 88612)

DIRECCIÓN:	Calle 65 Sur # 11 B - 42 Este	ÁREA DIRECTA:	70m ²		
BARRIO:	Valparaiso	POBLACIÓN ATENDIDA:	11		
UPZ:	51 Los Libertadores	FAMILIAS	1	ADULTOS	7
LOCALIDAD:	19 Ciudad Bolívar	NIÑOS	4		
CHIP	AAA0005KHHY	PREDIOS EVALUADOS	1		
		DOCUMENTO REMISORIO	CR-5241

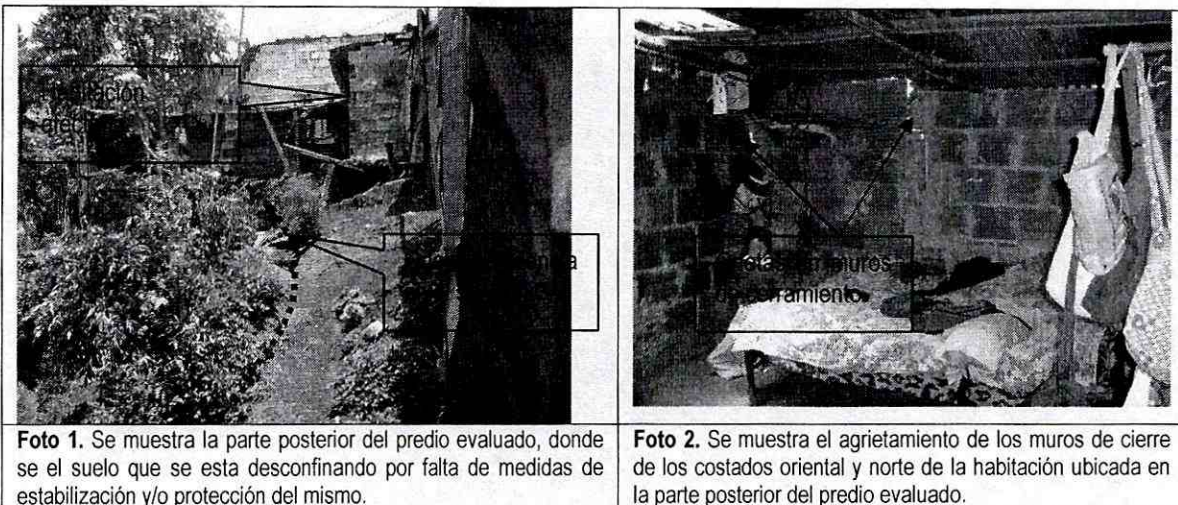
5. REGISTRO FOTOGRAFICO

Se presentó un avance de manera retrogresiva del proceso ya evidenciado en visitas técnicas anteriores realizadas al predio de la Calle 65 Sur # 11 B – 42 Este, y relacionado con la pérdida del suelo de cimentación de la construcción, producto del desconfinamiento del suelo que conforma la margen izquierda de la quebrada Verejones y evidenciado por agrietamiento del mismo. La afectación de la vivienda consiste en agrietamiento vertical en los muros de cerramiento de los costados oriental y norte de la habitación ubicada en la parte posterior del predio; la abertura de las grietas alcanza los 3cm en una longitud de 1m aproximadamente.

Como posibles causas del proceso se tiene la falta de medidas de estabilización, la socavación generada por la dinámica el cauce de la quebrada Verejones, las deficiencias constructivas evidenciadas y relacionadas con una cimentación inadecuada y con la falta de elementos estructurales tipo vigas y columnas.

#	NOMBRE	DIRECCIÓN	P	A	N	DAÑOS EN PREDIOS
1	Modesto Avila	Calle 65 Sur No. 11B-42 Este	11	4	7	Pérdida parcial del suelo de cimentación de la parte posterior de la vivienda, evidencia por el agrietamiento en los muros de cerramiento del costado oriental y sur de la habitación ubicada en la parte posterior del predio.

- Las recomendaciones descritas en los Diagnósticos Técnicos No. DI-2087 y DI-3330, y en la Respuesta Oficial RO-27500 no se han acatado, por lo tanto se mantienen vigentes las mismas en lo referente a implementar medidas de estabilización en el sector y realizar las obras de reforzamiento y mejoramiento de la vivienda, teniendo en cuenta la reglamentación urbanística del barrio.

- Se recomienda a los responsables del predio mantener la restricción parcial de uso de la habitación del costado nororiental de la vivienda ubicada en la Calle 65 sur No. 11B-42 Este Barrio Valparaíso de la Localidad de San Cristóbal, hasta tanto se implementen las obras de protección o estabilización, además de la reparación y/o mantenimiento en la vivienda.
