DIAGNÓSTICO TÉCNICO No. DI-3923
SUBDIRECCIÓN DE EMERGENCIAS
COORDINACIÓN DE ASISTENCIA TÉCNICA
EVENTO No. 94953

ATENDIÓ		ALVARO CAMILO BRAVO LOPEZ		SOLICITANTE	
COE:	22	MOVIL:	26	Cuerpo Oficial de Bomberos de Bogotá – COBB Evento No. 94953	
FECHA:	21 de noviembre de 2008	HORA:	11:00

DIRECCIONES:	Calle 114H Sur No. 7 I-09 Este Calle 114H Sur No. 7 I-19 Este Calle 114I Sur No. 7 I-12 Este	ÁREA DIRECTA:	300 m ²		
BARRIO:	El Portal del Divino	POBLACIÓN ATENDIDA:	13		
UPZ:	59 – Alfonso López	FAMILIAS	3	ADULTOS	10
LOCALIDAD:	5 – Usme	NIÑOS	3		
		PREDIOS EVALUADOS	3

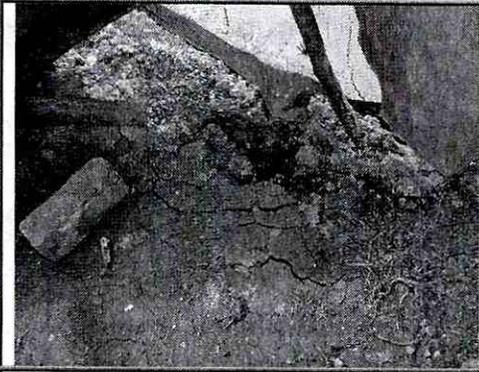
Foto 3. Evidencia de pérdida de suelo en el área del parqueadero al interior del predio de la Calle 114H Sur No. 7 I-09 Este (fotografía tomada del DI-3875 - 21-08-08).

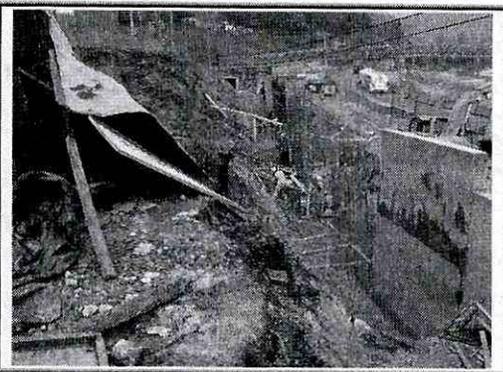
Foto 4. Evidencia del avance en la pérdida de suelo en el área del parqueadero al interior del predio de la Calle 114H Sur No. 7 I-09 Este (fotografía tomada el 21-11-08).

#	NOMBRE	DIRECCIÓN	P	A	N	DAÑOS EN PREDIOS
1	Hulcer Moreno Torres	Calle 114H Sur No. 7 I-09 Este	5	4	1	Avance en la pérdida de suelo en el área del parqueadero.
2	Jesús Hernando Villarraga	Calle 114H Sur No. 7 I-19 Este	6	4	2	Pérdida parcial de suelo de confinamiento y colapso parcial del muro en piedra pegada que conforma la medida de contención del relleno de cimentación en el costado sur-oriental de la vivienda y presencia de agrietamientos en muros de cerramiento perimetral en especial en la habitación ubicada en el sector afectado.
3	Araceli Castillo	Calle 114 I Sur No. 7 I-12 Este	3	1	2	Presencia de grietas en pisos y muros en especial en las habitaciones ubicadas al costado nor-occidental de la vivienda.

- Solicitud de evacuación de carácter temporal y preventivo, mediante Acta No. 003857 del 21 de noviembre de 2008, para el predio de la Calle 114H Sur No. 7 I-09 Este, donde habita el señor Hulser Moreno y su familia, debido al avance en los desprendimientos de material que conforma la zona de parqueadero de dicho predio, a pesar de que no se evidencia afectación directa en la estructura en concreto, pero dado el carácter retrogresivo del fenómeno evidenciado en el sector evaluado, es posible que en el corto plazo se encuentren comprometidas la habitabilidad y estabilidad de la misma.

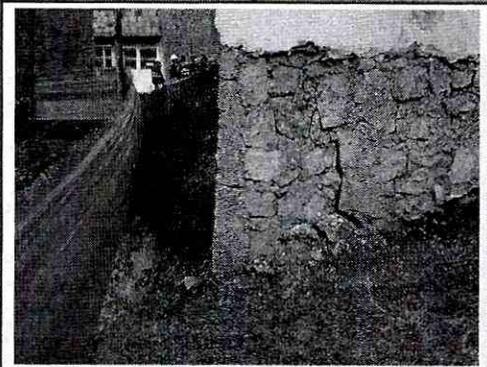
Foto 5. Evidencia de pérdida de suelo de confinamiento del relleno de cimentación sobre el cual se encuentra emplazada la vivienda de la Calle 114H Sur No. 7 I-19 Este (fotografía tomada del DI-3875 - 21-08-08).

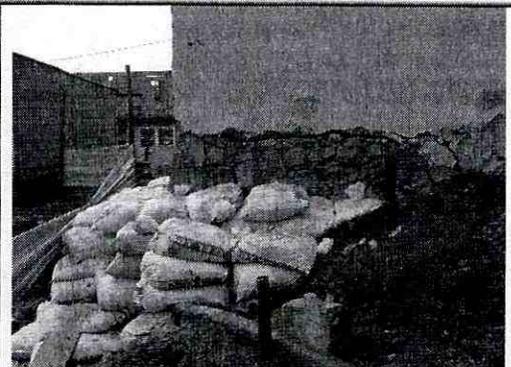
Foto 6. Evidencia del colapso parcial del muro en piedra pegada que conforma la medida de confinamiento del relleno de cimentación sobre el cual se encuentra emplazada la vivienda de la Calle 114H Sur No. 7 I-19 Este (fotografía tomada el 21-11-08).

- Solicitud de evacuación de carácter temporal, mediante Acta No. 003856 del 21 de noviembre de 2008, para el predio de la Calle 114H Sur No. 7 I-19 Este, donde habita la señora Carmen Villarraga y su familia, debido a la pérdida parcial del suelo de confinamiento del relleno de cimentación y el colapso parcial del muro en piedra pegada que conformaba la medida de contención del relleno de cimentación de la estructura evaluada en el costado sur-oriental de la misma, situación que compromete en el corto plazo la estabilidad y habitabilidad de la vivienda en concreto.

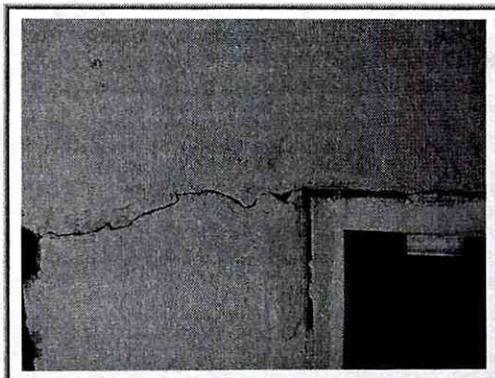
Foto 7. Evidencia de agrietamientos en muros en las habitaciones del costado nor-occidental de la vivienda de la Calle 114 I Sur No. 7 I-12 Este (fotografía tomada del DI-3875 - 21-08-08).
