DIAGNÓSTICO TÉCNICO No. DI- 3936
SUBDIRECCIÓN DE EMERGENCIAS
COORDINACIÓN DE ASISTENCIA TÉCNICA
Evento No. 95285

ATENDIÓ: MARCO ANTONIO AMAYA ARCINIEGAS				SOLICITANTE			
COE:	23	MOVIL:	25	Cuerpo Oficial de Bomberos de Bogotá – COBB			
FECHA:	4 de diciembre de 2008	HORA:	3:00 pm				
DIRECCIÓN:	Carrera 10 Bis Este # 85A – 47 Sur	ÁREA DIRECTA:	72 m ²				
BARRIO:	Sierra Morena	POBLACIÓN ATENDIDA:	7				
UPZ:	57 – Gran Yomasa	FAMILIAS	1	ADULTOS	2	NIÑOS	5
LOCALIDAD:	5 - Usme	PREDIOS EVALUADOS	1				
CHIP	-----	DOCUMENTO REMISORIO	CR - 5267

REMOCIÓN EN MASA

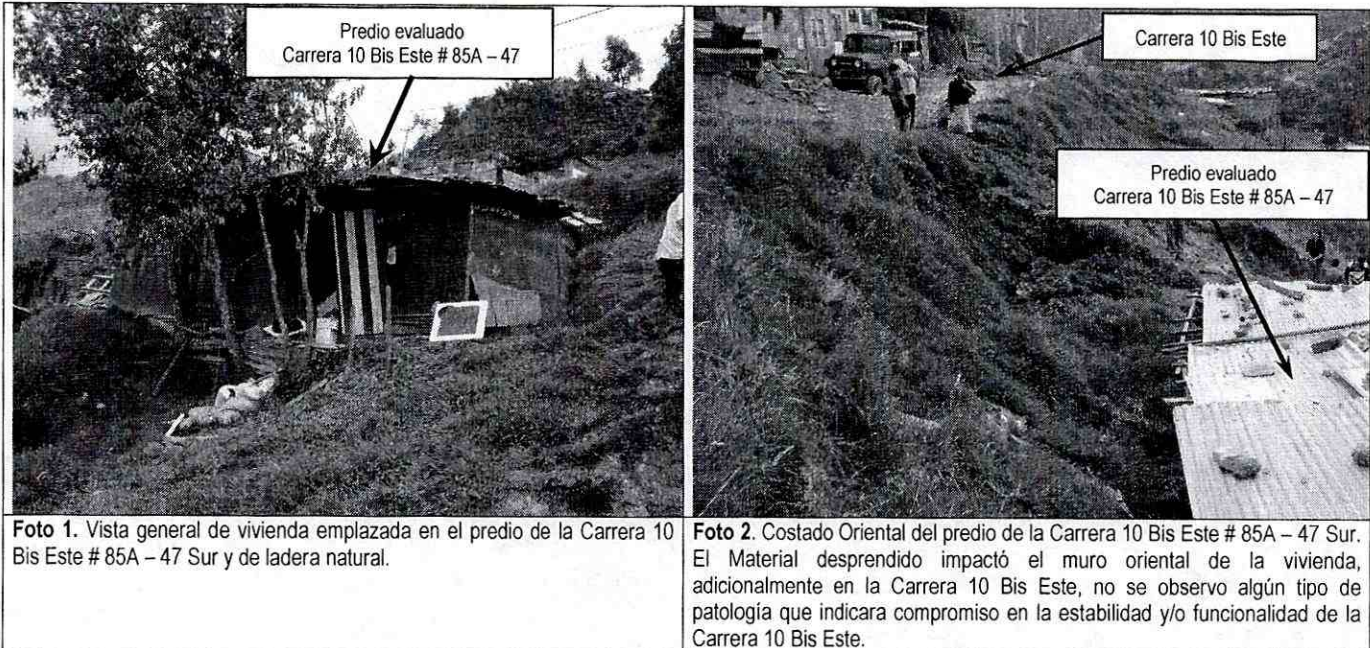
5. REGISTRO FOTOGRÁFICO

Se presentó un proceso de remoción en masa tipo desprendimiento, el cual comprometió un volumen de suelo limo arcilloso y cobertura vegetal, cercano a los 6 m³; material proveniente de un talud de corte de aproximadamente 2 metros de altura, tendencia vertical y longitud cercana a los 10 metros, a lo largo de la cual no se observaron sistemas de estabilización ni de manejo de las aguas de escorrentía superficial ni subsuperficial. Adicionalmente y según la inspección visual del talud de corte en mención, el mismo posiblemente ha sido realizado para el emplazamiento de la vivienda de la Carrera 10 Bis Este # 85A – 47 Sur, la cual es una construcción de un (1) nivel en material de resuperación, con deficiencias constructivas relacionadas con la falta de elementos de confinamiento y amare del tipo vigas y columnas, así como con evidente deterioro de sus elementos constituyentes, especialmente aquellos mayormente susceptibles a la acción de los agentes naturales (metal y madera).

De esta manera, el material desprendido se depositó en la parte baja del talud de corte, impactando y generando el colapso parcial del muro de cerramiento oriental de la vivienda antes descrita, la cual presentó pérdida en su verticalidad, habitabilidad y estabilidad en el corto plazo bajo cargas normales de servicio, por lo que se recomendó a sus habitantes evacuarla de manera temporal y preventiva. Por otra parte, sobre el talud de corte afectado por el proceso de remoción en masa identificado y al costado oriental del mismo, se localiza la Carrera 10 Bis Este, en la cual no se observaron deformaciones, grietas u otro tipo de patología que indicaran compromiso en su estabilidad y/o funcionalidad en el corto plazo. Adicionalmente el predio de la Carrera 10 Bis Este # 85A – 47 Sur se localiza en una ladera natural de aproximadamente 20 grados de inclinación, donde no se observaron procesos de remoción en masa de tipo general (Ver Figura 1 y Registro Fotográfico).

Entre las posibles causas por las cuales se presentó el proceso de remoción en masa que afectó el talud de corte evaluado, esta la falta de medidas de estabilización y manejo de las aguas de escorrentía superficial y subsuperficial en el mismo, así como las fuertes lluvias que han cobijado el sector. Por otra parte, entre las posibles causas por las cuales se presentó el colapso parcial del muro de cerramiento oriental de la vivienda, así como la pérdida de verticalidad de la misma, esta el empuje ejercido por el material desprendido sobre el muro en mención, así como las deficiencias constructivas de la vivienda.

- ✓ La estabilidad estructural y la habitabilidad de la vivienda emplazada en el predio de la Carrera 10 Bis Este # 85A – 47 Sur, se encuentran comprometidas en el corto plazo, por el proceso de remoción en masa identificado en el talud de corte ubicado en el costado oriental del predio, por lo que se recomienda a sus habitantes mantener la vivienda evacuada, hasta tanto se garanticen las condiciones de estabilidad del talud de corte en concreto y las condiciones de estabilidad estructural y habitabilidad de la vivienda en mención.

- ✓ En el caso de no existir restricciones y/o condicionamientos al uso del suelo para el predio de la Carrera 10 Bis Este # 85A – 47 Sur, se recomienda a los responsables del mismo implementar las medidas necesarias que permitan estabilizar los taludes de corte posiblemente realizados para el emplazamiento de su vivienda, para lo cual es necesario contar con el apoyo de personal idóneo quien deberá determinar el tipo de obra a implementar, garantizando que se cumplan los requerimientos establecidos en la Ley 400 de 1997 (Decreto 33 de 1998 - Norma Colombiana de Diseño y Construcción Sismo Resistente), de acuerdo con la normatividad vigente, para lo cual se deben tramitar los permisos y licencias respectivos.
