ALCALDÍA MAYOR DE BOGOTÁ D.C. Fondo Prevención y Atención Emergencias	<b>DIAGNÓSTICO TÉCNICO</b>	Código:	GAR- FT - 03
		Versión:	01
		Código documental:

**DIAGNÓSTICO TÉCNICO No. DI- 3945**  
**SUBDIRECCIÓN DE EMERGENCIAS**  
**COORDINACIÓN DE ASISTENCIA TÉCNICA**  
**EVENTO 95744**

DIRECCIÓN:	Camino peatonal al Cerro de Monserrate	ÁREA DIRECTA:	3000 m <sup>2</sup>		
VEREDA:	Monserrate	POBLACIÓN ATENDIDA:	30000		
UPZ:	92 - La Macarena	FAMILIAS	-	ADULTOS	-
LOCALIDAD:	3 - Santa Fe	PREDIOS EVALUADOS	1	NIÑOS	-
CHIP	-----	DOCUMENTO REMISORIO	CR - 5306

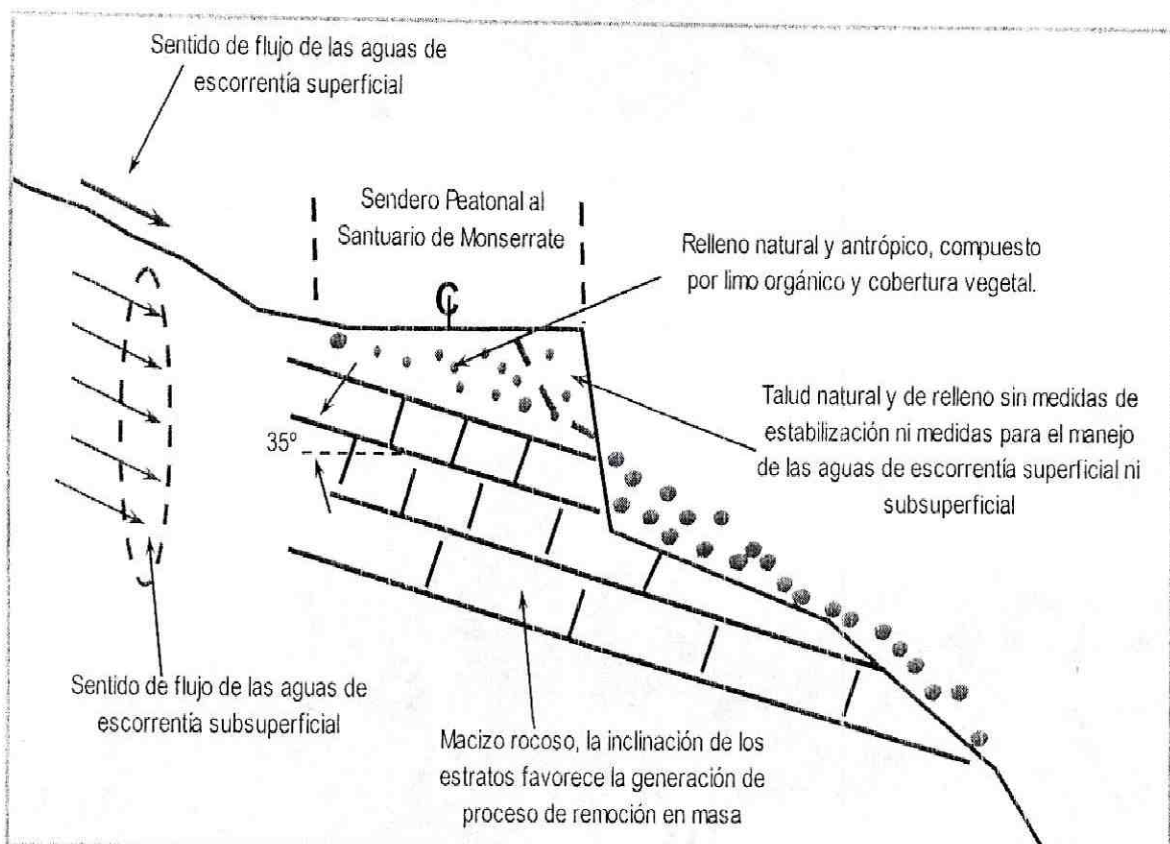
Figura 1. Modelo simplificado del talud natural y de relleno evaluado

Se presentó un proceso de remoción en masa tipo desprendimiento de suelo en el costado occidental del sendero peatonal al Santuario de Monserrate a la altura del sitio denominado "La Casa del Peregrino", el movimiento comprometió un volumen de material cercano a los cincuenta (50) m<sup>3</sup>, de material proveniente de un talud natural y de relleno, con altura cercana a los diez (10) metros, tendencia vertical y longitud de aproximadamente quince (15) metros, a lo largo del cual no se encontraron sistemas de estabilización ni de manejo de las aguas de escorrentía superficial ni subsuperficial. Por otra parte, es importante aclarar que la clasificación del talud, descrito en este Diagnostico Técnico como un "talud natural y de relleno", es asignada ya que para el emplazamiento del sendero peatonal que conecta la Avenida Circunvalar con el Santuario de Monserrate, sendero peatonal que localmente se ubica en la parte alta del talud tras la corona del mismo, posiblemente se han desarrollado labores de relleno, con el fin de garantizar una superficie adecuada para el tránsito de peatones por el sector (Ver Figura 1 y Registro Fotográfico).

De esta manera y dada la cercanía del sendero peatonal con la corona del talud natural y de relleno afectado por el proceso de remoción en masa; corona que limita el sendero peatonal en mención por su costado occidental a la altura del sitio denominado como "La Casa del Peregrino", se presentó la pérdida parcial del confinamiento del sendero peatonal y/o la superficie del mismo. De esta manera, en el sector del talud natural y de relleno evaluado, la corona del proceso de remoción en masa presenta una longitud cercana a los diez (10) metros y se encuentra localizada aproximadamente 1.5 metros del eje central del sendero peatonal en comento, el cual presenta en el sector un ancho aproximado de 3 metros. Adicionalmente y dado que en el sector evaluado, el sendero peatonal se encuentra delimitado por su costado oriental y por su costado occidental por una barrera en malla, la misma presentó colapso en una longitud de aproximadamente 10 metros, con daños concentrados en el costado occidental del camino donde se presentó el proceso de remoción en masa identificado (Ver Figura 1 y Registro Fotográfico).

En la corona del talud natural y de relleno evaluado, se observó una tubería de aproximadamente cuatro (4) pulgadas, la cual posiblemente vierte aguas servidas y/o de escorrentía natural sobre el cuerpo del talud; aguas que según la inspección visual provienen de la parte alta de la ladera, donde se localizan diferentes equipamientos que conforman el Santuario de Monserrate, lo cual con base en la inspección visual no fue posible precisar. Por otra parte, es importante destacar que el talud natural y de relleno evaluado, localmente se encuentra compuesto por un macizo rocoso (areniscas de grano medio a fino), visible en la parte baja del talud y por un estrato de material limo orgánico y cobertura vegetal, visible en la parte alta del talud, donde el mismo presenta un espesor cercano a los cinco (5) metros. Adicionalmente y según la inspección visual del talud natural y de relleno, el sector del mismo conformado por roca, estructuralmente presenta orientación de los estratos que favorece los movimientos en masa (Ver Figura 1 y Registro Fotográfico).

Entre las posibles causas por las cuales se presentó el proceso de remoción en masa que afectó el talud natural y relleno evaluado, esta la falta de medidas de estabilización y manejo de las aguas de escorrentía superficial y subsuperficial en el talud natural y de relleno en mención, las fuertes lluvias que han cobijado el sector y el vertimiento de aguas de escorrentía y/o aguas servidas provenientes de la parte alta de la ladera, donde se localizan diferentes equipamientos que conforman el Santuario de Monserrate.

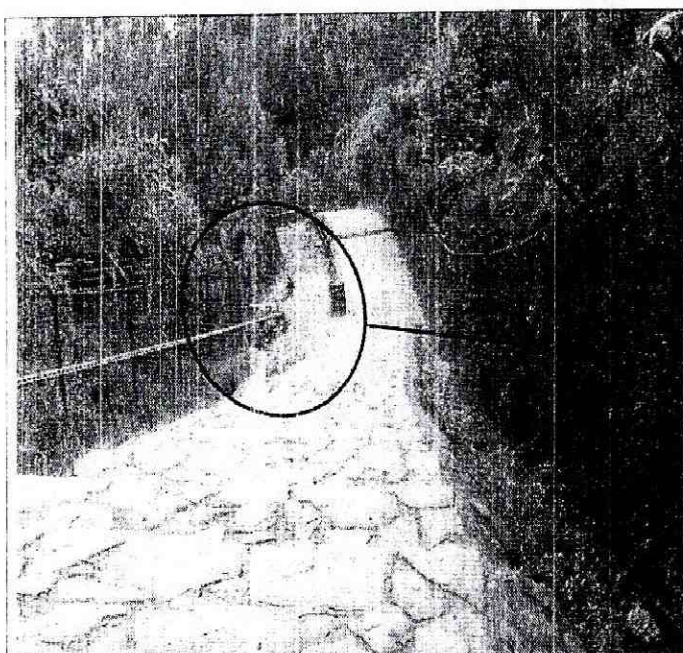
Foto 1. Vista Sur-Norte del sendero peatonal que conecta la Avenida Circunvalar con el Santuario de Monserrate, Fotografía tomada en el sector identificado como "casa del peregrino". Se observa el sector del camino afectado por el proceso de remoción en masa identificado.

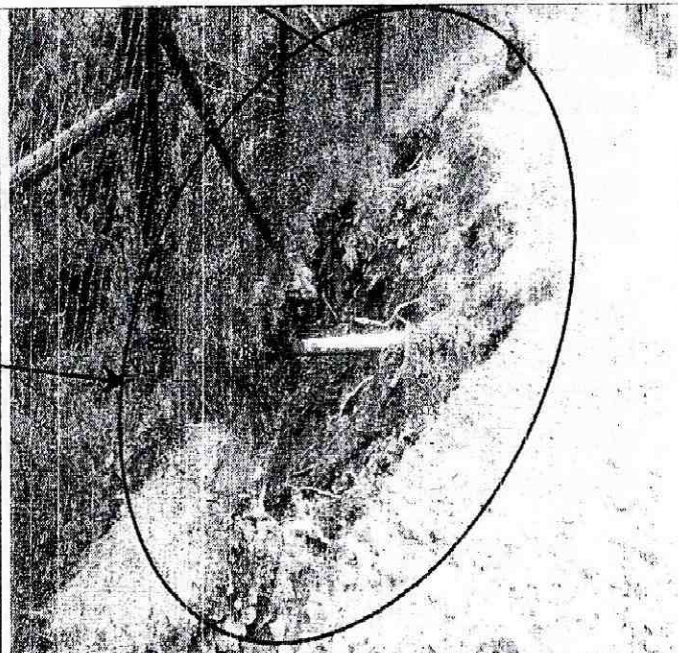
Foto 2. Escarpe principal del proceso de remoción en masa identificado. Se observa el desconfinamiento del sendero peatonal, en un longitud del mismo cercana a los diez (10) metros. Adicionalmente se observa una tubería en PVC de aproximadamente cuatro (4) pulgadas, que estaría vertiendo sus aguas sobre el cuerpo del talud.

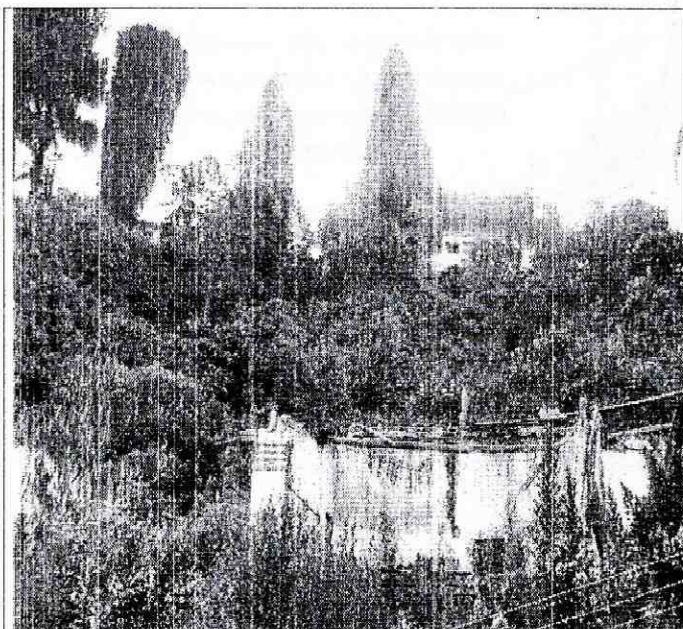
Foto 3. Costado oriental del sendero peatonal en el sector del mismo afectado por el proceso de remoción en masa. Las características topográficas del sector favorecen el aporte de las aguas de escorrentía superficial sobre el cuerpo del talud.

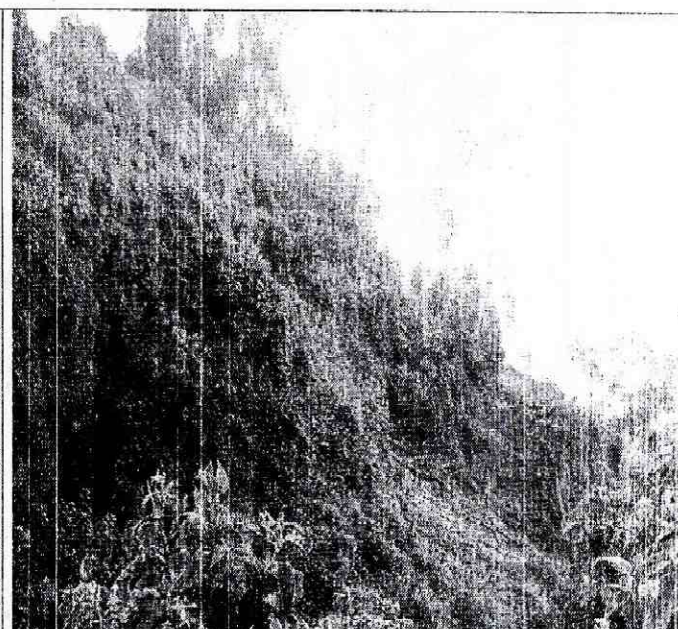
Foto 4. Vista general de la ladera natural afectada por el proceso de remoción en masa.

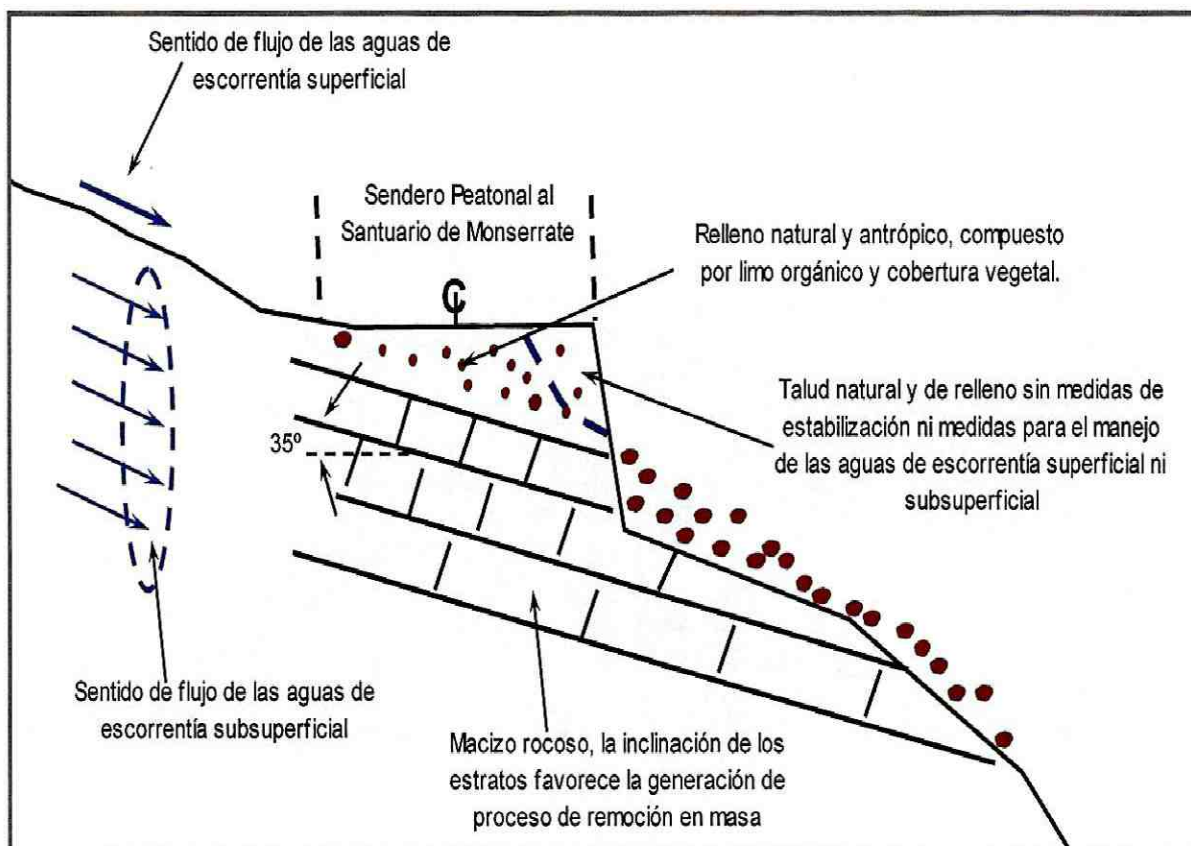
Figura 1. Modelo simplificado del talud natural y de relleno evaluado

Se presentó un proceso de remoción en masa tipo desprendimiento de suelo en el costado occidental del sendero peatonal al Santuario de Monserrate a la altura del sitio denominado “La Casa del Peregrino”, el movimiento comprometió un volumen de material cercano a los cincuenta (50) m<sup>3</sup>, de material proveniente de un talud natural y de relleno, con altura cercana a los diez (10) metros, tendencia vertical y longitud de aproximadamente quince (15) metros, a lo largo del cual no se encontraron sistemas de estabilización ni de manejo de las aguas de escorrentía superficial ni subsuperficial. Por otra parte, es importante aclarar que la clasificación del talud, descrito en este Diagnostico Técnico como un “talud natural y de relleno”, es asignada ya que para el emplazamiento del sendero peatonal que conecta la Avenida Circunvalar con el Santuario de Monserrate, sendero peatonal que localmente se ubica en la parte alta del talud tras la corona del mismo, posiblemente se han desarrollado labores de relleno, con el fin de garantizar una superficie adecuada para el tránsito de peatones por el sector (Ver Figura 1 y Registro Fotográfico).

De esta manera y dada la cercanía del sendero peatonal con la corona del talud natural y de relleno afectado por el proceso de remoción en masa; corona que limita el sendero peatonal en mención por su costado occidental a la altura del sitio denominado como “La Casa del Peregrino”, se presentó la pérdida parcial del confinamiento del sendero peatonal y/o la superficie del mismo. De esta manera, en el sector del talud natural y de relleno evaluado, la corona del proceso de remoción en masa presenta una longitud cercana a los diez (10) metros y se encuentra localizada aproximadamente 1.5 metros del eje central del sendero peatonal en comento, el cual presenta en el sector un ancho aproximado de 3 metros. Adicionalmente y dado que en el sector evaluado, el sendero peatonal se encuentra delimitado por su costado oriental y por su costado occidental por una barrera en malla, la misma presentó colapso en una longitud de aproximadamente 10 metros, con daños concentrados en el costado occidental del camino donde se presentó el proceso de remoción en masa identificado (Ver Figura 1 y Registro Fotográfico).

En la corona del talud natural y de relleno evaluado, se observó una tubería de aproximadamente cuatro (4) pulgadas, la cual posiblemente vierte aguas servidas y/o de escorrentía natural sobre el cuerpo del talud; aguas que según la inspección visual provienen de la parte alta de la ladera, donde se localizan diferentes equipamientos que conforman el Santuario de Monserrate, lo cual con base en la inspección visual no fue posible precisar. Por otra parte, es importante destacar que el talud natural y de relleno evaluado, localmente se encuentra compuesto por un macizo rocoso (areniscas de grano medio a fino), visible en la parte baja del talud y por un estrato de material limo orgánico y cobertura vegetal, visible en la parte alta del talud, donde el mismo presenta un espesor cercano a los cinco (5) metros. Adicionalmente y según la inspección visual del talud natural y de relleno, el sector del mismo conformado por roca, estructuralmente presenta orientación de los estratos que favorece los movimientos en masa (Ver Figura 1 y Registro Fotográfico).

Entre las posibles causas por las cuales se presentó el proceso de remoción en masa que afectó el talud natural y relleno evaluado, esta la falta de medidas de estabilización y manejo de las aguas de escorrentía superficial y subsuperficial en el talud natural y de relleno en mención, las fuertes lluvias que han cobijado el sector y el vertimiento de aguas de escorrentía y/o aguas servidas provenientes de la parte alta de la ladera, donde se localizan diferentes equipamientos que conforman el Santuario de Monserrate.

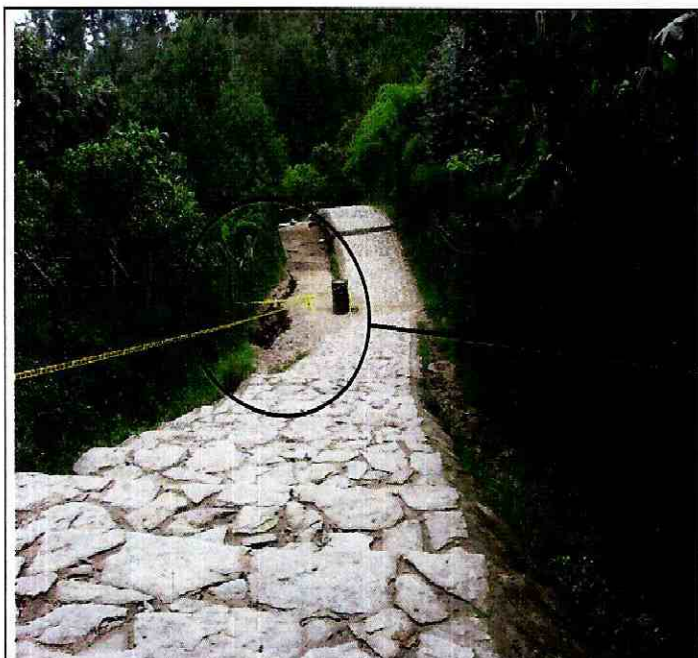
**Foto 1.** Vista Sur-Norte del sendero peatonal que conecta la Avenida Circunvalar con el Santuario de Monserrate, Fotografía tomada en el sector identificado como "casa del peregrino". Se observa el sector del camino afectado por el proceso de remoción en masa identificado.

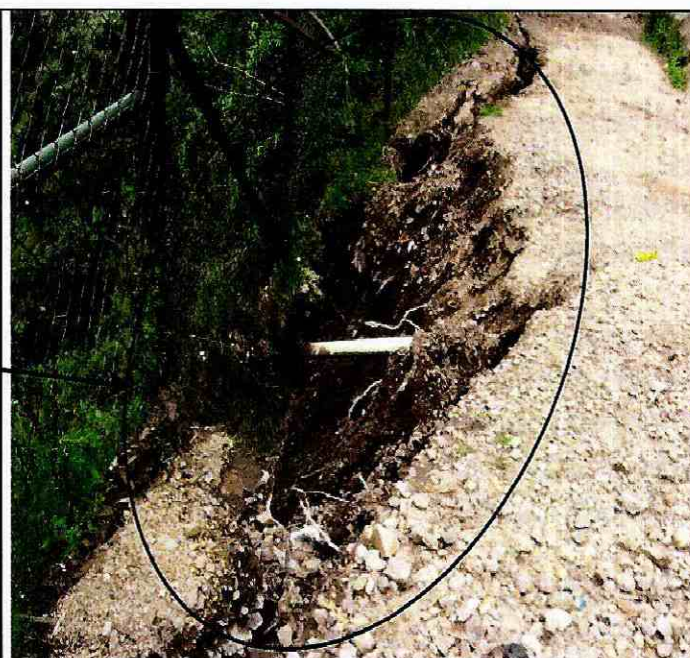
**Foto 2.** Escarpe principal del proceso de remoción en masa identificado. Se observa el desconfinamiento del sendero peatonal, en una longitud del mismo cercana a los diez (10) metros. Adicionalmente se observa una tubería en PVC de aproximadamente cuatro (4) pulgadas, que estaría vertiendo sus aguas sobre el cuerpo del talud.

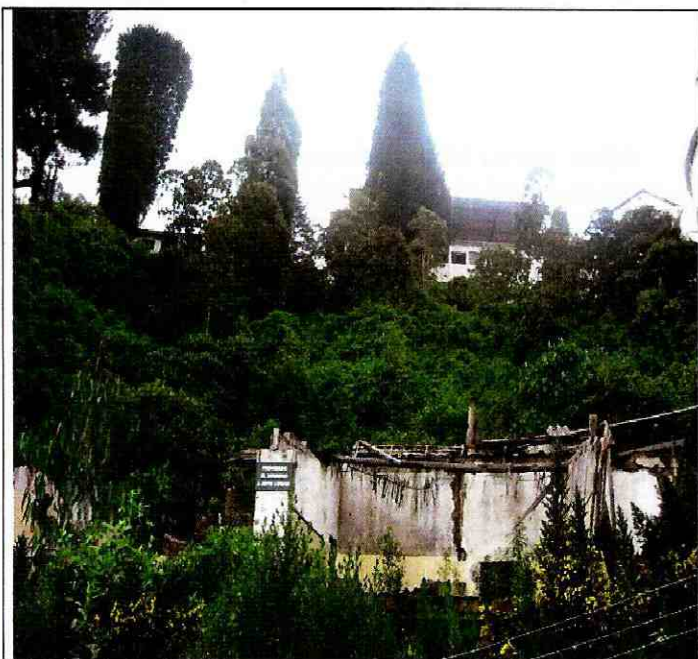
**Foto 3.** Costado oriental del sendero peatonal en el sector del mismo afectado por el proceso de remoción en masa. Las características topográficas del sector favorecen el aporte de las aguas de escorrentía superficial sobre el cuerpo del talud.

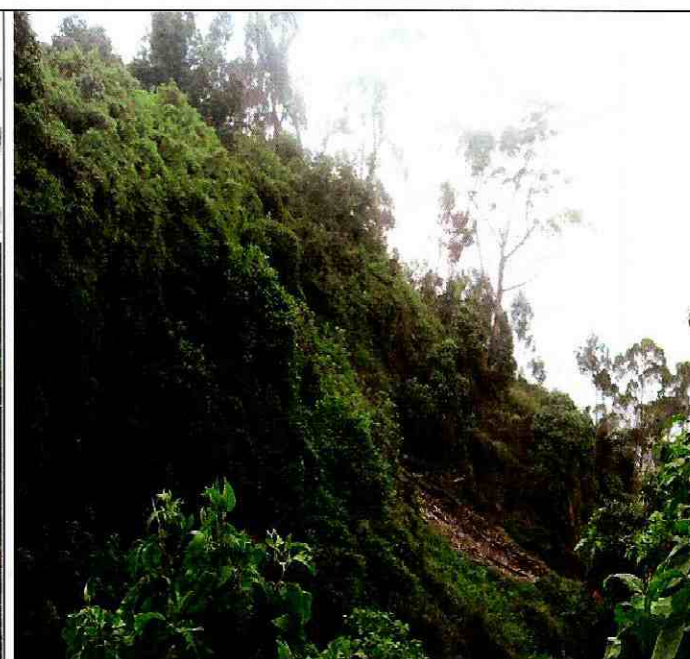
**Foto 4.** Vista general de la ladera natural afectada por el proceso de remoción en masa.

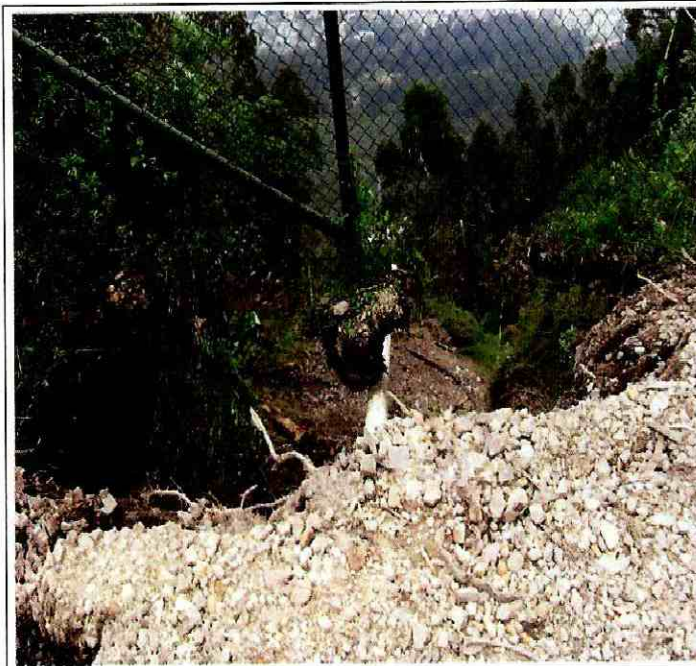
**Foto 5.** El escarpe principal del proceso de remoción en masa, se localiza en el sendero peatonal aproximadamente a 1.7 metros de la malla de cerramiento del mismo, por su costado occidental.

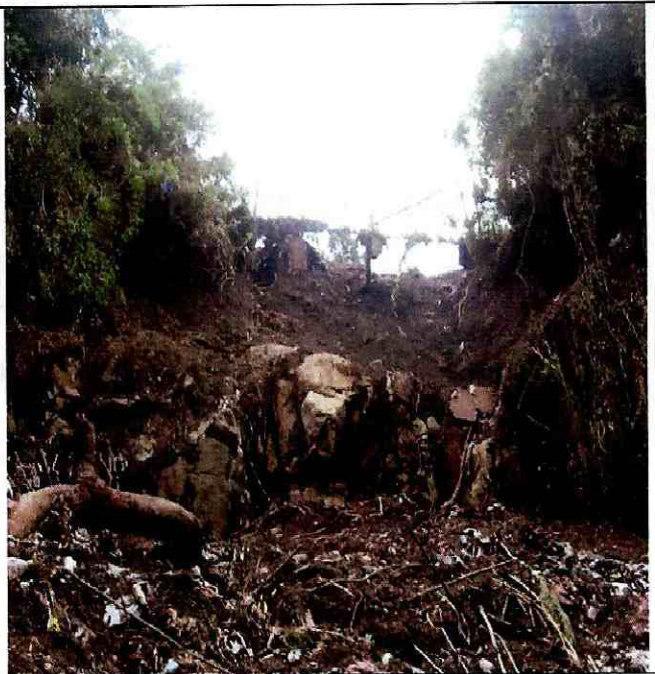
**Foto 6.** Vista general del cuerpo del talud natural y de relleno afectado por el proceso de remoción en masa. La pendiente del talud es cercana a los 90 grados. Adicionalmente en el sector visible del talud se observa que el 50 % del mismo esta compuesto por roca y el 50 % restante por suelo limoso cubriendo la roca.

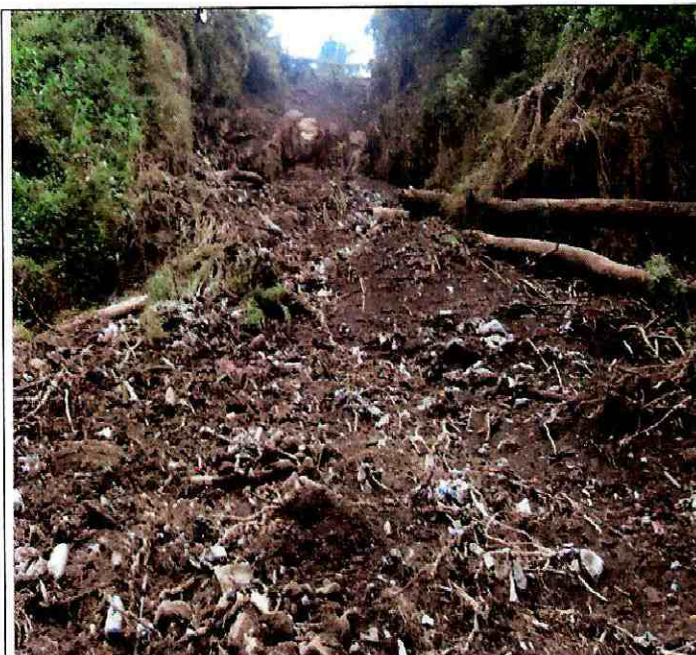
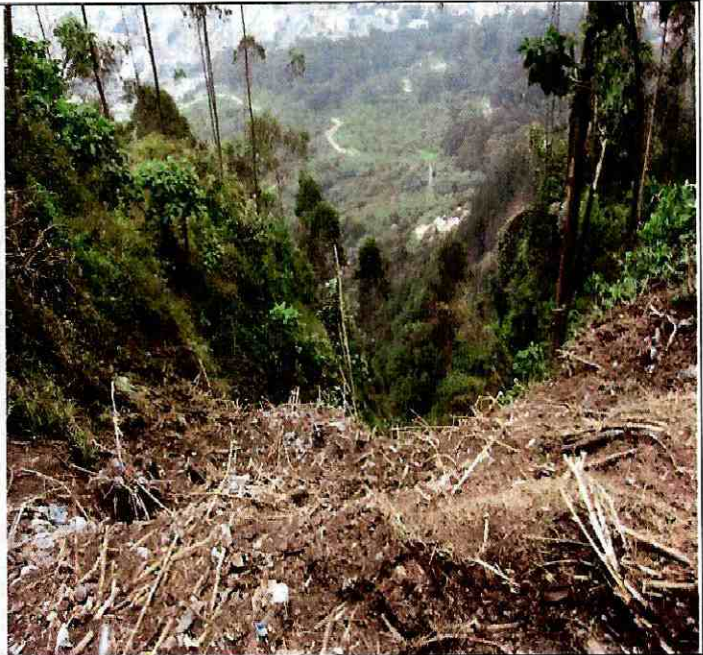
**Foto 7 y 8.** Parte Baja del talud natural y de relleno. Se observa la cicatriz dejada en el terreno por el material desprendido del talud, el cual se deslizo ladera abajo, arrasando a su paso la vegetación nativa.
