| | <h2>DIAGNÓSTICO TÉCNICO</h2> | Código: | GAR- FT - 03 |

DIAGNÓSTICO TÉCNICO – DI No. 3947
SUBDIRECCIÓN DE EMERGENCIAS
COORDINACIÓN DE ASISTENCIA TECNICA
(Evento No. 94880)

REMOCIÓN EN MASA

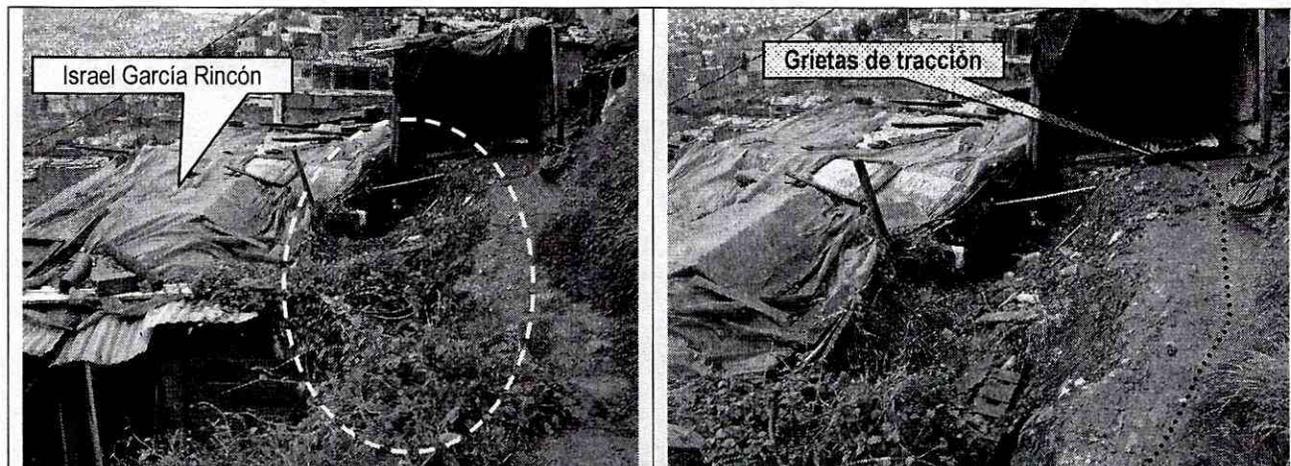
Se presentó un proceso de remoción en masa tipo desprendimiento de suelo limo orgánico y capa orgánica en un talud de corte y relleno de tendencia vertical, el talud en comento tiene una altura entre 2.0 y 2.5 m, en una longitud de 10 a 12m, conformado superficialmente por material limo arcilloso y capa orgánica, el cual cuenta un muro en mampostería simple como medida de estabilización geotécnica parcial, talud donde no se observaron sistemas para el manejo del drenaje superficial y subsuperficial, y que posiblemente fue realizado para el emplazamiento de la vivienda ubicada en la Carrera 1F Bis No. 48N-10 Sur, donde habita el señor Israel García Rincón y su familia. El volumen involucrado en el desprendimiento es de aproximadamente 10m³ de material, los cuales se depositaron en el costado Sur - oriental del predio, donde se localiza un baño y la cocina, causando el colapso total del muro de cerramiento en este costado de la vivienda y el colapso parcial del muro divisorio en dicha zona, así como agrietamiento de patrón diagonal y vertical con longitudes mayores a un metro y con aperturas entre 3 y 5 milímetros, sobre el muro de cerramiento del costado Nor-oriental.

Adicionalmente, con base en la inspección visual se evidenciaron grietas de tracción en la parte alta (corona) del talud afectado las cuales presentan aberturas entre los 7mm y 10mm evidenciando el carácter retrogresivo del fenómeno evidenciado.

Entre las posibles causas que generaron el desprendimiento de material en el talud de corte y relleno se encuentra la intervención antrópica realizada sobre la ladera, la falta de una medida de estabilización adecuada, la carencia de un sistema para el manejo del drenaje superficial y subsuperficial, las fuertes precipitaciones registradas en el sector, la alta susceptibilidad de los materiales que conforman la ladera ante este tipo de eventos. Adicionalmente se destaca que no se acataron las recomendaciones impartidas mediante el Diagnostico Técnico DI-3624, en lo relacionado a la implementación de medidas adecuadas para reconformar y estabilizar el talud de corte y relleno.

Fotografías No. 1 y 2. Vivienda donde habita el señor Israel García Rincón y su familia, localizada en la Carrera 1F Bis No. 48N-10 Sur, vista de la localización de la vivienda en la ladera; se aprecia el desprendimiento de material en el talud de corte y relleno que afecta parte de la vivienda. Derecha, se nota la grieta de tracción evidenciando el carácter retrogresivo del fenómeno evidenciado.

- Evacuar definitivamente e incluir con prioridad técnica uno (1) en el Programa de Reasentamiento de Familias Ubicadas en Zonas de Alto Riesgo No Mitigable, el predio ubicado en la Carrera 1F Bis No. 48N-10 Sur, donde habita el Señor Israel García Rincón y su familia, en el Barrio Los Puentes de la Localidad de Rafael Uribe Uribe.

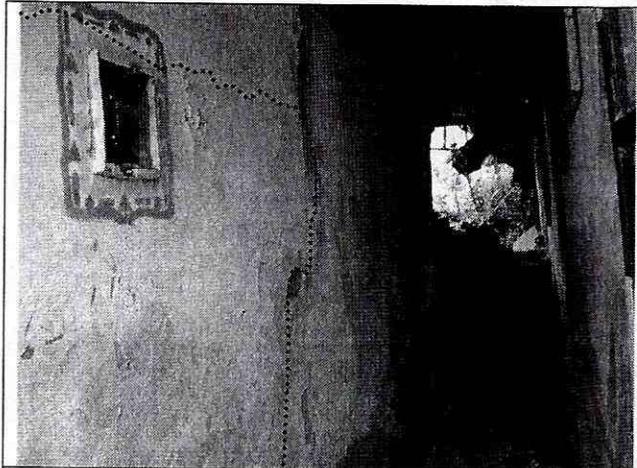
Fotografía No. 3.- Se observa el muro de cerramiento del costado Nor-oriental del predio de la Carrera 1F Bis No. 48N-10 Sur, deformado y severamente agrietado por el desprendimiento de material del talud de corte y relleno.

| No. | NOMBRE | DIRECCIÓN | P | A | N | DAÑOS EN PREDIOS |
|---|---|---|---|---|---|---|
| 1 | Israel García Rincón | Carrera 1F Bis # 48N - 10 Sur | 3 | 2 | 1 | Colapso total del Muro de cerramiento del costado sur-oriental y colapso parcial en el muro divisorio de la zona del baño y cocina, adicionalmente agrietamiento de patrón vertical y horizontal sobre el muro de cerramiento del costado Nor-oriental, comprometiendo la estabilidad y habitabilidad del predio en el corto plazo. |

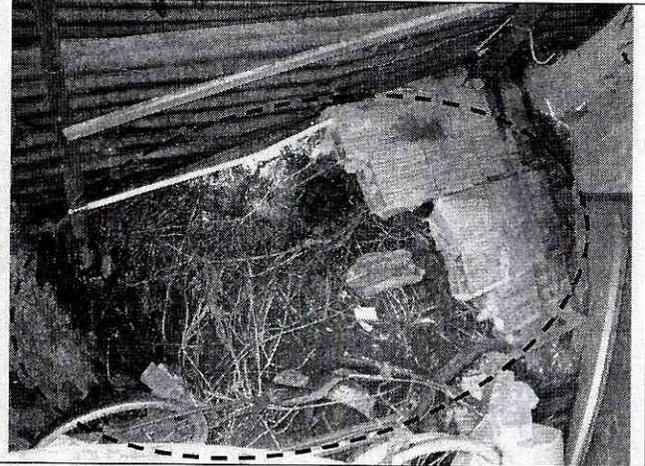
Fotografía No. 4.- Se observa el muro de cerramiento del costado Sur-oriental del predio de la Carrera 1F Bis No. 48N-10 Sur, que colapso por el desprendimiento de material del talud de corte y relleno.
