DIAGNÓSTICO TÉCNICO No. DI – 3952
SUBDIRECCIÓN DE EMERGENCIAS
COORDINACIÓN DE ASISTENCIA TÉCNICA
(EVENTOS SIRE 95808 y 95824)

DIRECCIÓN:	Todo el Barrio	ÁREA DIRECTA:	2 Ha				
BARRIO:	Yopal – El Yopal	POBLACIÓN ATENDIDA:	1140				
UPZ:	57 - Gran Yomasa	FAMILIAS	130	ADULTOS	520	NIÑOS	620
LOCALIDAD:	5 - Usme	PREDIOS EVALUADOS	130				
CHIP	AAA0156YKUZ	DOCUMENTO REMISORIO	CR - 5326

REMOCIÓN EN MASA
 INUNDACIÓN
 ESTRUCTURAL

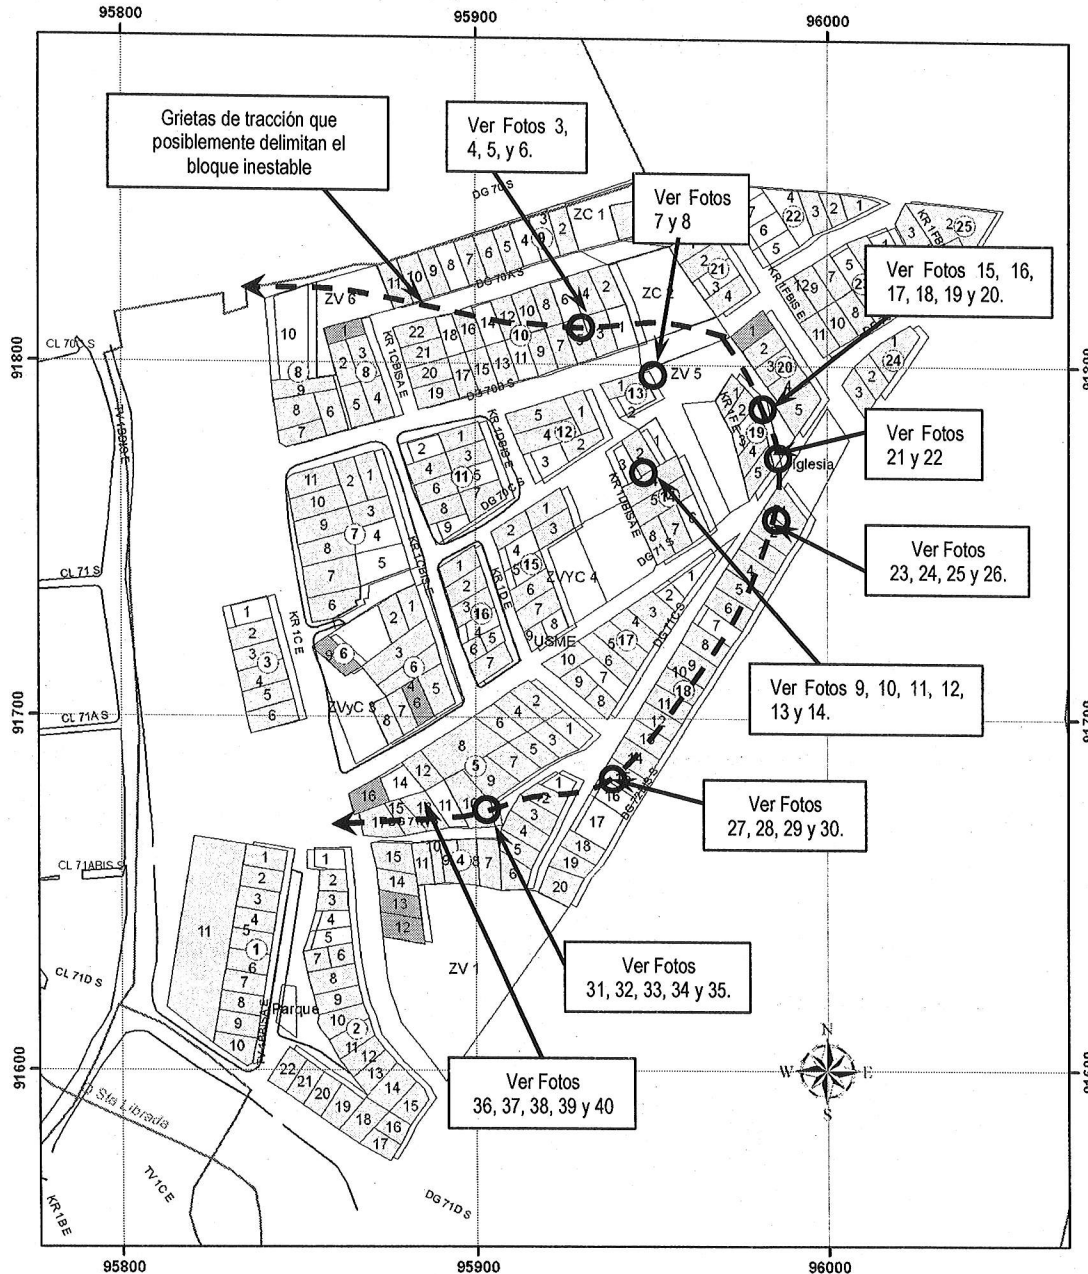
Secretaría de Gobierno Dirección de Prevención y Atención de Emergencias	Desarrollo Yopal Desarrollo El Pedregal Riesgo por Remoción en Masa	ESCALA GRÁFICA: 1:1.500 FUENTE: DPAA, DAPO, DACD, EAAB ELABORÓ: Fig. SAFR FECHA: 2003/00/07	CONVENCIONES

El 19 de diciembre del año en curso se observó el avance en la afectación estructural de la vivienda ubicada en el predio de la Diagonal 70C Sur # 1D – 51 Este (Lote 2 de la manzana 14), localizada ladera abajo del sitio donde el 6 de diciembre se presentó la ruptura de un tubo de conducción de agua potable, perteneciente a la Empresa de Acueducto y Alcantarillado de Bogotá, registrado en los eventos SIRE Nos. 95353 y 95403 del 6 de diciembre de 2008 y consignados en el Diagnostico Técnico No. 3951. Las afectaciones evidenciadas en la vivienda de la Diagonal 70C Sur # 1D – 51 Este (Lote 2 de la manzana 14) corresponden a deformaciones y agrietamientos severos en los muros de cerramiento perimetral y divisorios de la vivienda en mampostería parcialmente confinada por columnas; vivienda de un (1) nivel y sótano, la cual presenta deficiencias constructivas relacionadas con la falta de elementos de confinamiento y amare del tipo vigas y columnas. Véase Figura 1.

De esta manera y según la inspección visual de la vivienda de la Diagonal 70C Sur # 1D – 51 Este (Lote 2 de la manzana 14), se observó que la misma presenta grietas severas de tendencia vertical, horizontal y diagonal escalonada, con longitud de hasta tres (3) metros y abertura de hasta cinco (5) centímetros en algunos sectores; además de deformaciones excesivas del muro adyacente al talud de corte oriental, posiblemente realizado para el emplazamiento del sótano de la vivienda, daños que a su vez se han propagado hacia el resto de sus muros y que según se pudo apreciar, comprometen la estabilidad de la misma en la actualidad bajo cargas normales de servicio, dado que es posible que en cualquier momento se presente el colapso parcial y/o total de la estructura afectada de la vivienda, por lo cual es posible que dichos colapsos del costado sur de la vivienda de la Diagonal 70C Sur # 1D – 51 Este (Lote 2 de la manzana 14) impacten o caigan sobre la vivienda localizada en la Carrera 1D Bis A Este # 70C – 16 Sur (Lote 4 de la manzana 14). Véase Figura 1.

Por lo anterior, al siguiente día (20 de diciembre del año en curso) se observó la evidencia de una grieta de tracción, con longitud aproximada de 80 metros y altura cercana a los cinco (5) centímetros, que conforma la corona de lo que posiblemente sería un proceso de remoción en masa de tipo general, hacia la parte alta de la ladera a la misma altura donde se presentó la ruptura de la tubería de acueducto registrado en los eventos SIRE Nos. 95353 y 95403 del 6 de

diciembre de 2008 y consignados en el Diagnostico Técnico No. 3951. El posible escarpe principal identificado se localiza al costado oriental de la Carrera 1F Este entre la Diagonal 70B Sur y la Diagonal 71C Sur. Véase Figura 1.

De esta manera y tomando como referencia la nomenclatura asumida por el Concepto Técnico CT- 4765 de 2007 se realizó la evaluación de la totalidad de las viviendas que conforman el barrio Yopal (antiguo Pedregal) y que a su vez posiblemente se encuentran involucradas dentro del proceso de inestabilidad entre las cuales se destacan los sectores y viviendas relacionados a continuación, los cuales se localizan en un ladera natural de aproximadamente 30 grados de inclinación, donde se observaron diversos afloramientos de escorrentía superficial y/o subsuperficial. Véase Figura 1.

En el costado oriental de los Lotes 1, 2, 3, 4 y 5 de la Manzana 19 y en la parte posterior de los predios en comento, se observó el escarpe antes descrito. Por otra parte, las viviendas emplazadas en los Lotes 1, 2, 4 y 5 de la Manzana 19, son construcciones de un (1) nivel en mampostería simple y material de recuperación y con deficiencias constructivas relacionadas con la falta de elementos de confinamiento y amare del tipo vigas y columnas; viviendas donde se observaron grietas en el piso y en algunos de los muros divisorios y de cerramiento construidos en mampostería; grietas con longitud de hasta tres (3) metros, abertura de hasta dos (2) centímetros y tendencias diagonal, vertical y horizontal, daños que según la inspección visual comprometen la estabilidad de las viviendas en el corto plazo bajo cargas normales de servicio o por el posible avance que pueda tomar el proceso de inestabilidad potencial. Adicionalmente se resalta que en el Lote 3 de la Manzana 19, no se observó daño en estructura alguna ya que el mismo es un predio no construido. Véase Figura 1.

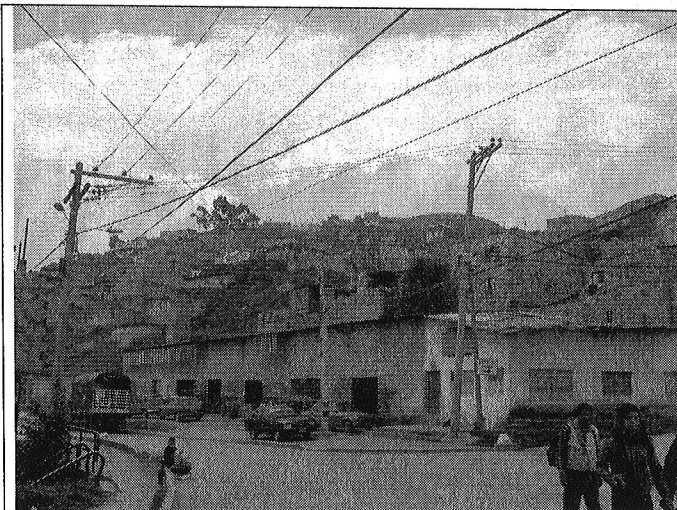
Foto 1. Vista General, ladera del Barrio Yopal (El Pedregal).

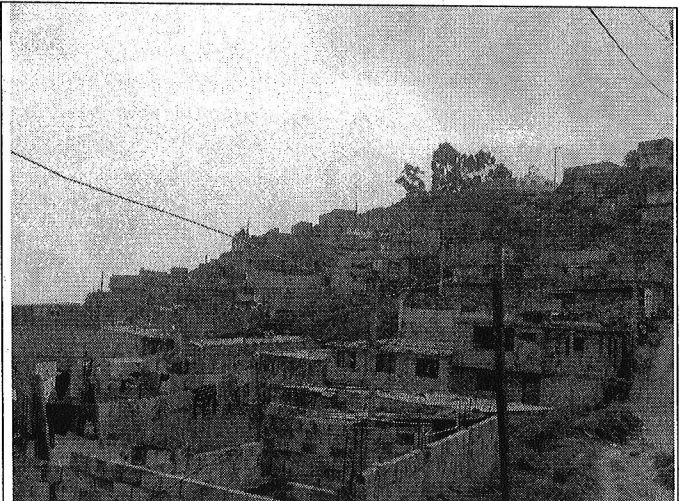
Foto 2. Vista General, ladera del Barrio Yopal (El Pedregal).

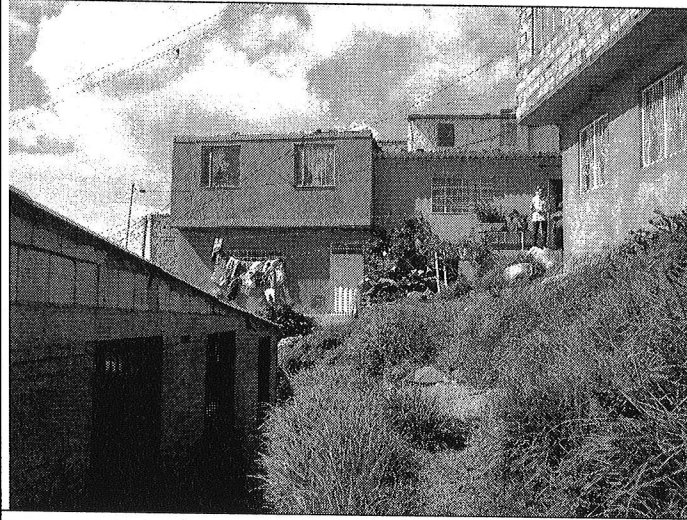
Foto 3. Vista general del lotes 5 y 7 de la manzana 10 (Observar Figura 1).

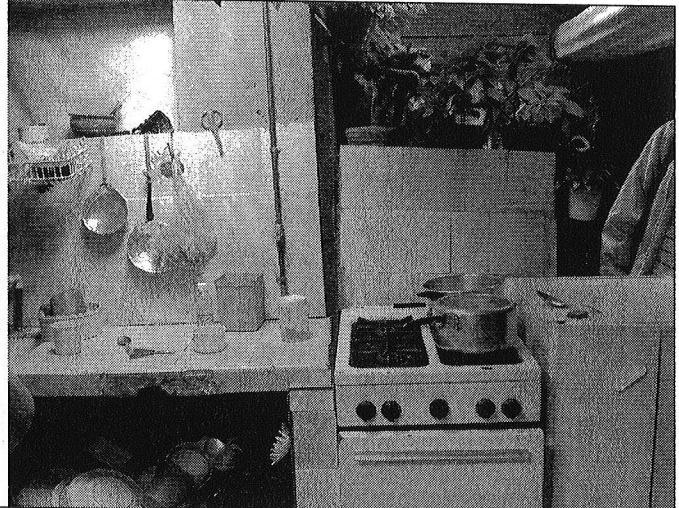
En el Lote 5 de la manzana 10 se emplaza una (1) vivienda en mampostería simple de un (1) nivel, con deficiencias constructivas relacionadas con la falta de elementos de confinamiento y amare del tipo vigas y columnas; vivienda donde se observaron grietas en el piso y en los muros divisorios y de cerramiento; grietas con longitud de hasta tres (3) metros, abertura de hasta dos (2) centímetros y tendencias diagonal, vertical y horizontal, daños que según la inspección visual comprometen la estabilidad de la vivienda en el corto plazo bajo cargas normales de servicio. Por otra parte, en el Lote 7 de la Manzana 10, se emplaza una vivienda en mampostería simple de un (1) nivel, con deficiencias constructivas relacionadas con la falta de elementos de confinamiento y amare del tipo vigas y columnas; vivienda donde se observaron grietas en el piso y en los muros divisorios del costado oriental; grietas con longitud de hasta tres (3) metros, abertura de hasta dos (2) centímetros y tendencias diagonal y horizontal, daños que según la inspección visual comprometen la estabilidad de la vivienda en el corto plazo bajo cargas normales de servicio. Véase Figura 1.

Foto 4. Pérdida de verticalidad de los muros, abertura entre muros de unos 20° aproximadamente, evidenciando inestabilidad en el terreno del Lote 5 manzana 10 (Observar Figura 1).

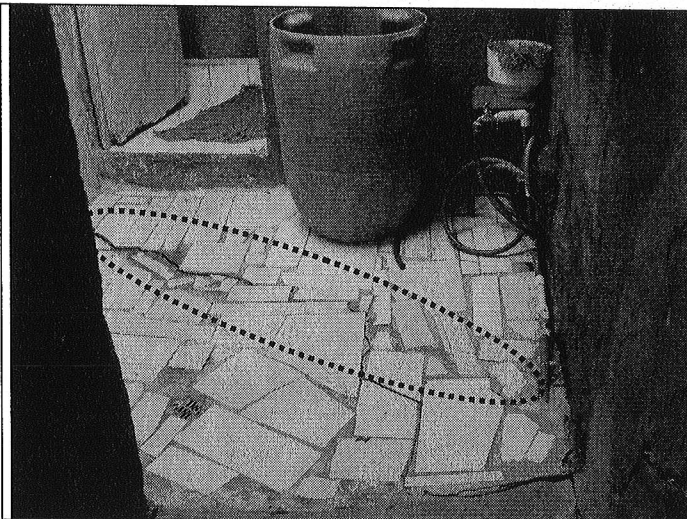
Foto 5. Fisura en suelo, la cual evidencia el proceso de inestabilidad, la cual está afectando el lote 5 de la manzana 10 del sector (De acuerdo a la Figura 1)

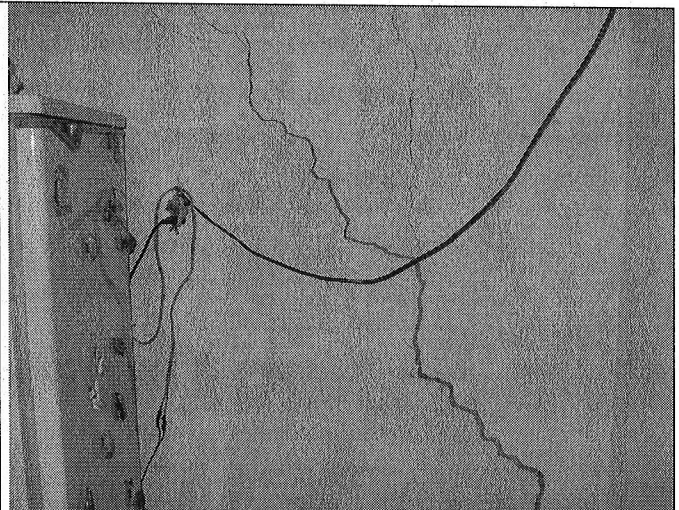
Foto 6 Fisura de 2 cm de ancho aproximadamente, presentada en muros divisorios del lote 5 de la manzana 10 (Observar Figura 1)

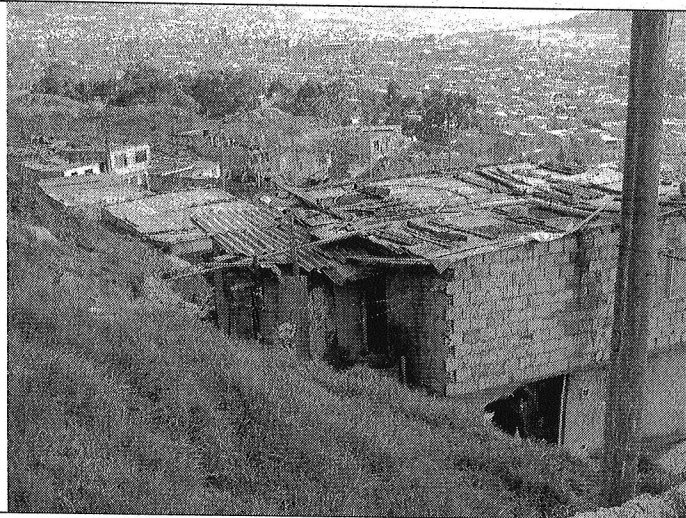
Foto 7. Vista General del lote 2 manzana 13 y Zona Verde 5 (Observar Figura 1)

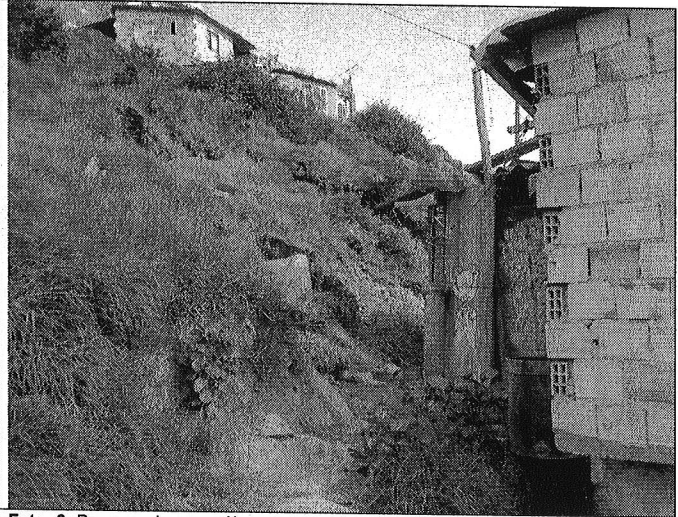
Foto 8 Proceso de remoción en masa local, evidenciado en la Zona Verde 5 (Observar Figura 1)

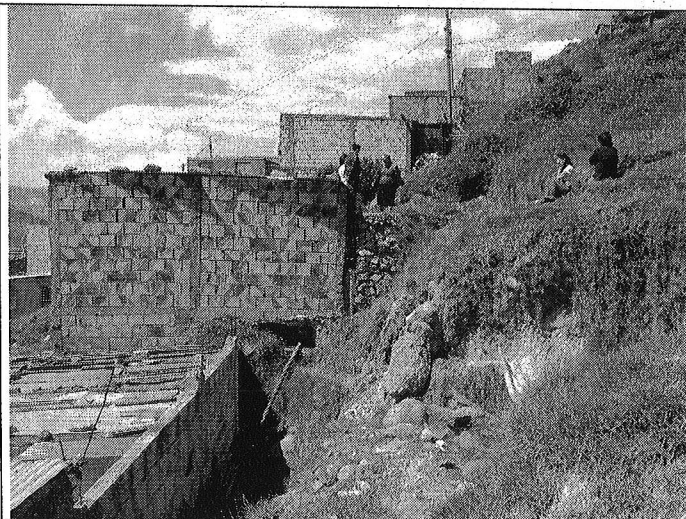
Foto 9 . Proceso de remoción en masa local, evidenciado en la manzana 14 (Observar Figura 1)

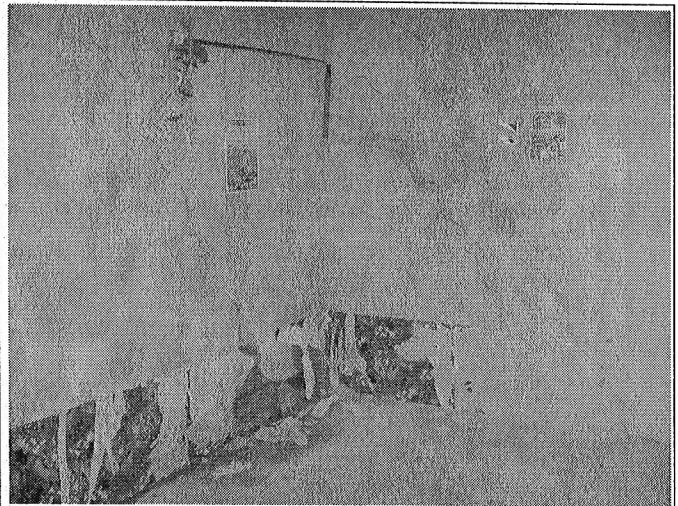
Foto 10 Fisura de 2 cm de ancho aproximadamente, presentada en muros divisorios del lote 2 de la manzana 14 (Observar Figura 1)

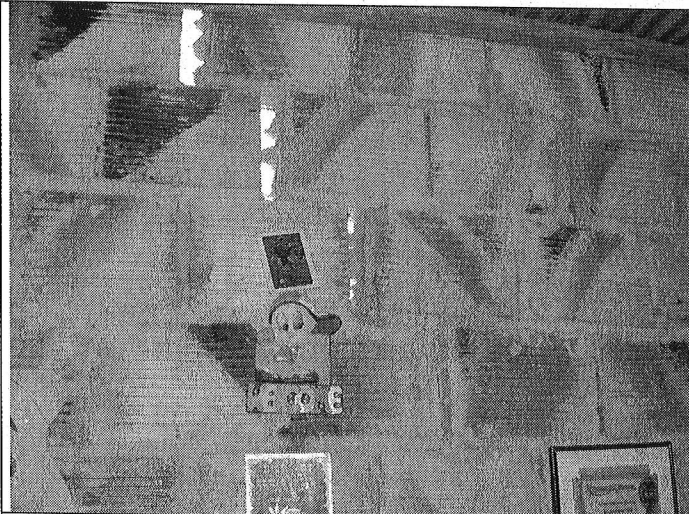
Foto 11. Desprendimientos de bloques y mortero de pega, aproximadamente de 5 cm de ancho, presentada en muro del costado sur del lote 2 de la manzana 14 (Observar Figura 1)

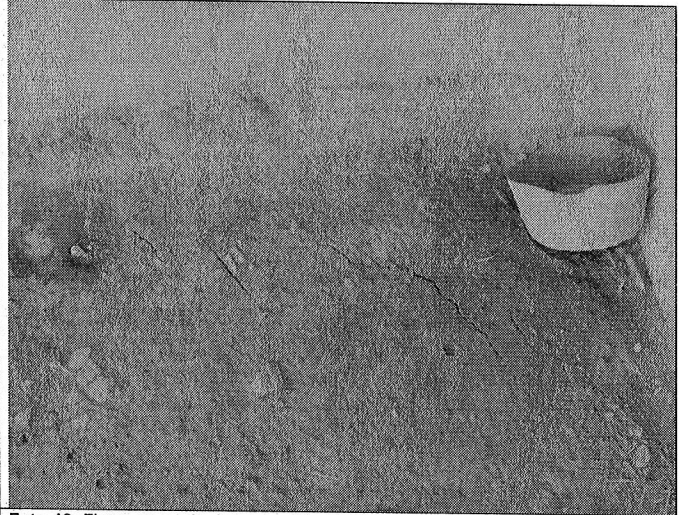
Foto 12. Fisura en suelo, la cual evidencia el proceso de inestabilidad, la cual esta afectando el lote 2 de la manzana 14 del sector (De acuerdo a la Figura 1)

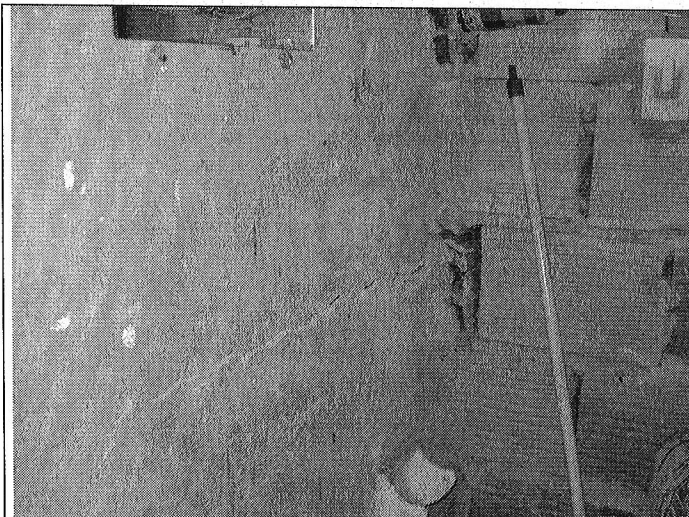
Foto 13. Fisura de 1 cm de ancho aproximadamente, presentada en muro divisorio del baño del lote 4 de la manzana 14 (Observar Figura 1)

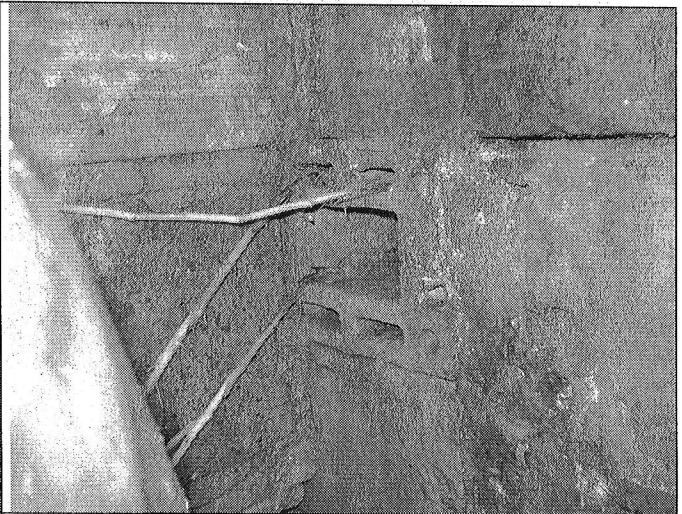
Foto 14. Afloramiento de agua, presentada en muro del costado este del lote 4 de la manzana 14 (Observar Figura 1)

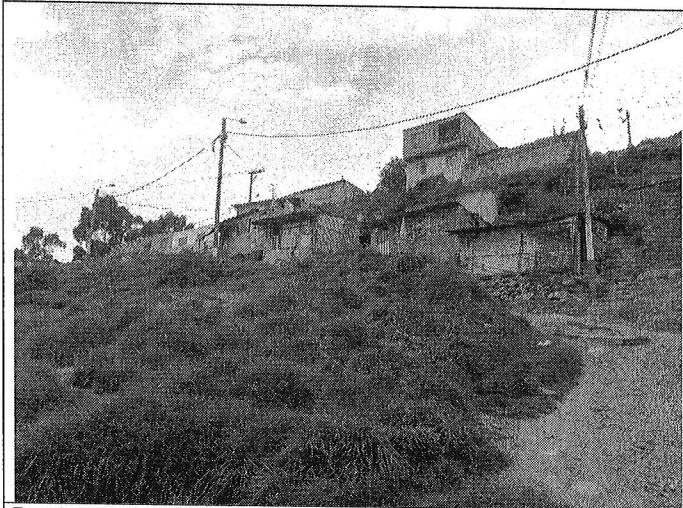
Foto 15. Vista General de la manzana 19 (De Izquierda a derecha se encuentra el lote 1, 2, 3, 4 y 5. De acuerdo a la Figura 1)

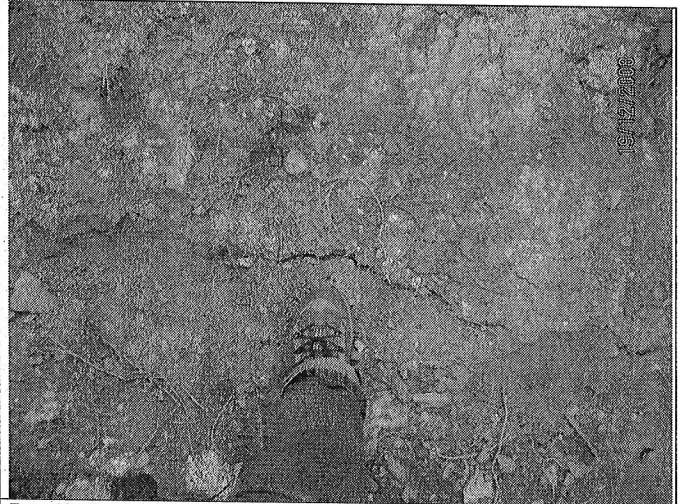
Foto 16. Fisura en suelo, la cual evidencia el proceso de inestabilidad, la cual esta afectando el lote 2 de la manzana 19 del sector (De acuerdo a la Figura 1).

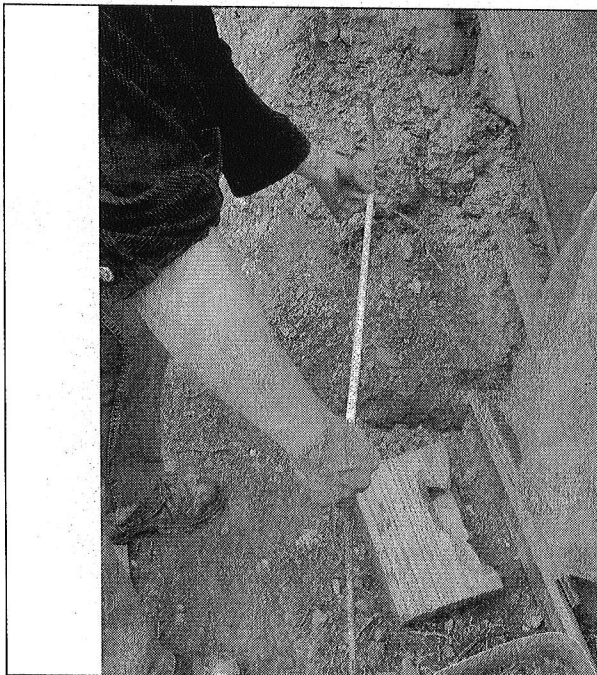
Foto 17. Sistema de monitoreo, conformado por dos varillas de $\varnothing=1/2"$ 1 varilla empotrada en el terreno don de se presenta la inestabilidad y la otra varilla se empotra en el terreno estable, localizado en el lote 2 de la manzana 19 del sector (De acuerdo a la Figura 1).

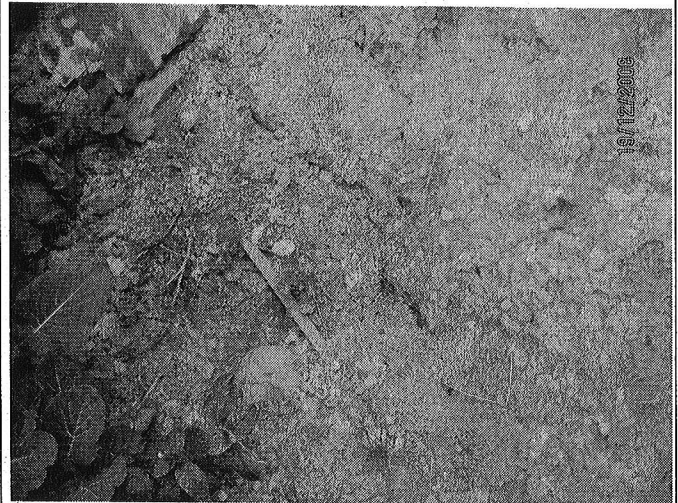
Foto 18. Fisura en suelo, la cual evidencia el proceso de inestabilidad, la cual esta afectando el lote 2 de la manzana 19 del sector (De acuerdo a la Figura 1).

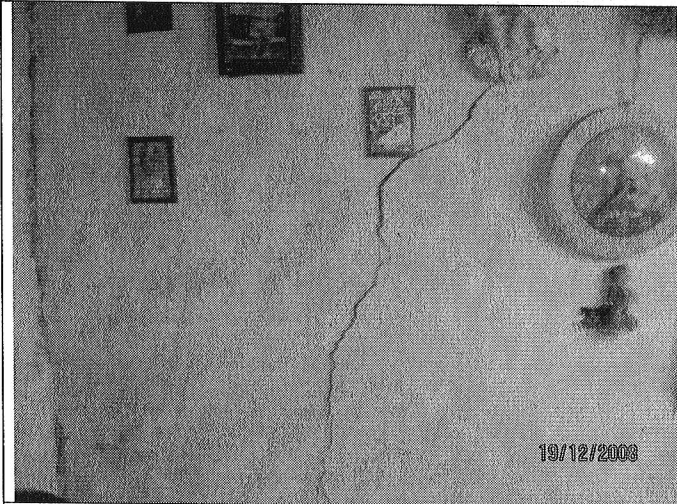
Foto 19 Fisura de 2 cm de ancho aproximadamente, presentada en muro del costado sur del lote 4 de la manzana 19 (Observar Figura 1).

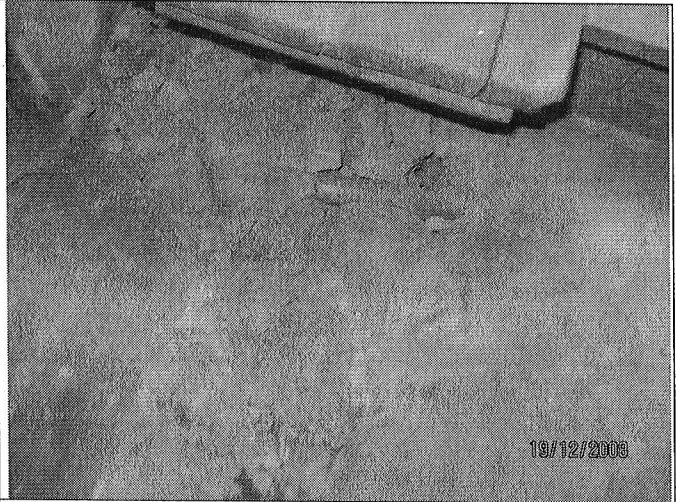
Foto 20. Fisura de 10 cm de ancho aproximadamente, presentada en pisos de la cocina, observándose la manguera de gas domiciliario del lote 4 de la manzana 19 (Observar Figura 1).

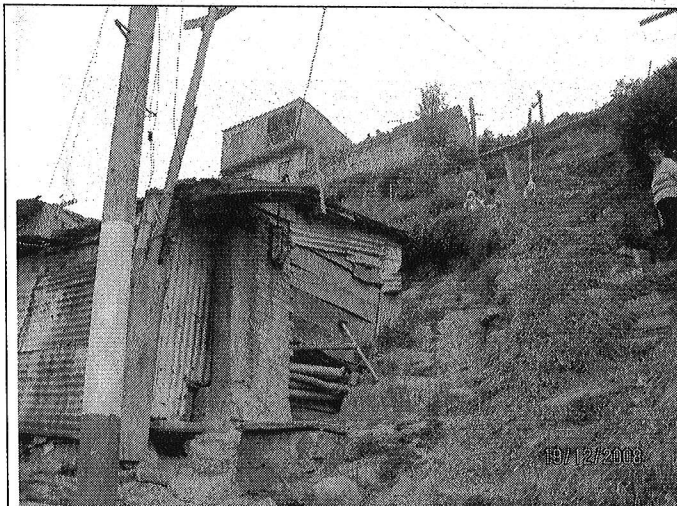
Foto 21. Vista General, del lote 5 de la manzana 19 (De acuerdo a la Figura 1).

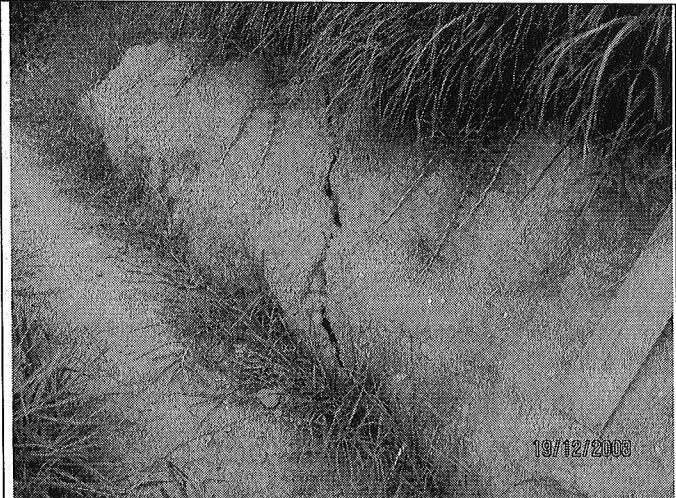
Foto 22. Fisura en suelo, la cual evidencia el proceso de inestabilidad, la cual esta afectando el lote 4 de la manzana 19 del sector (De acuerdo a la Figura 1).

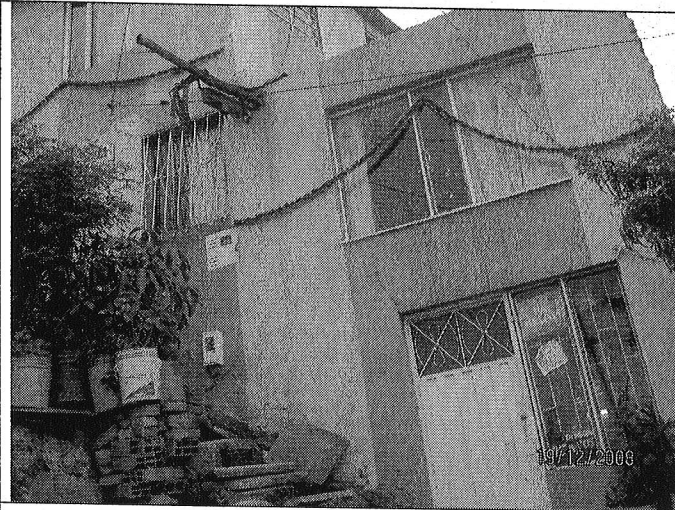
Foto 23. Vista General, del lote 1 de la manzana 18 (De acuerdo a la Figura 1).

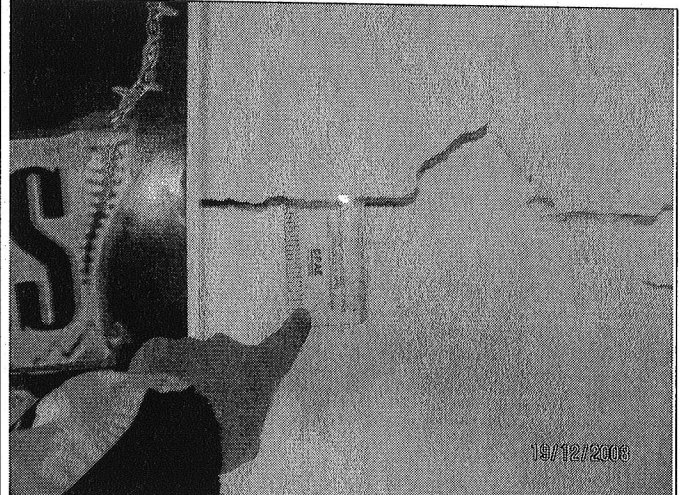
Foto 24. Fisura de 1 cm de ancho aproximadamente, presentada en muro divisorio del lote 1 de la manzana 18 (Observar Figura 1).

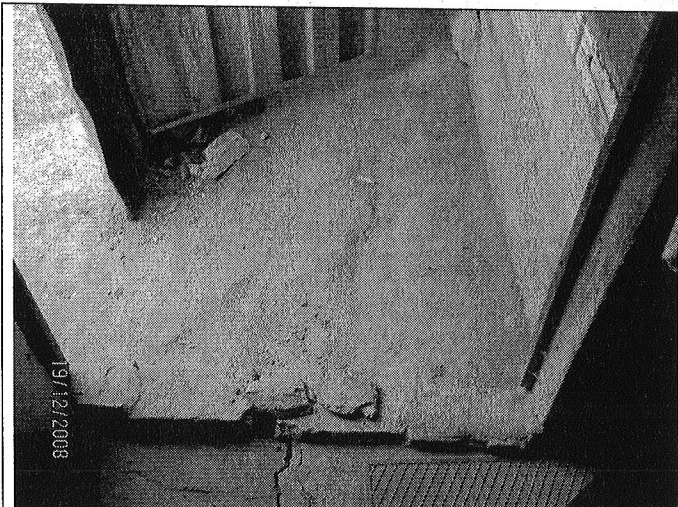
Foto 25. Fisura en suelo, la cual evidencia el proceso de inestabilidad, la cual esta afectando el lote 2 de la manzana 18 del sector (De acuerdo a la Figura 1).

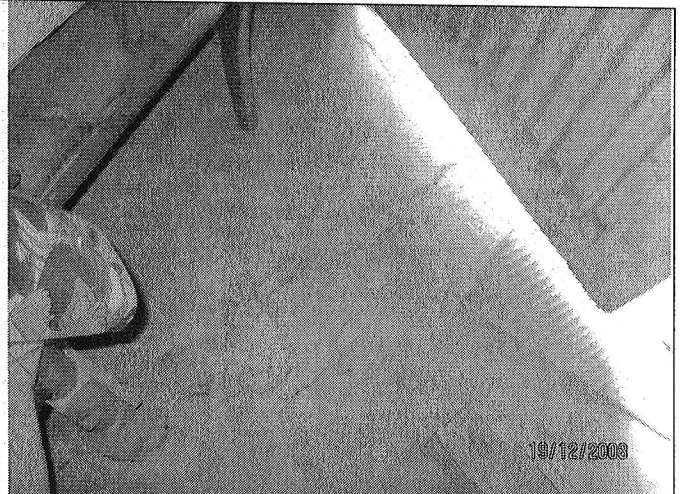
Foto 26. Fisura en suelo de aproximadamente 5cm de ancho, presentada en el lote 2 de la manzana 18 del sector (De acuerdo a la Figura 1)

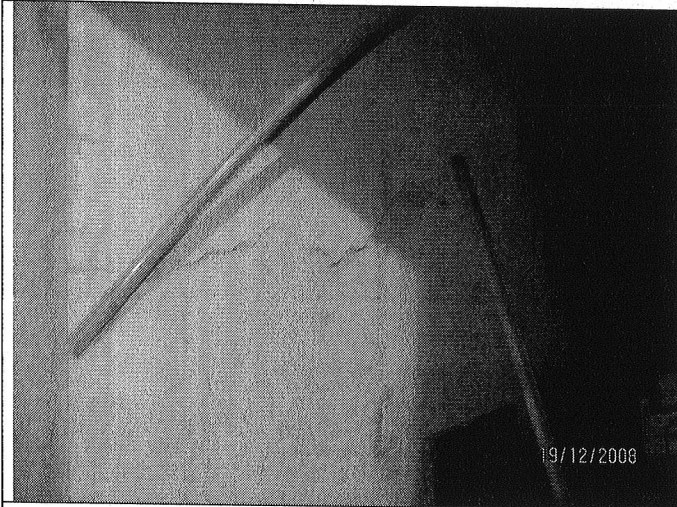
Foto 27. Fisura en muro divisorio de aproximadamente 2cm de ancho, localizada en el lote 15 de la manzana 18 del sector (De acuerdo a la Figura 1)

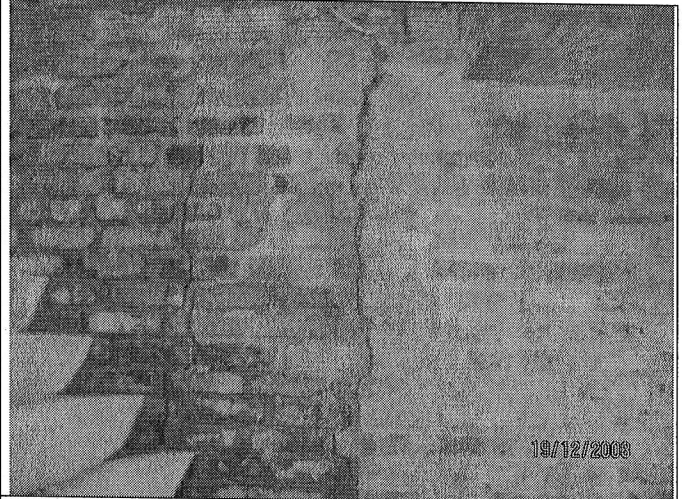
Foto 28. Fisura en muro, presentada en el costado sur del la vivienda de aproximadamente 1cm de ancho, localizada en el lote 15 de la manzana 18 del sector (De acuerdo a la Figura 1)

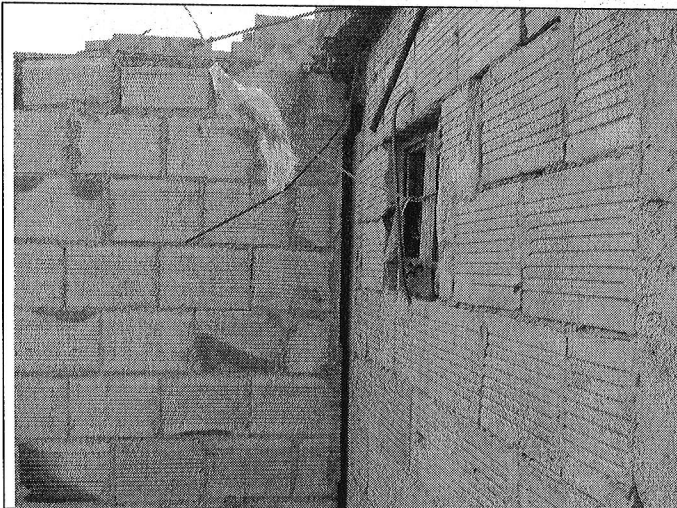
Foto 29 Desprendimiento del muro y la columna del costado norte, abertura de 10 cm aproximadamente, localizada en el lote 16 de la manzana 18 del sector (De acuerdo a la Figura 1).

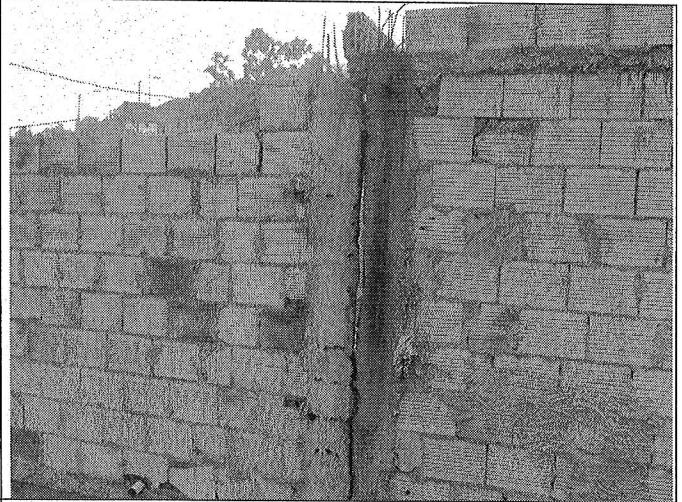
Foto 30. Desprendimiento entre columnas del costado sur del lote 16 de la manzana 18, abertura de 5 cm aproximadamente, (De acuerdo a la Figura 1).

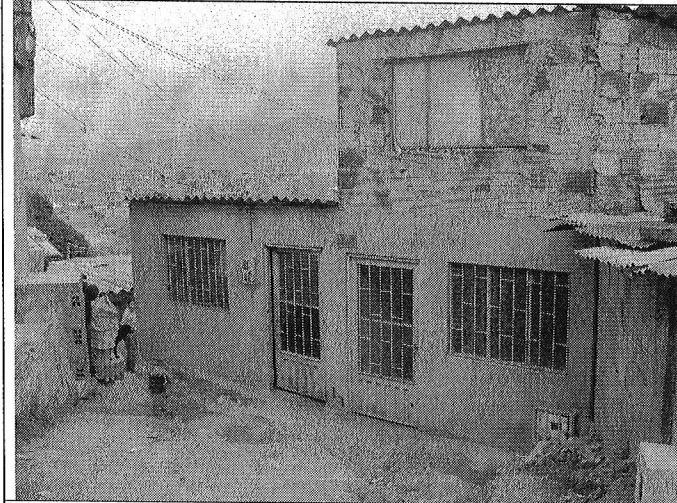
En el Lote 10 de la Manzana 5, se emplaza una vivienda en mampostería parcialmente confinada por columnas, con deficiencias constructivas relacionadas con la falta de elementos de confinamiento y amare del tipo vigas y columnas; vivienda de dos (2) niveles, uno de los cuales se localiza bajo el nivel de rasante de un camino peatonal ubicado al costado oriental del predio; camino peatonal ubicado sobre un talud de corte y relleno, posiblemente realizado para el emplazamiento de la vivienda antes descrita, así como para la adecuación del camino peatonal en mención; Talud de corte y relleno de aproximadamente ocho (8) metros de longitud, tendencia vertical y altura cercana a los dos (2) metros, donde no se observaron sistemas para el manejo de las aguas de escorrentía superficial ni subsuperficial, pero que se encuentra provisto de un sistema de estabilización parcial compuesto por un muro en mampostería, el cual a su vez hace parte del cerramiento de la vivienda por el costado oriental de la misma. Adicionalmente y según la inspección visual de la vivienda, la misma presenta grietas de tendencia diagonal, horizontal y vertical, abertura de hasta un (1) centímetro y longitud de hasta dos (2) metros; grietas identificadas en sus muros de cerramiento y muros divisorios, con daños concentrados en el primer nivel hacia su costado oriental y que según la inspección visual no comprometen la estabilidad de la vivienda en el corto plazo bajo cargas normales de servicio, pero que de presentarse un avance en los daños registrados, los mimos podrían generar cambios significativos en la condición de estabilidad estructural de la vivienda. Véase Figura 1.

Foto 31. Vista General del lote 10 de la manzana 5 del sector (De acuerdo a la Figura 1).

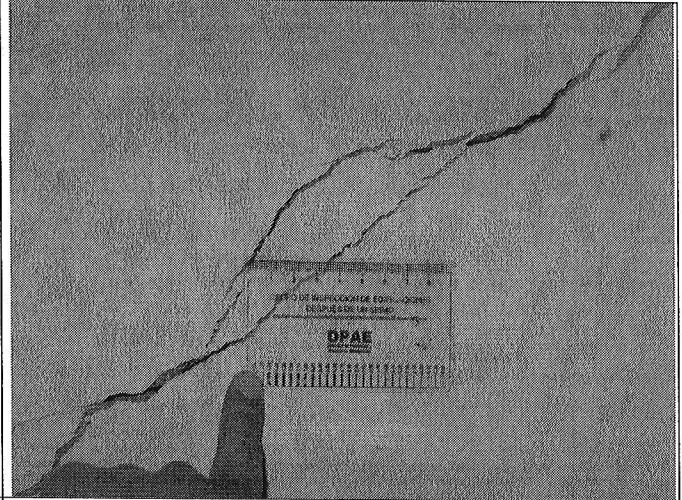
Foto 32. Fisura en muro, presentada en el costado este, del lote 10 de la manzana 5, con un ancho de 2mm aproximadamente (De acuerdo a la Figura 1)

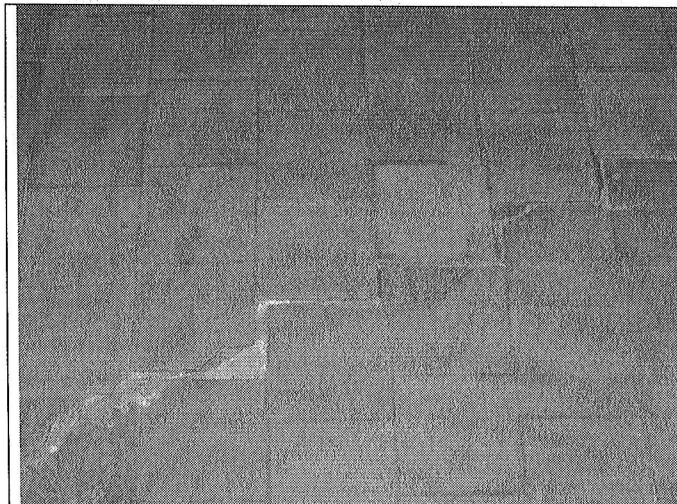
Foto 33. Fisura en suelo, levantando las baldosas existentes, del lote 10 de la manzana 5, con un ancho de 1cm aproximadamente (De acuerdo a la Figura 1)

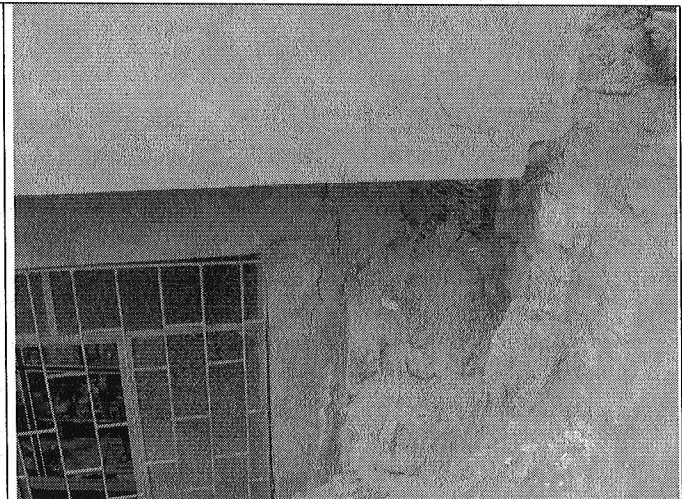
Foto 34 Fisura en muro, presentada en el costado sur, del lote 10 de la manzana 5, con un ancho de 1mm aproximadamente (De acuerdo a la Figura 1)

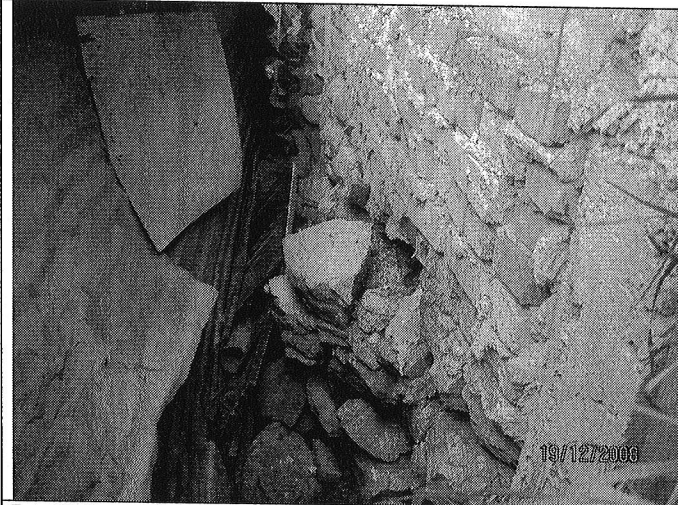
Foto 35. Desprendimiento de la cimentación ciclópea (muro en piedra pegada), del lote 7 de la manzana 4 (De acuerdo a la Figura 1).

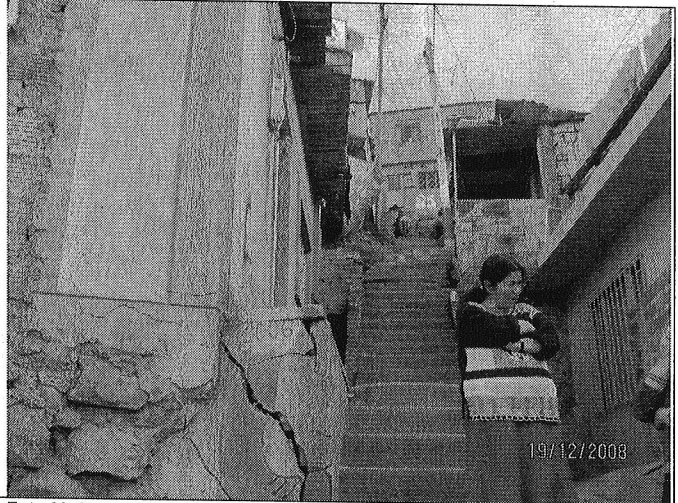
Foto 36. Desprendimiento de la estructura del andén localizado frente al lote 13 de la manzana 5 (De acuerdo a la Figura 1).

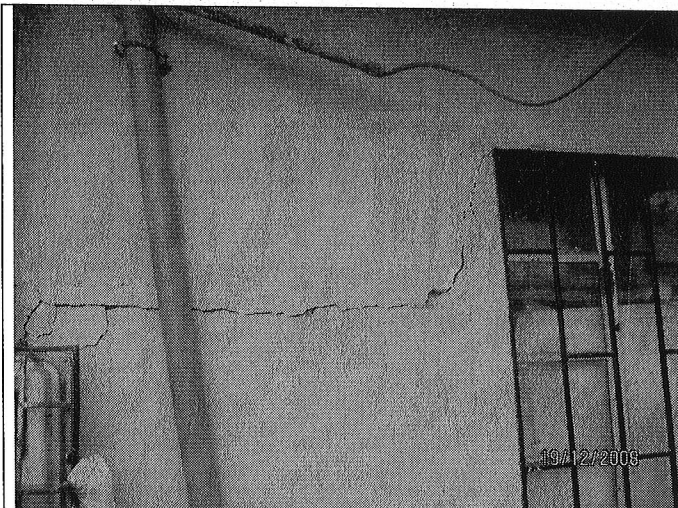
Foto 3. Fisura en muro, presentada en el costado sur, del lote 13 de la manzana 5, con un ancho de 2mm aproximadamente (De acuerdo a la Figura 1)

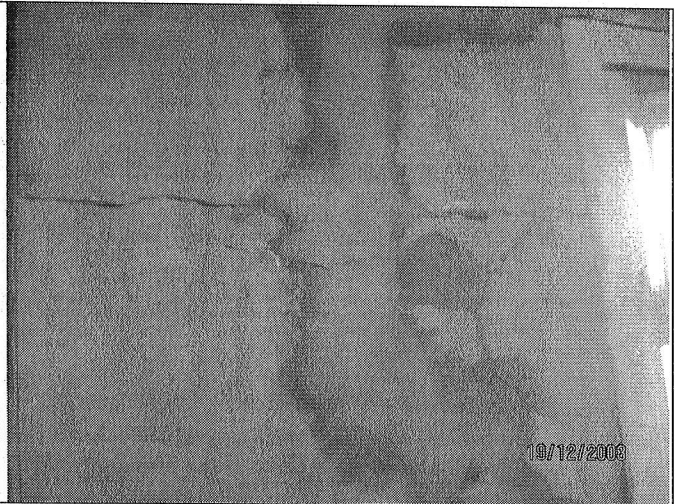
Foto 38 Fisura en muro, presentada en el costado sur, del lote 13 de la manzana 5, con un ancho de 2mm aproximadamente (De acuerdo a la Figura 1)

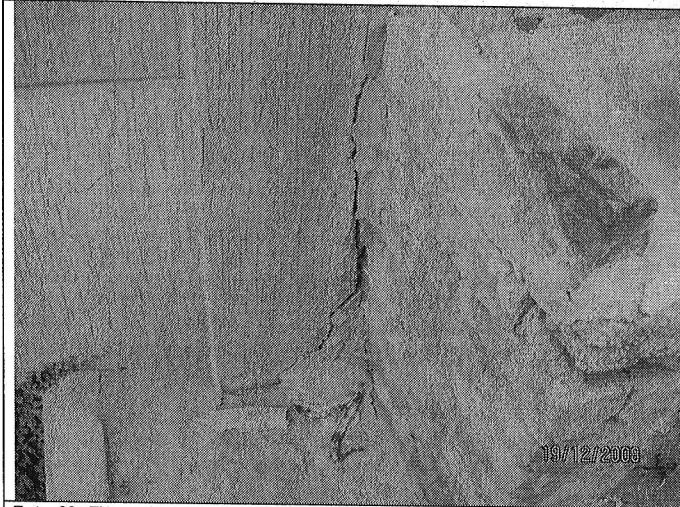
Foto 39. Fisura en muro y desprendimiento de pañete, presentada en el costado sur este, del lote 15 de la manzana 5, con un ancho de 2mm aproximadamente (De acuerdo a la Figura 1).

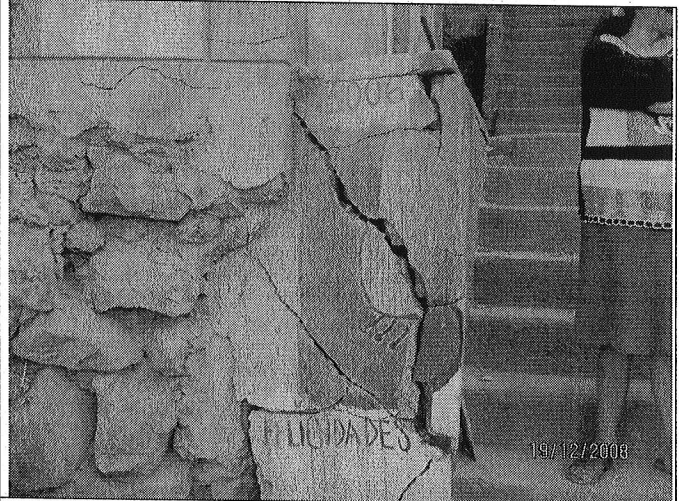
Foto 40. Desprendimiento de la estructura del andén localizado frente al lote 13 de la manzana 5 (De acuerdo a la Figura 1).
