DIAGNÓSTICO TÉCNICO No. DI - 3954
SUBDIRECCIÓN DE EMERGENCIAS
COORDINACIÓN DE ASISTENCIA TÉCNICA
Evento No. 94881

ATENDIÓ: MARCO ANTONIO AMAYA ARCINIEGAS TULIO ISMAEL VILLAMIL VEGA				SOLICITANTE				
COE:	23 - 25	MOVIL:	25	Cuerpo Oficial de Bomberos de Bogotá				
FECHA:	20 de noviembre de 2008	HORA:	10:00 a.m.					
DIRECCIÓN:	Calle 1A Bis # 1 - 71 Este		ÁREA DIRECTA:	1000 m ²				
BARRIO:	Cartagenita		POBLACIÓN ATENDIDA:	22				
UPZ:	96 - Lourdes		FAMILIAS	4	ADULTOS	14	NIÑOS	8
LOCALIDAD:	3 - Santa Fe		PREDIOS EVALUADOS	4				
CHIP	AAA0033TWZE		DOCUMENTO REMISORIO	CR - 5340

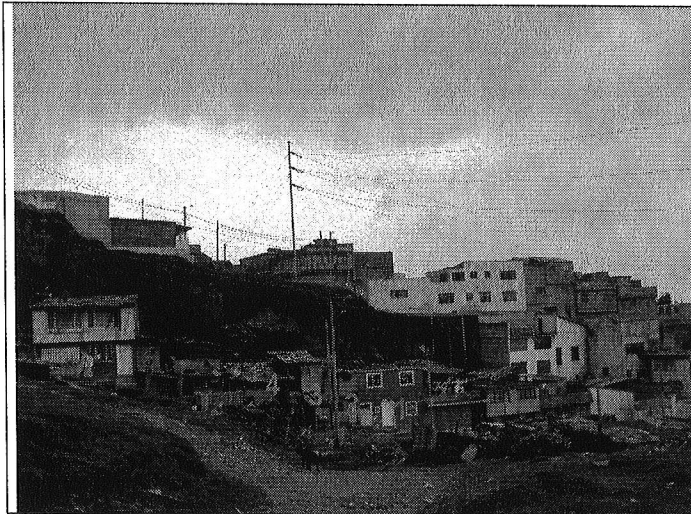
Foto 1. Vista general del sector evaluado en el Barrio Cartagenita de la Localidad de Santa Fe.

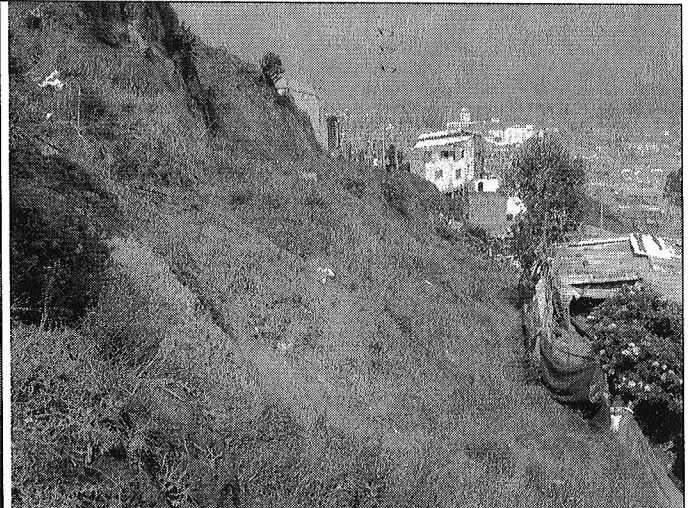
Al costado Sur de los predios evaluados, se localiza un talud de aproximadamente diez (10) metros de altura, longitud cercana a los 150 metros y pendiente en el sitio de aproximadamente 75 grados; talud posiblemente asociado a un antiguo frente de explotación de materiales (Roca), cubierto en superficie por material arcilloso depositado en la parte baja y media del talud en cemento, en el cual no se observó procesos de remoción en masa de tipo local o general. Adicionalmente y según lo descrito, las viviendas evaluadas se localizan en la parte baja del posible antiguo frente de explotación de materiales, por lo que los taludes de corte posiblemente realizados para el emplazamiento de las viviendas evaluadas, han sido realizados en el material arcilloso acumulado en la parte baja del posible antiguo frente de explotación en cemento.

Foto 2. Parte baja del posible frente de explotación de materiales, donde se emplazan las viviendas evaluadas.

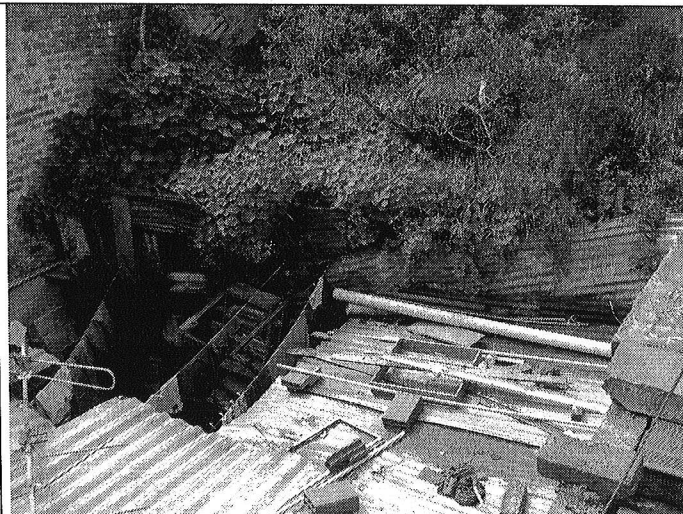
Dado el estado de los taludes de corte posiblemente realizados para el emplazamiento de las viviendas emplazadas en los predios de la Calle 1A Bis # 2 – 03 Este, la Calle 1A Bis # 1 – 69 Este, la Calle 1A Bis # 1 – 71 Este y la Calle 1A Bis # 1 – 73 de no adelantarse he implementar las medidas adecuadas de estabilización y manejo de las aguas de escorrentía superficial y subsuperficial, deducidas de los estudios técnicos que deberán adelantarse a cargo de los responsables de cada uno de los predios en comento, con el apoyo de personal idóneo, es posible que se presenten procesos de remoción en masa de tipo local en los sitios en mención, los cuales podrían comprometer la estabilidad y habitabilidad de las viviendas evaluadas.

Foto 3. Parte posterior del predio de la Calle 1A Bis # 1 - 73 Este, donde habita el Señor Jairo Hernando Niño Cárdenas y su Familia. Se observa el talud de corte posiblemente realizado para el emplazamiento de la vivienda; talud de corte cuya mediada de estabilización parcial se encuentra compuesta por elementos metálicos y de madera.

- Solicitud a los responsables del predio de la Calle 1A Bis # 1 – 73 Este, donde habita el Señor Jairo Hernando Niño Cárdenas y su Familia, de mantener restricción parcial de uso de la parte posterior del predio (Costado Sur-occidental), donde se ubica una (1) habitación, hasta tanto se garantice la estabilidad del talud de corte posiblemente realizado para el emplazamiento de la vivienda; acción a desarrollar a cargo de los responsables del predio y notificada a los mismos mediante Acta No. 004287 del 20 de noviembre de 2008.

- ✓ A los responsables de los predios de la Calle 1A Bis # 2 – 03 Este, la Calle 1A Bis # 1 – 69 Este, la Calle 1A Bis # 1 – 71 Este y la Calle 1A Bis # 1 – 73 Este, implementar las adecuadas para estabilizar los taludes de corte posiblemente realizados para el emplazamiento de sus viviendas; dichas acciones deberán llevarse a cabo con el apoyo de personal idóneo, mediante la conformación de obras de protección geotécnica, las cuales deberán contar con un sistema de drenaje para la evacuación de las aguas de escorrentía superficial y subsuperficial, garantizando que se cumplan los requerimientos establecidos en la Ley 400 de 1997 (Decreto 33 de 1998 - Norma Colombiana de Diseño y Construcción Sismo Resistente), de acuerdo con la normatividad vigente, para lo cual se deben tramitar los permisos y licencias respectivos.

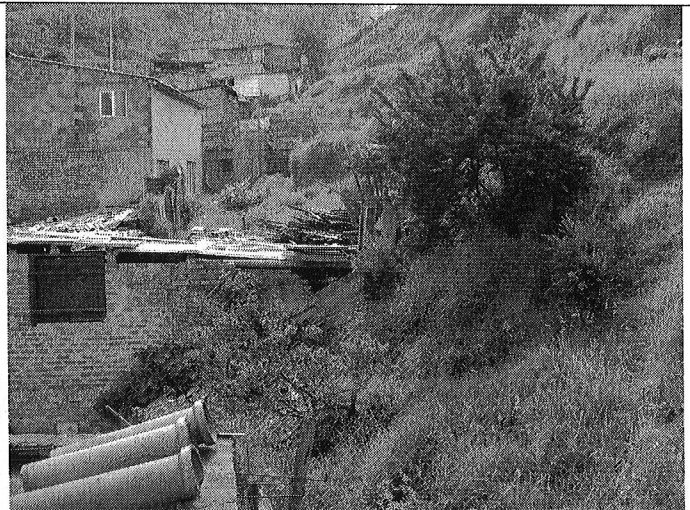
Entre las posibles causas por las cuales se presentaron las deformaciones en los muros de cerramiento del costado Sur de las viviendas emplazadas en los predios de la Calle 1A Bis # 2 – 03 Este, la Calle 1A Bis # 1 – 69 Este, la Calle 1A Bis # 1 – 71 Este y la Calle 1A Bis # 1 – 73 Este, esta la no competencia de los muros de cerramiento de las viviendas en mención para soportar los empujes ejercidos por el terreno, la falta de medidas para el manejo de las aguas de escorrentía superficial y subsuperficial y las fuertes lluvias que han cobijado el sector.

Foto 4. Parte posterior de los predios evaluados. Se observa la parte baja del posible frente de explotación de materiales. Los taludes de corte posiblemente realizados para el emplazamiento de las viviendas evaluadas, se realizan en el material arcilloso depositado en la parte baja del posible frente de explotación de materiales en cemento.
