DIAGNÓSTICO TÉCNICO No. DI- 4073
SUBDIRECCIÓN DE EMERGENCIAS
COORDINACIÓN DE ASISTENCIA TÉCNICA
EVENTO 97829

ATENDIÓ: MARCO ANTONIO AMAYA ARCINIEGAS				SOLICITANTE			
COE:	23	MOVIL:	4	Cuerpo Oficial de Bomberos de Bogotá – COBB			
FECHA:	12 de marzo de 2009	HORA:	1:00 pm				
DIRECCIÓN:	Carrera 18C # 81F – 20 Sur	ÁREA DIRECTA:	72 m ²				
BARRIO:	San Rafael – Parte Baja	POBLACIÓN ATENDIDA:	4				
UPZ:	68 – El Tesoro	FAMILIAS	1	ADULTOS	4	NIÑOS	0
LOCALIDAD:	19 – Ciudad Bolívar	PREDIOS EVALUADOS	1				
CHIP	AAA0147DDAF	DOCUMENTO REMISORIO	CR - 5938

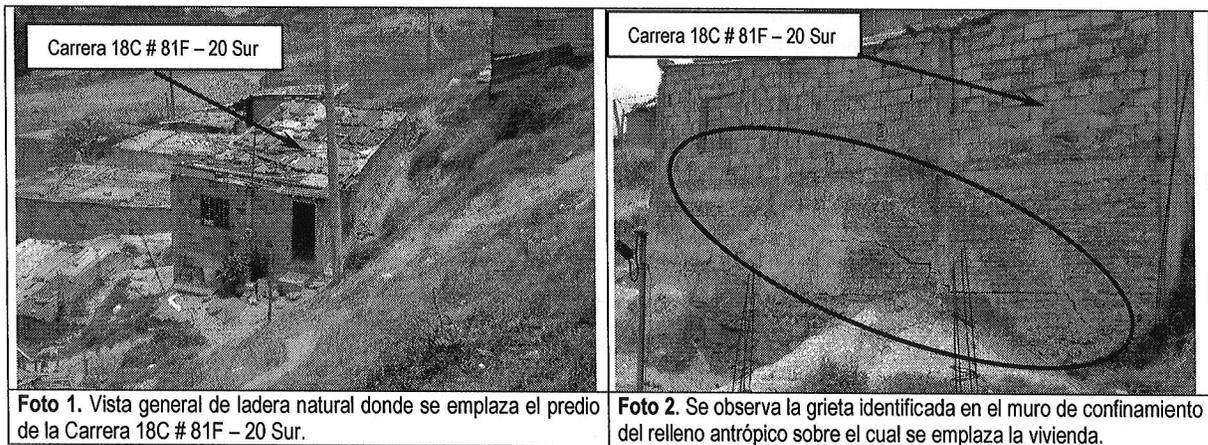
Se presentaron deformaciones y una grieta de tendencia diagonal escalonada con longitud cercana a los 6 metros y abertura de hasta 3 centímetros, identificada en un muro en mampostería parcialmente confinada por vigas y columnas, dispuesto como sistema de confinamiento de un relleno antrópico de aproximadamente 2.2 metros de altura y longitud cercana a los 10 metros, a lo largo de los cuales no se observaron sistemas para el manejo de las aguas de escorrentía subsuperficial que pudiesen infiltrarse en el relleno en mención; relleno antrópico sobre el cual se emplaza una vivienda de un nivel en mampostería parcialmente confinada por columnas, con deficiencias constructivas relacionadas con la falta de elementos de confinamiento y amarre del tipo vigas y columnas.

Adicionalmente y según la inspección visual al interior de la vivienda antes descrita, en el piso de la misma se presentaron deformaciones, principalmente concentradas en el sector de la vivienda donde se localiza la zona de baño y la zona de lavado de ropas. Por otra parte, al momento de la visita técnica se encontró evidencia de lo que según la inspección visual eran escombros, posiblemente derivados de las actividades de demolición de algunos muros divisorios, así como de una placa en concreto simple, la cual funcionada como piso o superficie de tránsito de la vivienda evaluada (Ver Registro Fotográfico).

Entre las posibles causas por las cuales se presentaron las deformaciones y la grieta de tendencia diagonal escalonada en el muro en mampostería que confina el relleno antrópico sobre el cual se emplaza la vivienda evaluada, así como las deformaciones en el piso de la misma, esta la no competencia del muro en mampostería para soportar los empujes ejercidos por el terreno, la falta de medias para el manejo de las aguas de escorrentía subsuperficial que pudiesen infiltrarse al interior del relleno, posibles fugas en las redes internas de acueducto y alcantarillado de la vivienda y las actividades de demolición adelantadas de la misma.

Dado el estado actual de la vivienda evaluada, de no adelantarse he implementase en la misma las medidas adecuadas de reforzamiento estructural, donde se incluya la revisión de posibles fugas en sus redes internas de acueducto y alcantarillado, el reforzamiento y/o mejoramiento del relleno antrópico dispuesto como su sistema de cimentación, así como la implementación de medidas adecuadas para el manejo de las aguas de escorrentía subsuperficial que pudieren infiltrarse al interior del relleno antrópico en mención, es posible que se presente el colapso parcial y/o total de la vivienda en mención.

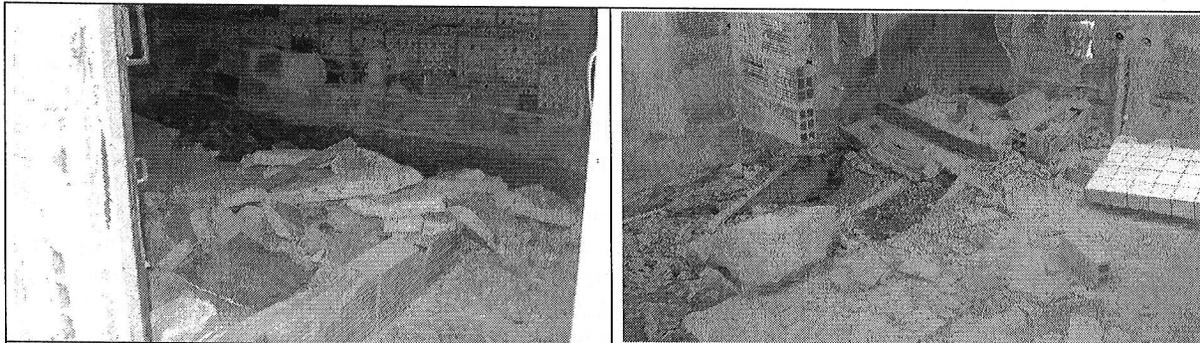
Foto 3 y 4. Se observan los escombros observados al interior de la vivienda y posiblemente derivados de las actividades de demolición adelantadas en la vivienda.
