DIAGNÓSTICO TÉCNICO No. DI-4074
SUBDIRECCIÓN DE EMERGENCIAS
COORDINACIÓN DE ASISTENCIA TÉCNICA
EVENTO NO. 98417

DIRECCIÓN:	Carrera 2B No. 41-76 Sur Carrera 2B No. 41A-03 Sur	ÁREA DIRECTA:	0.05 Hectáreas		
BARRIO:	Malvinas Sector II	POBLACIÓN ATENDIDA:	31		
UPZ:	50 – La Gloria	FAMILIAS	2	ADULTOS	22
LOCALIDAD:	4 – San Cristóbal	PREDIOS EVALUADOS	2	NIÑOS	9
CHIP	-----	DOCUMENTO REMISORIO	CR - 6063

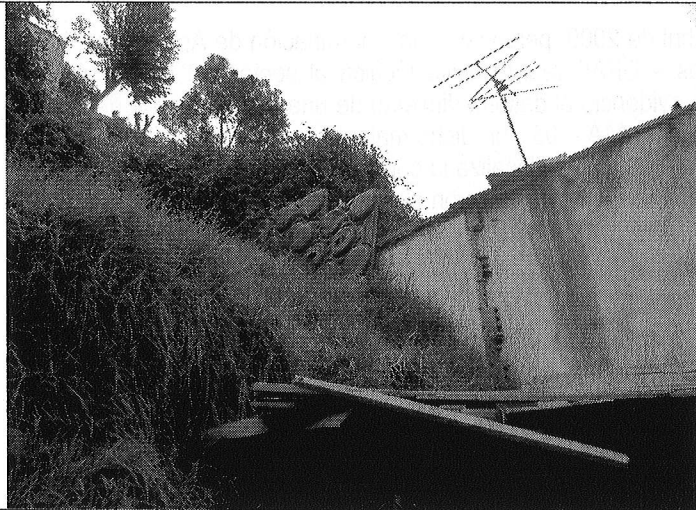
Fotografía 1. Vista lateral de la vivienda emplazada en el predio de la Carrera 2B No. 41A-03. Se evidencia el desprendimiento de materiales del talud y cobertura vegetal sobre la cubierta de la vivienda. **Abril 02 de 2009.**

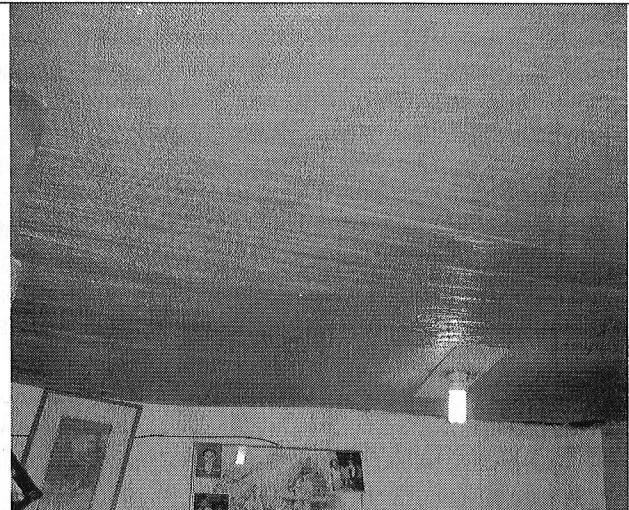
Fotografía 2. Vista desde el interior del predio de la Carrera 2B No. 41A-03, se observa el material desprendido que se depositó sobre una polisombra que recubre el machimbre en madera colocado como acabado de la cubierta la cual se partió por cauda del impacto. **Abril 02 de 2009.**

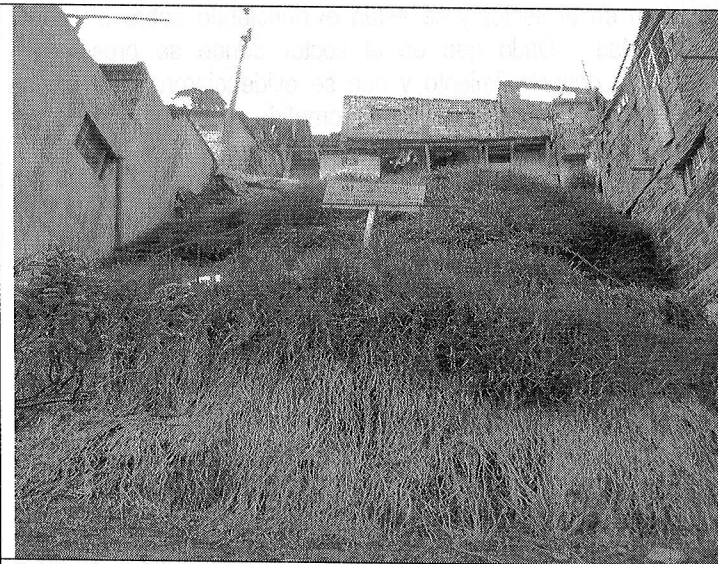
En atención al evento SIRE-98417 reportado el día 2 de Abril de 2009, personal de la Coordinación de Asistencia Técnica de la Dirección de Prevención y Atención de Emergencias – DPAE realizó visita técnica al sector del Barrio Malvinas Segundo Sector de la Localidad de San Cristóbal donde se evidenció el desprendimiento de una capa superior del suelo y cobertura vegetal sobre el predio localizado en la Carrera 2B No. 41A – 03 Sur, dicho material se depositó sobre la cubierta metálica de la vivienda y al interior de la misma en el espacio donde se localiza la cocina y una de las habitaciones de la vivienda. Sobre el talud existente en la parte posterior de la vivienda se observaron algunas grietas de tracción en la parte alta que permiten inferir que se continuarán presentando desprendimientos de material (Ver Fotografías 1 y 2). Adicionalmente en el mismo sector evaluado se identificó el desconfinamiento de un relleno localizado en un lote vacío el cual causó el desprendimiento de materiales desde la parte alta del talud, los cuales se depositaron a la altura media del mismo amenazando con caer sobre la vivienda localizada en la Carrera 2B No. 41 – 76 Sur la cual se localiza en la parte baja del talud en mención. (Ver Fotografías 3 y 4).

Fotografía 3. Se observa el lote vacío que se localiza frente a la vivienda de la Carrera 2B No. 41-76 Sur, en el cual se presentó el desconfinamiento de un relleno que produjo el desprendimiento de materiales. **Abril 02 de 2009.**

- A la Alcaldía Local de San Cristóbal, evaluar la viabilidad de apoyar con el retiro controlado del material desprendido de la parte alta del talud de relleno localizado en el lote vacío que se localiza sobre el costado Nor Occidente del predio de la Carrera 2B No. 41 – 76 Sur (Manzana 56, Lote 11), con el objeto de evitar que el material se deposite en la parte baja del talud afectando la transitabilidad y funcionalidad de la Carrera 2B a la altura de la Calle 41 Sur.

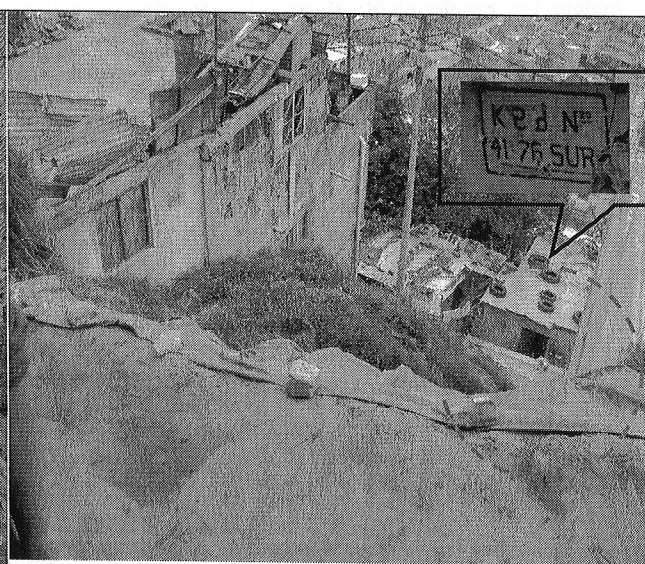
Fotografía 4. Se observa en el parte baja del talud la vivienda de la Carrera 2B No. 41-76 Sur, la cual se podría ver afectada por el desprendimiento de materiales del relleno. **Abril 02 de 2009.**

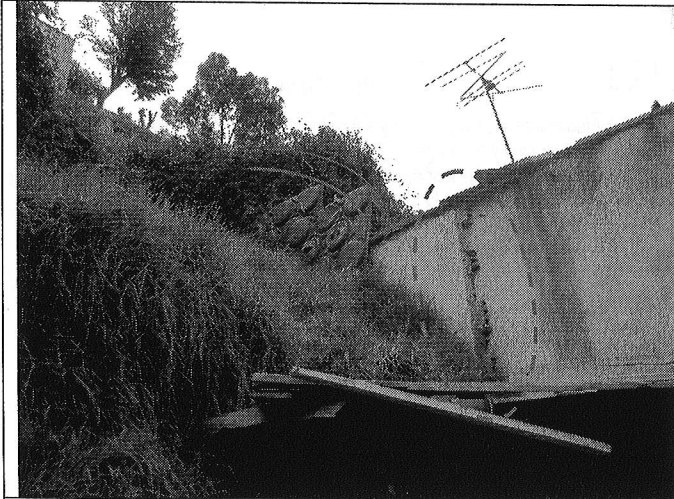
Respecto al predio localizado en la Carrera 2B No. 41A – 03 Sur (Manzana 81, Lote 12) se evidenció que el mismo se encuentra en un sector de ladera de pendiente media a alta sobre la cual se realizó un corte de aproximadamente 3 metros de altura para el emplazamiento de la vivienda. La edificación localizada en dicho predio corresponde a una edificación de dos niveles construida en mampostería parcialmente confinada, cubierta liviana en lámina de zinc apoyada sobre durmientes en madera, placa de entepiso en concreto reforzado con acabado de pisos en mortero. En el momento de la verificación se pudo evidenciar que la edificación presenta deficiencias constructivas relacionadas con elementos adecuados de confinamiento y/o responsabilidad sísmica. En la parte posterior del predio, en el sector donde se realizó el corte de la ladera para el emplazamiento de la vivienda, existe un muro en mampostería que no resulta competente para resistir las presiones de tierra e hidrostáticas que se generan en el sector y se están evidenciando sobre el mismo afectaciones como fisuras, pérdida de verticalidad y humedad. Dado que en el sector donde se presentó el desprendimiento de materiales existen materiales susceptibles al desprendimiento y que se evidenciaron deficiencias constructivas en la vivienda, la habitabilidad y la estabilidad de la misma se encuentra comprometida en el corto plazo (Ver Fotografías 5 y 6).

Fotografía 5. Se observa el costado sur de la vivienda donde se evidencia la masa deslizada que se deposita sobre la estructura de cubierta de la vivienda. Nótese que los muros de cerramiento están contruidos en mampostería y no resultan competentes para resistir presiones de tierra.

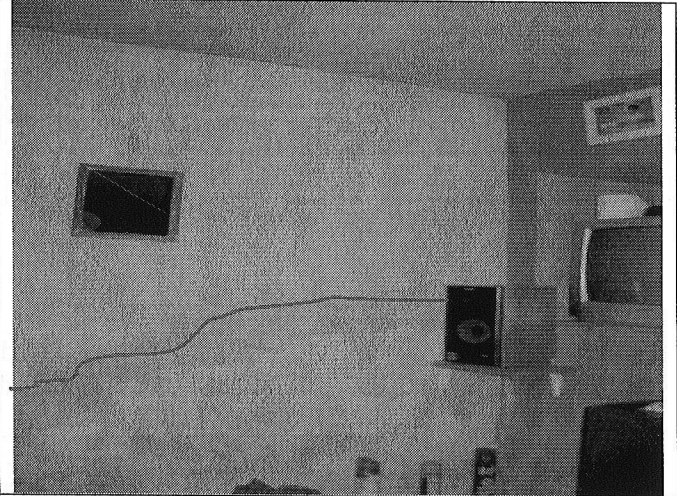
Fotografía 6. En la parte interna de la vivienda sobre el costado occidental de la misma donde colinda con el talud de corte, se observan afectaciones como humedad, fisuras y pérdida de verticalidad en muros. (Predio de la Carrera 2B No. 41A-03)

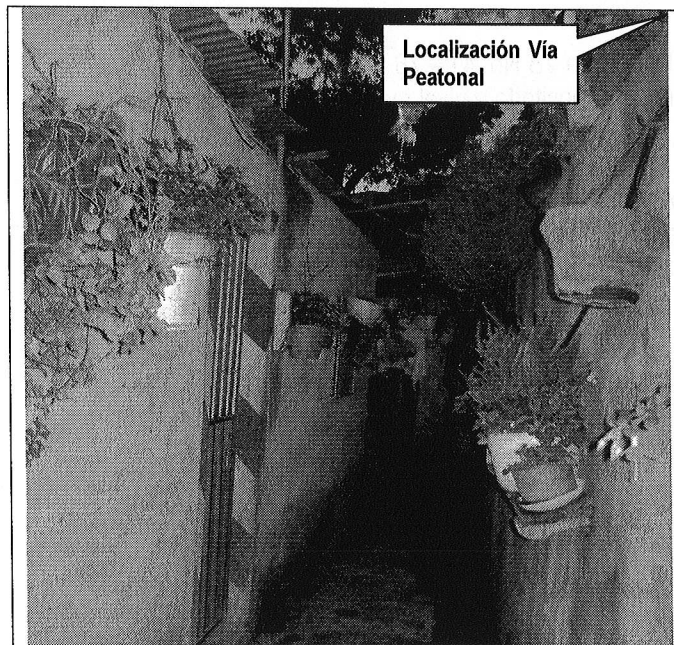
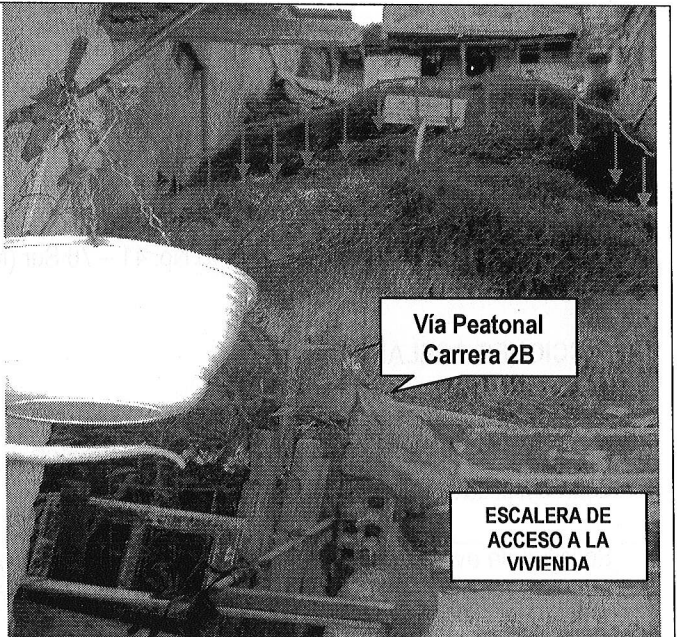
Realizando la verificación de las condiciones de la Carrera 2B por Carrera 41 se pudo observar que frente al predio localizado en la Carrera 2B No. 41 – 76 Sur (Manzana 56, Lote 11), producto de las fuertes lluvias que se presentaron en el sector y debido a la inadecuada disposición de escombros de construcción sobre un lote vacío, se presentó el desconfinamiento de un talud de relleno de pendiente cercana a los 60°, 6 metros de altura aproximada y 15 metros de ancho. El material desprendido corresponde a un volumen aproximado de 10 metros cúbicos conformados por suelo posiblemente saturado, escombros de construcción y cobertura vegetal, el cual hizo tránsito desde la parte alta del talud y se depositó hacia la parte media del mismo. La masa en cemento puede continuar su desprendimiento aumentando su volumen y tendiendo a disponerse en la parte baja del talud donde se encuentra el predio de la Carrera 2B No. 41 – 76 Sur (Manzana 56, Lote 11) y la Carrera 2B la cual corresponde a una vía de tránsito peatonal. La vivienda que se emplaza en la dirección en cemento corresponde a una construcción de un nivel construida en mampostería simple, cubierta liviana en lámina de zinc soportada sobre durmientes en madera, pisos en afirmado con recubrimiento en mortero. La vivienda presenta deficiencias constructivas relacionadas con la carencia de elementos de confinamientos. Dado que la vivienda se encuentra construida por debajo del nivel de la rasante de la vía, de presentarse el desprendimiento de los materiales del talud de relleno descritos anteriormente se podría ver sepultada la totalidad de la misma y por lo tanto esta situación compromete la habitabilidad y estabilidad de la vivienda en el corto plazo. Adicionalmente esta misma situación comprometería la funcionalidad y transitabilidad de la Carrera 2B a la altura de la Calle 41 Sur. (Ver Fotografías 7 y 8).

Fotografía 7 y 8. Se observa el predio de la Carrera 2B No. 41-76 Sur, el cual esta construido en mampostería simple y que se encuentra emplazado por debajo del nivel de la rasante de la vía, se evidencia la escalera de acceso al predio y el material que se desprendió del talud que podría sepultar la totalidad de la vivienda.
