**DIAGNÓSTICO TÉCNICO No. DI – 4079**  
**SUBDIRECCIÓN DE EMERGENCIAS**  
**COORDINACIÓN DE ASISTENCIA TÉCNICA**  
**(2008ER13213) - APOYO INSTITUCIONAL**

<b>DIRECCIÓN:</b>	Cantera El Zuque	<b>ÁREA DIRECTA:</b>	5 Ha				
<b>BARRIO:</b>	Vereda área Forestal 3 - Los Soches	<b>POBLACIÓN ATENDIDA:</b>	3				
<b>UPZ:</b>		<b>FAMILIAS</b>	1	<b>ADULTOS</b>	3	<b>NIÑOS</b>	0
<b>LOCALIDAD:</b>	04 San Cristóbal	<b>PREDIOS EVALUADOS</b>	1				
<b>CHIP</b>		<b>DOCUMENTO REMISORIO</b>	CR-5974

REMOCIÓN EN MASA

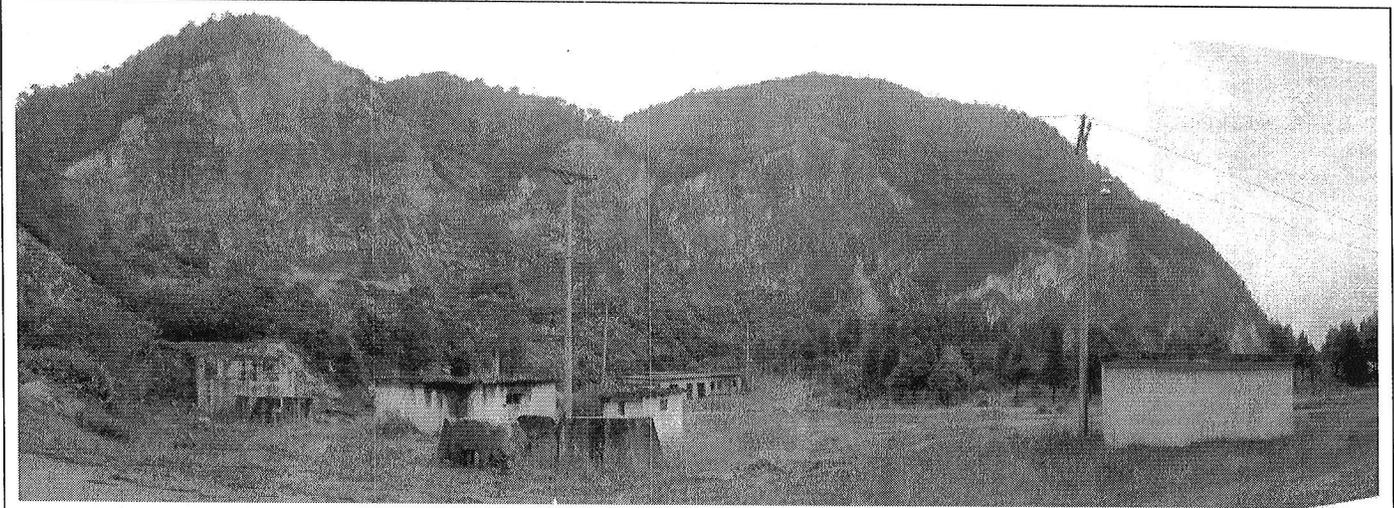
**Fotografía No.1.-** Panorámica Cantera El Zuque, se observa las instalaciones ubicadas en la parte baja hacia el costado norte, las cuales están abandonadas.

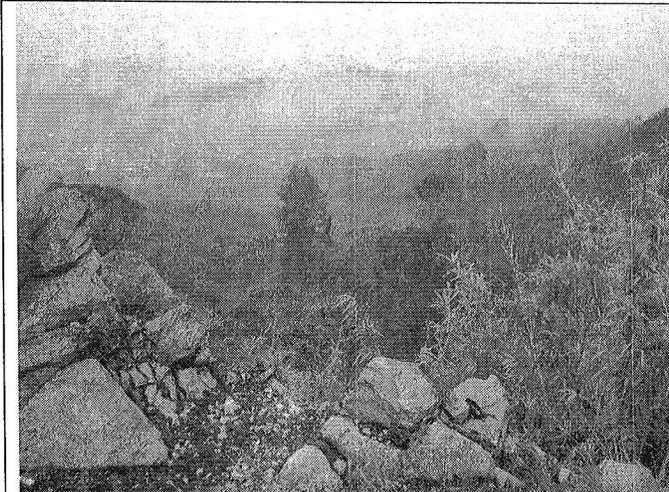
**Fotografía No.2.** Vista de la zona verde, correspondiente con el valle de la quebrada El Zuque.

- En los sectores que conservan relictos del bosque con vegetación arbórea y arbustiva, específicamente en la margen de la quebrada El Zuque, se recomienda mantener estas condiciones, ya que la presencia de la vegetación abundante es determinante para garantizar las condiciones de estabilidad del terreno.

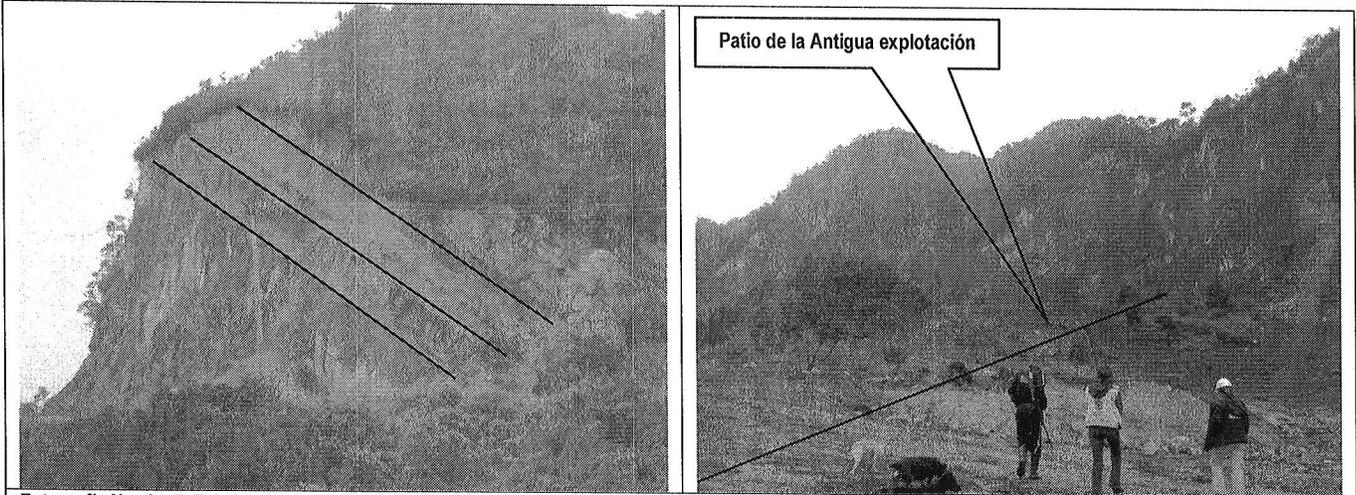
De lo anterior se concluye que la zona con los taludes presentes es estable, situación favorecida por que los estratos buzan en sentido contrario a la pendiente y a que el patio de la antigua explotación y/o terraza es bastante amplia para amortiguar la caída de bloques que se puedan desprender.

**Fotografía No. 4 y 5.** Taludes de corte de la cantera El Zuque, obsérvese el buzamiento de los estratos en sentido contrario de la pendiente.

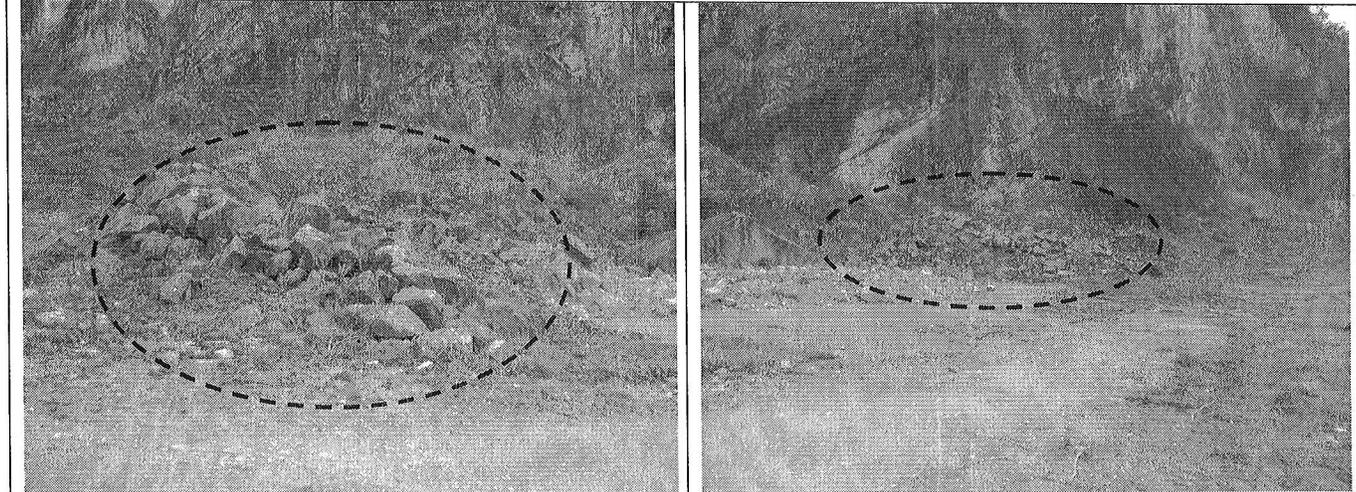
**Fotografía No. 6 y 7.** Los depósitos de origen antrópico consistentes en estériles de la antigua explotación y que se encuentran distribuidos en la parte baja sobre la terraza con dirección N S

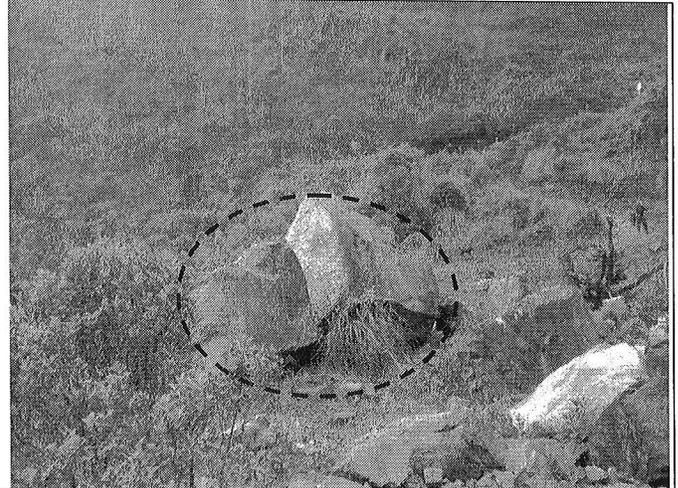
Los procesos de remoción en masa identificados, comprenden desprendimientos y caída de bloques por pérdida de soporte, por presiones en las diaclasas y por erosión, en diferentes sectores de la antigua explotación minera, estos bloques se han depositado en la parte baja del talud en los antiguos patios de explotación, que en la actualidad corresponde a una terraza que se comporta como zona de amortiguamiento.

**Fotografía No. 9.** Se observan los bloques desprendidos y depositados en la parte baja de los taludes de corte sobre la terraza.
