ALCALDÍA MAYOR DE BOGOTÁ D.C. Fondo Prevención y Atención Emergencias	DIAGNÓSTICO TÉCNICO	Código:	GAR- FT - 03
		Versión:	01
		Código documental:

DIAGNÓSTICO TÉCNICO DI- 4080
SUBDIRECCIÓN DE EMERGENCIAS
COORDINACIÓN DE ASISTENCIA TÉCNICA
RADICADO FOPAE 2009ER131

DIRECCIÓN:	Transversal 5 Q Bis A No. 48 k-31 Sur	ÁREA DIRECTA:	75 m ²				
BARRIO:	Callejón de Santa Bárbara Sur	POBLACIÓN ATENDIDA:	10				
UPZ:	54 - Marruecos	FAMILIAS	1	ADULTOS	6	NIÑOS	4
LOCALIDAD:	18 - Rafael Uribe Uribe	PREDIOS EVALUADOS	1				
CHIP	AAA0010FDDE	DOCUMENTO REMISORIO	CR - 5988

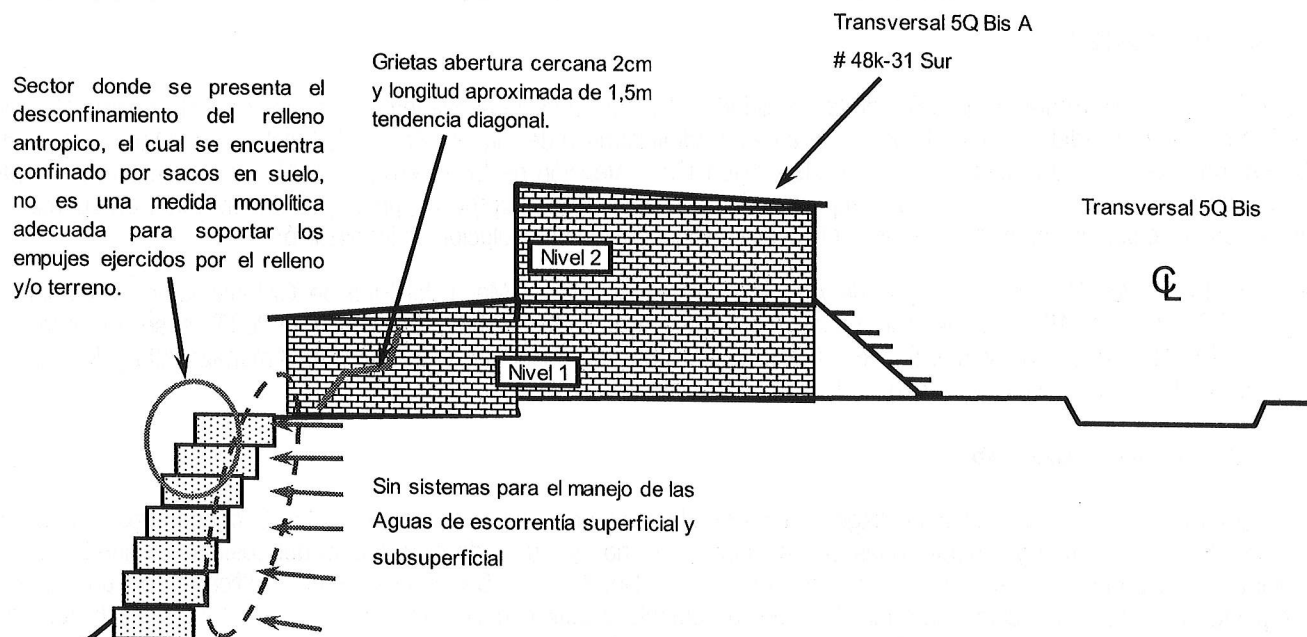
Corte A - A'

Se encontraron grietas de tendencia diagonal escalonada, con una abertura cercana a los 2 centímetros y longitud aproximada a los 1.5 metros, identificadas en los muros divisorios y muros de cerramiento del costado Occidental de la vivienda emplazada en el predio de la Transversal 5 Q Bis A No. 48k - 31 Sur, la cual es una edificación de un nivel en mampostería simple, con cubierta en teja de asbesto cemento y deficiencias constructivas relacionadas con la falta de elementos de confinamiento y amarre del tipo vigas y columnas; vivienda cimentada parcialmente sobre un relleno antrópico de aproximadamente 3 metros de altura, de tendencia vertical y longitud cercana a los 6 metros, a lo largo de los cuales no

se observaron sistemas para el manejo de las aguas de escorrentía superficial y subsuperficial, pero que según lo observado presenta un sistema de confinamiento parcial compuesto por sacos de suelo, los cuales podrían no ser una medida monolítica adecuada para soportar los empujes ejercidos por el terreno, situación que con base en la inspección visual no es posible comprobar. De esta manera y según la inspección visual y evaluación cualitativa de los daños antes descritos, la estabilidad estructural y la habitabilidad del costado Occidental se ven comprometidas en la actualidad por el eventual colapso parcial y/o total de algunos de los muros en mampostería evaluados en el costado en mención.

Figura 1. Modelo simplificado y distribución espacial del predio de la Transversal 5 Q Bis A No. 48 k-31 Sur, Barrio Callejón de Santa Bárbara Sur de la Localidad de Rafael Uribe Uribe.

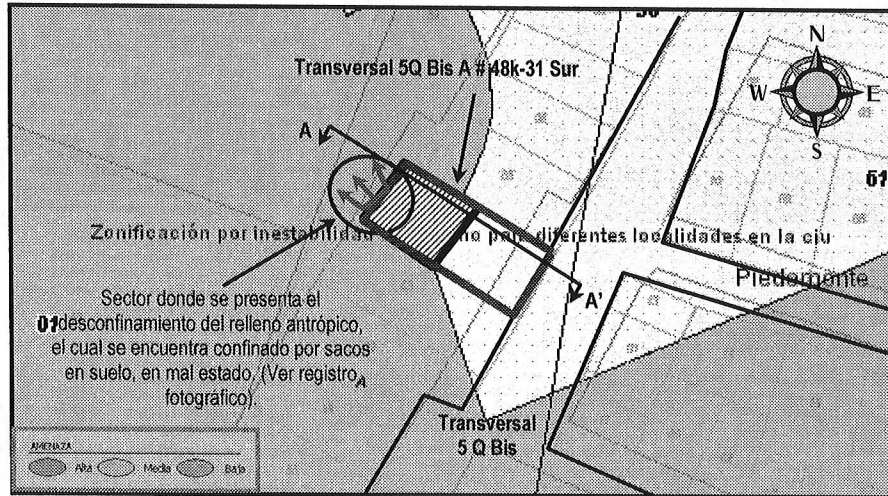
De acuerdo con los Planos Normativos de Amenaza por Remoción en Masa del Plan de Ordenamiento Territorial de Bogotá, POT (Decreto 190 de 2004, por el cual se compilan los decretos 619 de 2000 y 469 de 2003), el sector donde se localiza el predio de la Transversal 5 Q Bis A No. 48 k-31 Sur, se encuentra catalogado en Amenaza Alta y Media por Procesos de Remoción en Masa (Ver figura 1).

Figura 2. Localización y condición de amenaza del predio de la Transversal 5 Q Bis A No. 48 k-31 Sur, Barrio Callejón de Santa Bárbara de la Localidad de Rafael Uribe Uribe.

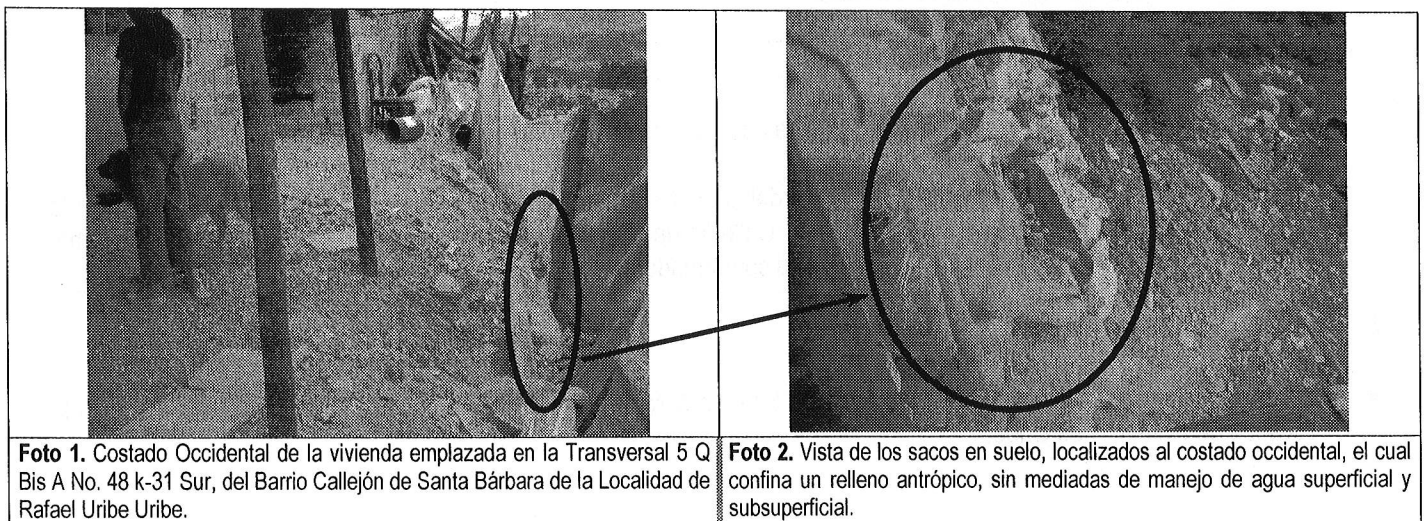
Foto 1. Costado Occidental de la vivienda emplazada en la Transversal 5 Q Bis A No. 48 k-31 Sur, del Barrio Callejón de Santa Bárbara de la Localidad de Rafael Uribe Uribe.

Foto 2. Vista de los sacos en suelo, localizados al costado occidental, el cual confina un relleno antrópico, sin medidas de manejo de agua superficial y subsuperficial.

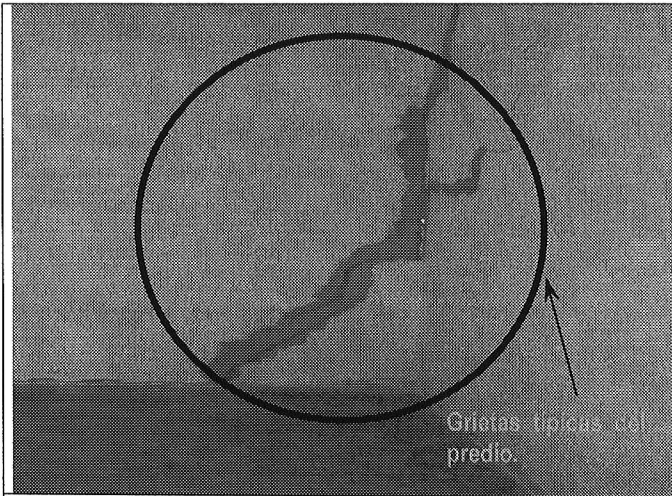
Entre las posibles causas por las cuales se presentaron las grietas en los muros divisorios y de cerramiento del costado Occidental de la vivienda, están los asentamientos diferenciales experimentados por la misma desde su construcción hasta la fecha, sus deficiencias constructivas y posibles deficiencias en su sistema de cimentación, el cual según lo observado al costado Occidental esta compuesto por un relleno antrópico, adicionalmente se postula la posible influencia de la falta de sistemas para el manejo de las aguas de escorrentía superficial y subsuperficial en el relleno sobre el que se cimentación la vivienda y la posible no competencia de los sacos de suelo para confinar el relleno para soportar los empujes ejercidos por el terreno, lo cual con base en la inspección visual no es posible precisar.

Foto 3. Vista del costado Occidental, se observa la grieta con abertura de aproximadamente 2cm con una longitud cercana a los 1.5m de tendencia diagonal.

- ✓ En el caso de no existir restricciones y/o condicionamientos al uso del suelo para el predio de la Transversal 5 Q Bis A No. 48 k-31 Sur, se recomienda a sus responsables implementar acciones para el mantenimiento, reforzamiento y/o mejoramiento de la calidad de la vivienda, con el apoyo de personal idóneo, garantizando que se cumplan los requerimientos establecidos en la Ley 400 de 1997 (Decreto 33 de 1998 - Norma Colombiana de Diseño y Construcción Sismo Resistente), de acuerdo con la normatividad vigente, para lo cual se deben tramitar los permisos y licencias respectivos.

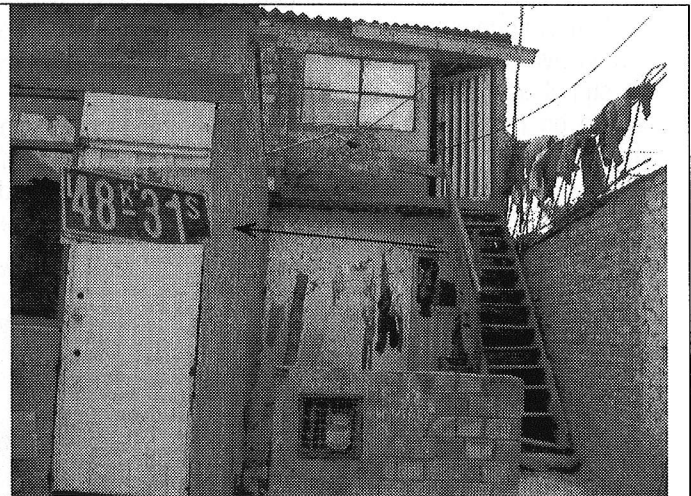
Por otra parte, al costado Oriental del predio la vivienda en cemento es una construcción de dos niveles en mampostería simple, con entrepiso en concreto reforzado, cubierta en teja de asbesto cemento y deficiencias constructivas relacionadas con la falta de elementos de confinamiento y amarre del tipo vigas y columnas; que según lo observado no presenta fisuras deformaciones u otro tipo de patología que indiquen compromiso en su estabilidad estructural ni en su habitabilidad en el corto plazo bajo cargas normales de servicio.

Foto 4. Vista del costado Oriental, se observa la fachada de la vivienda emplazada en el predio de la Transversal 5 Q Bis A No. 48 k-31 Sur.
