DIAGNÓSTICO TÉCNICO No. DI-4082 SUBDIRECCIÓN DE EMERGENCIAS COORDINACIÓN DE ASISTENCIA TÉCNICA RAD FOPAE 2009ER4130

1. DATOS GENERALES DEL EVENTO

DIRECCIÓN:	Sector comprendido por la Transversal 16G y la Transversal 16F Bis entre la Diagonal 49C Sur y la Diagonal 48 Bis Sur.	ÁBEA DIRECTA:			На		
BARRIO:	El Socorro III Sector Sector Catastral Marco Fidel Suárez I	POBLACIÓN ATENDIDA: 840					
UPZ:	64 – Marruecos	FAMILIAS 168 ADULTOS 336				NIÑOS	504
LOCALIDAD:	18 – Rafael Uribe Uribe	PREDIOS EVALUADOS 76			IV-31	***************************************	
CHIP		DOCUMENTO REMISORIO CR-599			995

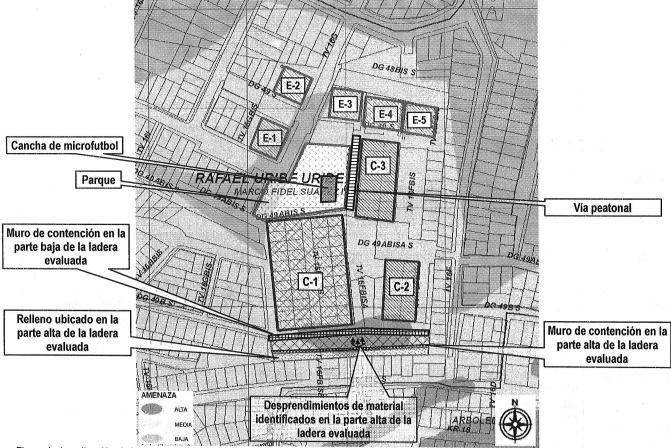
Figura 1. Localización de las estructuras evaluadas en el sector comprendido por la Transversal 16G y la y la Transversal 16F Bis entre la Diagonal 49C Sur y la Diagonal 48 Bis Sur en el Barrio Socorro III Sector de la Localidad de Rafael Uribe Uribe.
