DIAGNÓSTICO TÉCNICO DI- 4089
SUBDIRECCIÓN DE EMERGENCIAS
COORDINACIÓN DE ASISTENCIA TÉCNICA
EVENTO 98402

ATENDIÓ: JAIR ANDRÉS PARRA GARZÓN				SOLICITANTE				
COE:	27	MOVIL:	25	Cuerpo Oficial de Bomberos de Bogota.				
FECHA:	2 de Abril de 2009	HORA:	10:40 am					
DIRECCIÓN:	Carrera 5 Este # 40A – 25 Carrera 5 Este # 40A – 07		ÁREA DIRECTA:	120 m ²				
BARRIO:	Paraiso		POBLACIÓN ATENDIDA:	17				
UPZ:	90 – Pardo Rubio		FAMILIAS	2	ADULTOS	12	NIÑOS	5
LOCALIDAD:	2 – Chapinero		PREDIOS EVALUADOS	2				
CHIP	AAA0088CFAW AAA0088CCSK		DOCUMENTO REMISORIO	CR – 6010

REMOCIÓN EN MASA

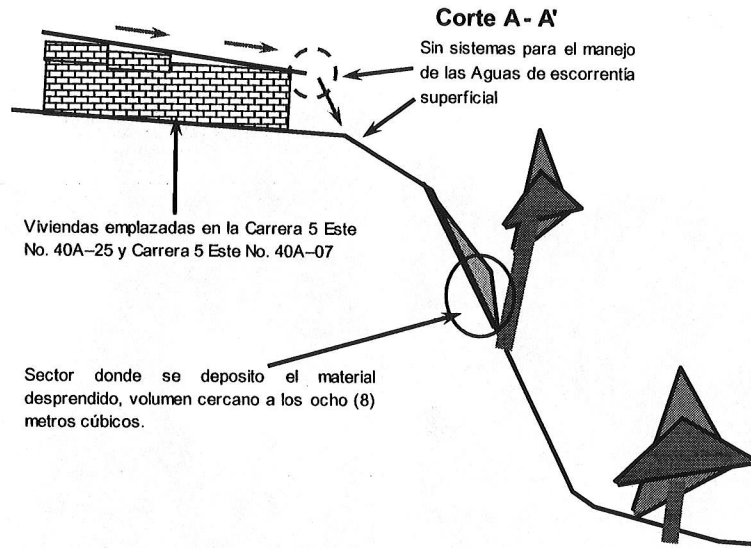
Se presentaron dos procesos de remoción en masa de carácter local tipo traslacional, con flujo de lodos y detritos, involucrando en conjunto un volumen de material limo arcilloso de aproximadamente 8m³, los cuales se desprendieron de la parte alta de una ladera natural de aproximadamente 80 grados de inclinación, con una longitud de 15m y una altura aproximada de 20m. De esta manera, el material desprendido se depositó en la parte media de la ladera natural en comento, impactando en su recorrido árboles de la especie eucalipto, los cuales no evidencian pérdida de verticalidad; de igual manera al momento de la visita técnica no se evidencian afectaciones de estructuras vecinas del tipo viviendas y/o equipamiento alguno.

Figura 1. Modelo simplificado y distribución espacial del predio Afectado por el desprendimiento de material, Barrio Paraiso de la Localidad de Chapinero.

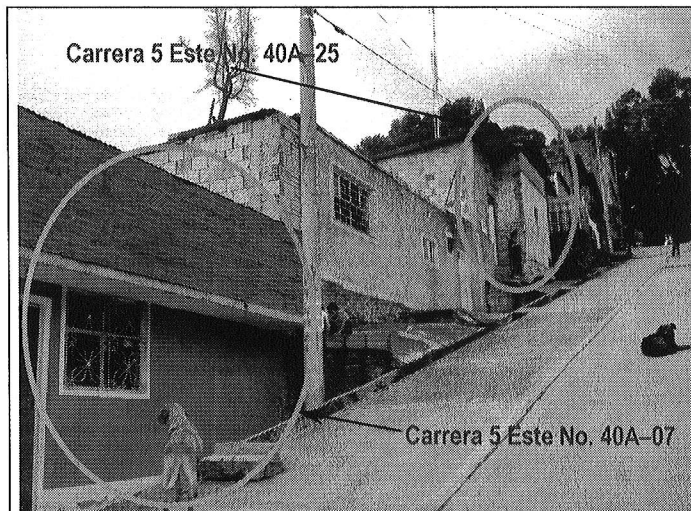
Foto 1. Vista general de las viviendas emplazadas en la Carrera 5 Este No. 40A-25 y Carrera 5 Este No. 40A-07, Barrio Paraiso de la Localidad de Chapinero.

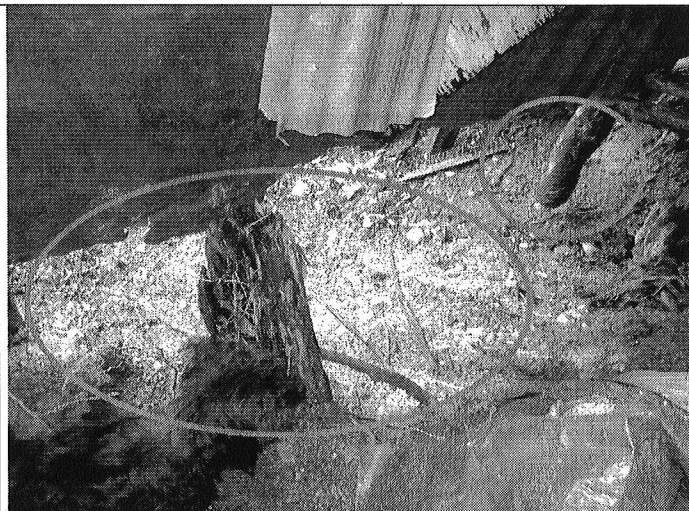
En la parte alta (corona) de la ladera natural anteriormente descrita, se localiza el predio de la Carrera 5 Este No. 40A-25, en el cual se emplaza una vivienda de dos (2) niveles, construida en mampostería simple, con placas de entpiso en concreto reforzado, deficiencias constructivas evidenciadas por la carencia de elementos estructurales del tipo vigas y columnas y con cubierta en tejas de zinc soportadas por un entramado en madera; cabe tener en cuenta que el proceso de remoción en masa descrito, se presentó hacia el costado occidental del predio en comento, involucrando la pérdida del suelo del patio de ropas de la vivienda en mención, en un área aproximada de 2m² y un volumen cercano a los 3m³, por otra parte en el patio se localiza una habitación de un nivel en mampostería simple, con cubierta en teja zinc, la cual presenta grietas con una abertura cercana a los 5mm, longitud aproximada de 2m, situación que podría comprometer en el corto plazo la estabilidad estructural y habitabilidad de la misma, razón por la cual, según la inspección visual y la evaluación cualitativa de los daños identificados se recomendó la restricción parcial de uso del patio de ropas y la habitación en mención.

Foto 2. Vista del costado occidental del predio de la Carrera 5 Este No. 40A-25, donde se identifico la perdida parcial del suelo del patio de ropas.

#	NOMBRE	DIRECCIÓN	TELÉFONO	P	A	N	DAÑOS EN VIVIENDA
1	Jacqueline Acevedo	Carrera 5 Este No. 40A-25	2874208	10	8	2	Perdida aproximada de 2m ² del patio de ropas de la vivienda y grietas con aberturas cercana a lo 5mm y longitud aproximada de 2m en muros de cerramiento de la habitación, situación que compromete en la actualidad la estabilidad estructural y habitabilidad de la misma.
2	Concepción Baquero	Carrera 5 Este No. 40A-07	2870113	7	4	3	Perdida aproximada de 4m ² del patio de ropas de la vivienda y grieta de tracción de aproximadamente 1cm de abertura y longitud cercana a los 3m en el patio de ropas situación que compromete en la actualidad la estabilidad estructural y habitabilidad de la misma.

- Restricción parcial al patio de ropas y una habitación localizada al costado occidental del predio ubicado en la Carrera 5 Este No. 40A-25, mediante el Acta No. 005211, hasta tanto se garanticen sus condiciones de estabilidad estructural y habitabilidad del sector en comento, acciones a desarrollar a cargo de los responsables.

- ✓ Mantener la Restricción Parcial de Uso, del costado Occidental del predio de la Carrera 5 Este No. 40 A- 25, mediante Acta No. 005211 del 2 de abril del año 2009, donde se ubica un patio de ropas y una habitación; acciones a desarrollar por los responsables y/o habitantes del predio en mención hasta tanto se garantice la estabilidad estructural, funcionalidad y habitabilidad del sector en comento.

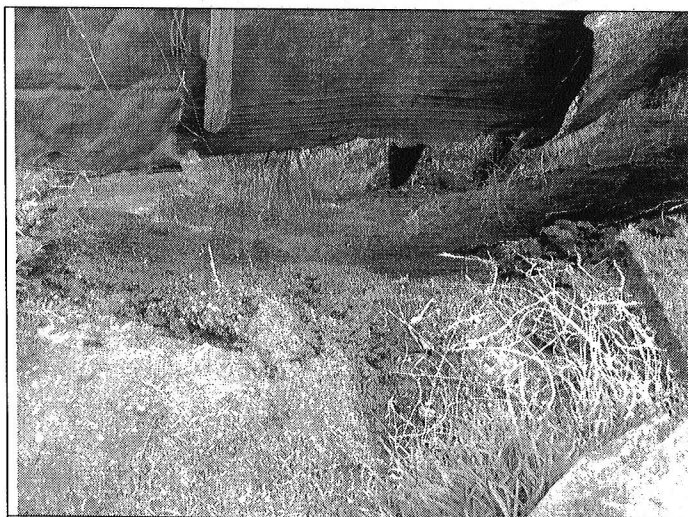
Adicionalmente, sobre la ladera natural se localiza el predio de la Carrera 5 Este No. 40A-07, en el cual se emplaza una vivienda de un (1) nivel, construida en mampostería parcialmente confinada por columnas, con deficiencias constructivas evidenciadas por la carencia de elementos estructurales del tipo vigas y columnas, con cubierta en teja de zinc soportada por un entramado en madera; cabe tener en cuenta que el segundo proceso de remoción en masa identificado, se presentó hacia el costado occidental del predio en comento, involucrando la pérdida del suelo del patio de ropas, en un área aproximada de 4m² y un volumen cercano a los 5m³, de igual manera se identificó una grieta de tracción con una abertura de aproximadamente 1cm y longitud cercana a los 3m, situación que podría comprometer en el corto plazo la estabilidad estructural y habitabilidad de la misma, por lo cual se recomendó la evacuación temporal y preventiva del predio en comento ya que el mismo según lo observado se encuentra dentro de la posible zona de influencia de un avance retrogresivo en el proceso de remoción en masa en mención.

Foto 3. Vista del costado occidental del predio de la Carrera 5 Este No. 40A-07, donde se identifico la perdida del suelo del patio de ropas.

- Solicitud de evacuación del predio de la Carrera 5 Este No. 40A-07, mediante el Acta No. 005212, hasta tanto se garanticen sus condiciones de estabilidad estructural y habitabilidad del predio en mención, acciones a desarrollar a cargo de los responsables.

- ✓ Mantener la Evacuación Temporal y Preventiva, de la vivienda emplazada en la Carrera 5 Este No. 40A-07, mediante Acta No. 005212 del 2 de abril del año 2009; acciones a desarrollar por los responsables y/o habitantes del predio en mención hasta tanto se garantice la estabilidad estructural, funcionalidad y habitabilidad del predio en comento así como del terreno afectado.

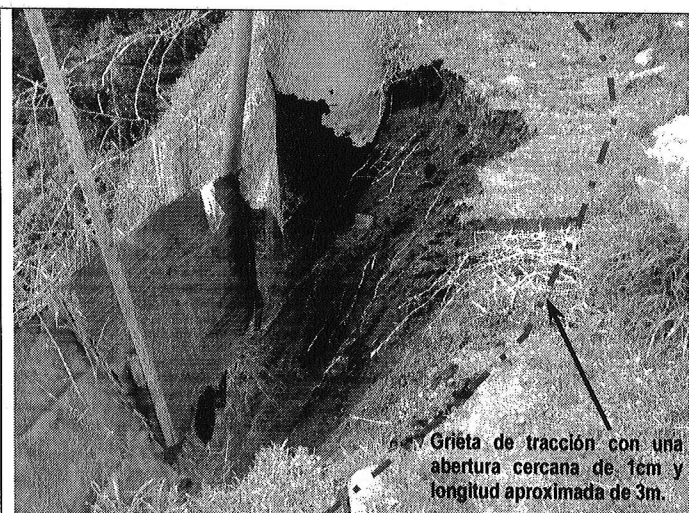
Foto 4. Vista del costado occidental del predio de la Carrera 5 Este No. 40A-07, donde se evidencia la perdida del suelo del patio de ropas para el predio en comento, adicionalmente se evidencia una grieta de tracción con una abertura cercana de 1cm y una longitud aproximada de 3m.

- ✓ La estabilidad estructural y la habitabilidad de la vivienda emplazada en la Carrera 5 Este No. 40A-07, Barrio El Paraiso de la Localidad de Chapinero, se encuentran comprometidas en el corto plazo por el proceso de remoción en masa identificado en la corona de la ladera natural, localizado en el patio de ropas al costado occidental del mismo, razón por la cual se recomienda evacuar de manera temporal y preventiva el predio en mención, hasta tanto se garantice la estabilidad estructural y habitabilidad del mismo así como del terreno afectado.
