DIRECCIÓN DE PREVENCIÓN Y ATENCIÓN DE EMERGENCIAS

DIAGNÓSTICO TÉCNICO No. DI-4091
SUBDIRECCIÓN DE EMERGENCIAS
COORDINACIÓN DE ASISTENCIA TÉCNICA
EVENTO No. 98641

DIRECCIÓN:	Carrera 5 No. 185A-15 (Nueva) Transversal 25A No. 185A-15 (Antigua)	ÁREA DIRECTA:	1 Ha		
BARRIO:	Nuevo Horizonte – Urbanización "Quintas de Horizontes"	POBLACIÓN ATENDIDA:	800		
UPZ:	9 – Verbenal	FAMILIAS	160	ADULTOS	320
LOCALIDAD:	1 – Usaquén	PREDIOS EVALUADOS	1	NIÑOS	480

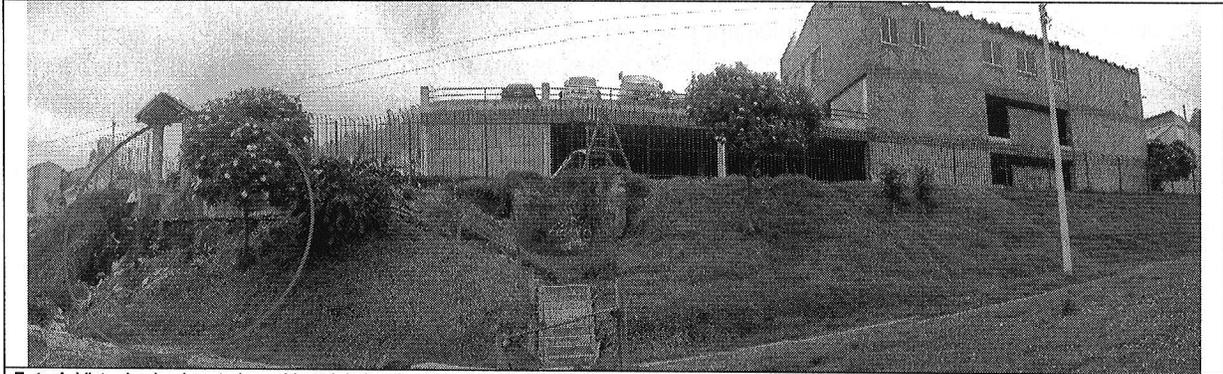
Se presentó un desprendimiento de material tipo capa vegetal y relleno con un volumen de aproximadamente 8m³, en el costado nor-occidental del predio de la Carrera 5 No. 185A-15 (Nueva) en donde se encuentra emplazada la Urbanización "Quintas de Horizontes", los cuales se encuentran depositados hacia la parte baja (pata) del costado nor-occidental del talud de relleno sobre el cual se encuentra emplazada la Urbanización en concreto, generando la pérdida de verticalidad de la reja metálica que sirve de cerramiento perimetral en dicho sector, así como también la pérdida de suelo de cimentación del acceso peatonal que se encuentra emplazado en dicho sector, construido en placas de concreto y elementos de mampostería, comprometiendo de esta manera la funcionalidad y transitabilidad de dicha estructura en el corto plazo, situación por la cual se recomendó la restricción parcial del uso de dicha estructura; el talud de relleno en concreto cuenta con una longitud de aproximadamente 160m, con una altura entre 2.5m y 3.0m, carece de sistemas para el manejo del drenaje superficial y subsuperficial y como medida de estabilización presenta la geometría del mismo, situación evidenciada dado que el ángulo de inclinación cercano a los 45° que presenta la sección NO afectada por el proceso de remoción en masa anteriormente descrito, la cual se encuentra cubierta por capa vegetal, no presenta ningún tipo de patología que sugiera la inestabilidad del mismo o la presencia de fenómenos de remoción en masa de carácter general (Ver fotografía 1).

Foto 1. Vista desde el costado occidental de la urbanización "Quintas de Horizontes", evidencia del proceso de remoción en masa evaluado en el sector.

- De continuar con los procesos de inestabilidad evidenciados en el costado nor-occidental de la Urbanización "Quintas de Horizontes", en el talud de relleno afectado por el fenómeno de remoción en masa anteriormente descrito, es posible que se presente un avance retrogresivo en los desprendimientos de material identificados, debido a la falta de sistemas para el manejo del drenaje superficial y subsuperficial en el sector, situación que afectaría tanto la transitabilidad, estabilidad y la funcionalidad del acceso peatonal que perdió suelo de cimentación, así como también la estabilidad y funcionalidad de la reja metálica que sirve como cerramiento perimetral de la Urbanización en concreto en dicho sector.

- Restricción parcial de uso, mediante Acta No. 004664 del 15 de abril 2009, para el acceso peatonal ubicado al costado nor-occidental de la Urbanización "Quintas de Horizontes" emplazada en el predio de la Carrera 5 No. 185A-15 en el Barrio Nuevo Horizonte de la Localidad de Usaquén, hasta tanto se garanticen las condiciones de estabilidad y transitabilidad de dicha área.

- La funcionalidad y estabilidad del acceso peatonal ubicado al costado nor-occidental de la Urbanización "Quintas de Horizontes" emplazada en el predio de la Carrera 5 No. 185A-15 en el Barrio Nuevo Horizonte, se encuentran comprometidas en el corto plazo, debido al carácter inestable del sector y a la pérdida parcial de suelo de cimentación de dicho área, por lo cual se recomienda mantener restringido su uso hasta tanto se garanticen condiciones adecuadas de estabilidad del sector.

- En el caso de no existir restricciones y/o condicionamientos al uso del suelo para el predio de la Carrera 5 No. 185A-15, donde se encuentra emplazada la Urbanización "Quintas de Horizontes", se recomienda al responsable y/o responsables de la misma implementar adecuadas medidas de estabilización y estructuras de contención tanto en el costado nor-occidental del talud de relleno afectado por el fenómeno de remoción en masa que generó la pérdida de

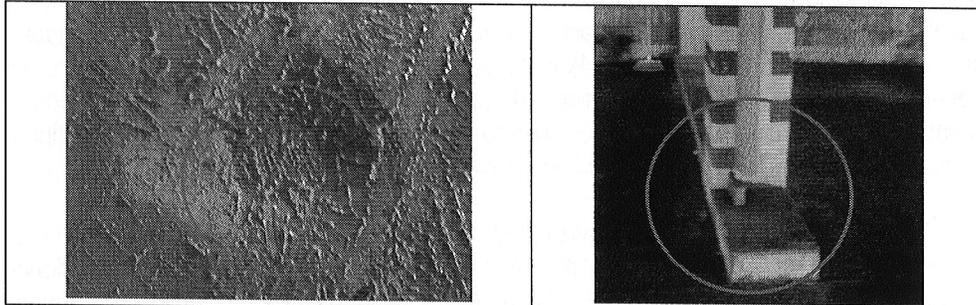
Foto 2. Evidencia de la colmatación de los sifones presentes en el primer nivel de la zona de parqueaderos de la urbanización "Quintas de Horizontes"

Foto 3. Evidencia de la inadecuada disposición de las aguas lluvias provenientes del segundo nivel de la estructura de parqueaderos al interior de la Urbanización evaluada.

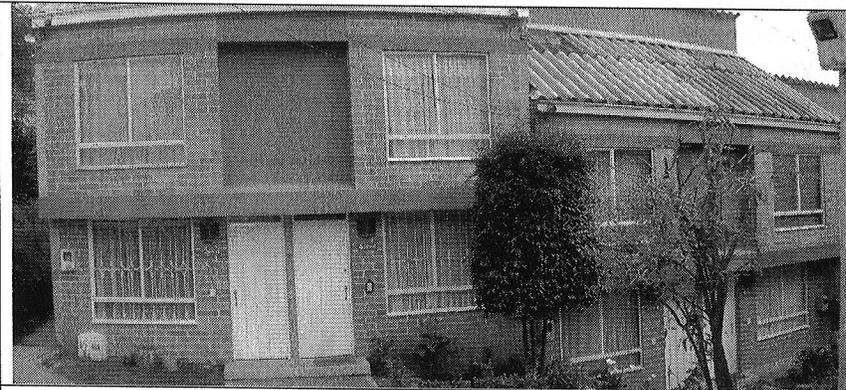
De igual manera, con base en la inspección visual realizada a la Urbanización "Quintas de Horizontes", se observó que la misma esta conformada por un total de ciento sesenta (160) viviendas de dos (2) niveles, construidas en mampostería estructural con piso y entrepiso en placa de concreto aligerada y cubierta en tejas de fibro-cemento soportadas por un entramado en madera, las cuales se agrupan en pachas o unidades estructurales de dos (2) viviendas lo cual facilita la adaptación a la pendiente del terreno (Ver fotografía 4), cabe tener en cuenta que de las viviendas en comento, las ubicadas hacia el costado oriental están emplazadas en una ladera de pendiente baja y las ubicadas hacia el costado occidental, se encuentran emplazadas sobre el talud de relleno mencionado anteriormente; no se observó ningún tipo de patología que sugiera el compromiso en la habitabilidad y estabilidad de las viviendas en mención en el mediano plazo.

Foto 4. Conformación estructural y disposición de las viviendas emplazadas al interior de la Urbanización evaluada.

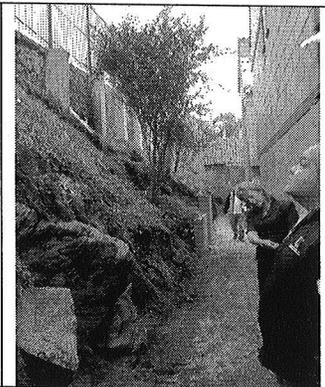
Adicionalmente, con base en la inspección visual realizada al costado oriental de la Urbanización "Quintas de Horizontes", se observó la presencia de un talud de corte que recorre la totalidad de la longitud del predio donde se encuentran emplazadas las viviendas que hacen parte de la misma, dicho talud de corte posiblemente fue realizado para el emplazamiento de dichas unidades habitacionales el cual cuenta con una longitud de aproximadamente 160m, con una altura entre 2.0m y 2.30m e inclinación cercana a los 80° y carece de medidas de estabilización, así como también de sistemas para el manejo del drenaje superficial y subsuperficial (Ver fotografía 5), situación que en asocio con las fuertes precipitaciones que se registraron en el sector y la colmatación evidenciada de los sumideros para la recolección de aguas lluvias presentes en la Carrera 5 entre la intersección con la Carrera 4 y la Calle 185A, sector vial ubicado hacia la parte alta (corona) del talud de corte en mención (Ver fotografías 6 y 7), puede encontrarse relacionada con la presencia de leves desprendimientos de material tipo relleno y capa vegetal, provenientes del costado sur de dicho talud de corte, cabe tener en cuenta que los desprendimientos de material evidenciados, movilizaron un volumen de aproximadamente 3m³ de material, los cuales se depositaron hacia la parte baja (pata) de dicho talud de corte en el sector donde se encuentra una vía peatonal, sin comprometer ni la estabilidad ni la transitabilidad de la misma, así como tampoco de las viviendas cercanas, dado que dicho material no impactó sobre la estructura de las mismas.

Foto 5. Talud de corte ubicado al costado oriental de la Urbanización evaluada, evidencia de desprendimientos menores de material.

- De igual manera, de continuar con los procesos de inestabilidad evidenciado en el talud de corte ubicado al costado oriental de la Urbanización "Quintas de Horizontes", es posible que se presente un avance retrogresivo en los desprendimientos de material que lo conforman, debido a la falta de adecuadas medidas de estabilización y la carencia de un sistema para el manejo del drenaje superficial y subsuperficial, situación que puede verse potencializada por la presencia de cargas dinámicas actuantes en la parte alta (corona) de dicho talud de corte, asociadas al tráfico vehicular presente sobre la Carrera 5 en el área comprendida entre la intersección con la Carrera 4 y la Calle 185A, afectando tanto la estabilidad y funcionalidad de la vía anteriormente mencionada, la seguridad tanto de los vehículos como los peatones que transitan el área en mención, así como también la estabilidad y funcionalidad de las viviendas aledañas a la zona, emplazadas al interior de la Urbanización "Quintas de Horizontes".

suelo de cimentación del acceso peatonal ubicado en dicha área, así como también en la totalidad de la extensión del talud de corte ubicado al costado oriental de dicha Urbanización.

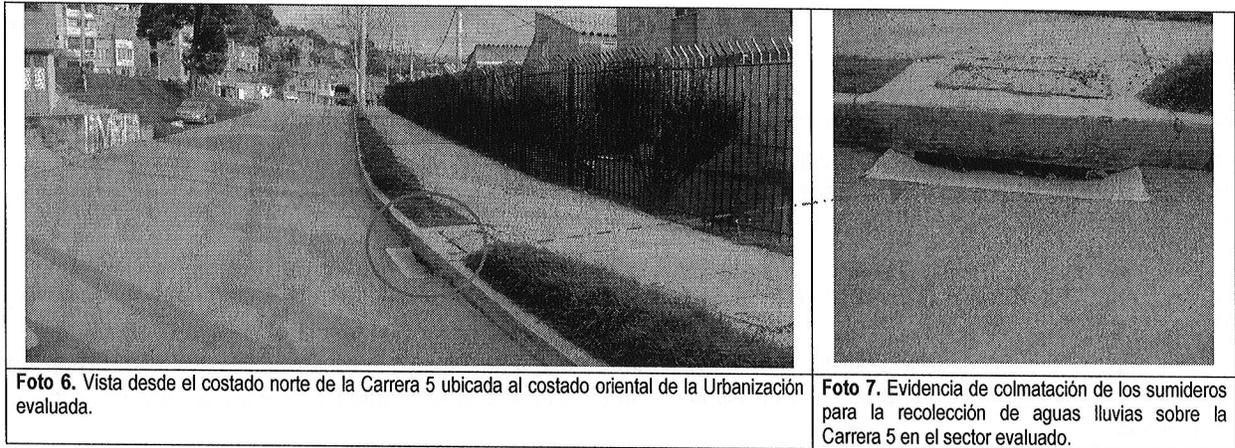
Foto 6. Vista desde el costado norte de la Carrera 5 ubicada al costado oriental de la Urbanización evaluada.

Foto 7. Evidencia de colmatación de los sumideros para la recolección de aguas lluvias sobre la Carrera 5 en el sector evaluado.

SI	X	NO	CUAL?	Colmatación de sumideros para la recolección de las aguas lluvias dispuestos sobre la Carrera 5 entre la Intersección con la Carrera 4 y la Calle 185A.
-----------	----------	-----------	--------------	---

- Solicitud por intermedio de la Red Distrital, de presencia de personal de la Empresa de Acueducto y Alcantarillado de Bogotá – EAAB, en el sector comprendido por la Carrera 5 entre la intersección con la Carrera 4 hasta la Calle 185A, con el objeto de realizar desde su competencia, labores de mantenimiento en los sumideros dispuestos para la captación de las aguas lluvias presentes en dichos sector, dado que al momento de la visita técnica se evidenciaron colmatados.

- A la Empresa de Acueducto y Alcantarillado de Bogotá - EAAB, desde su competencia, adelantar las actividades administrativas tendientes a determinar el responsable de realizar el mantenimiento de la red de alcantarillado pluvial presente en el sector comprendido por la Carrera 5 entre la intersección con la Carrera 4 hasta la Calle 185A en el Barrio Nuevo Horizonte de la Localidad de Usaquén.
