DIAGNÓSTICO TÉCNICO No. DI – 4093
SUBDIRECCIÓN DE EMERGENCIAS
COORDINACIÓN DE ASISTENCIA TÉCNICA
APOYO INSTITUCIONAL
EVENTO No. 98282

DIRECCIÓN:	Todo el Barrio	ÁREA DIRECTA:	5.1 Hectáreas		
BARRIO:	El Pedregal – Yopal	POBLACIÓN ATENDIDA:	1500		
UPZ:	57 - Gran Yomasa	FAMILIAS	260	ADULTOS	600
LOCALIDAD:	5 – Usme	PREDIOS EVALUADOS	304	NIÑOS	900
CHIP		DOCUMENTO REMISORIO	CR -6033

REMOCIÓN EN MASA

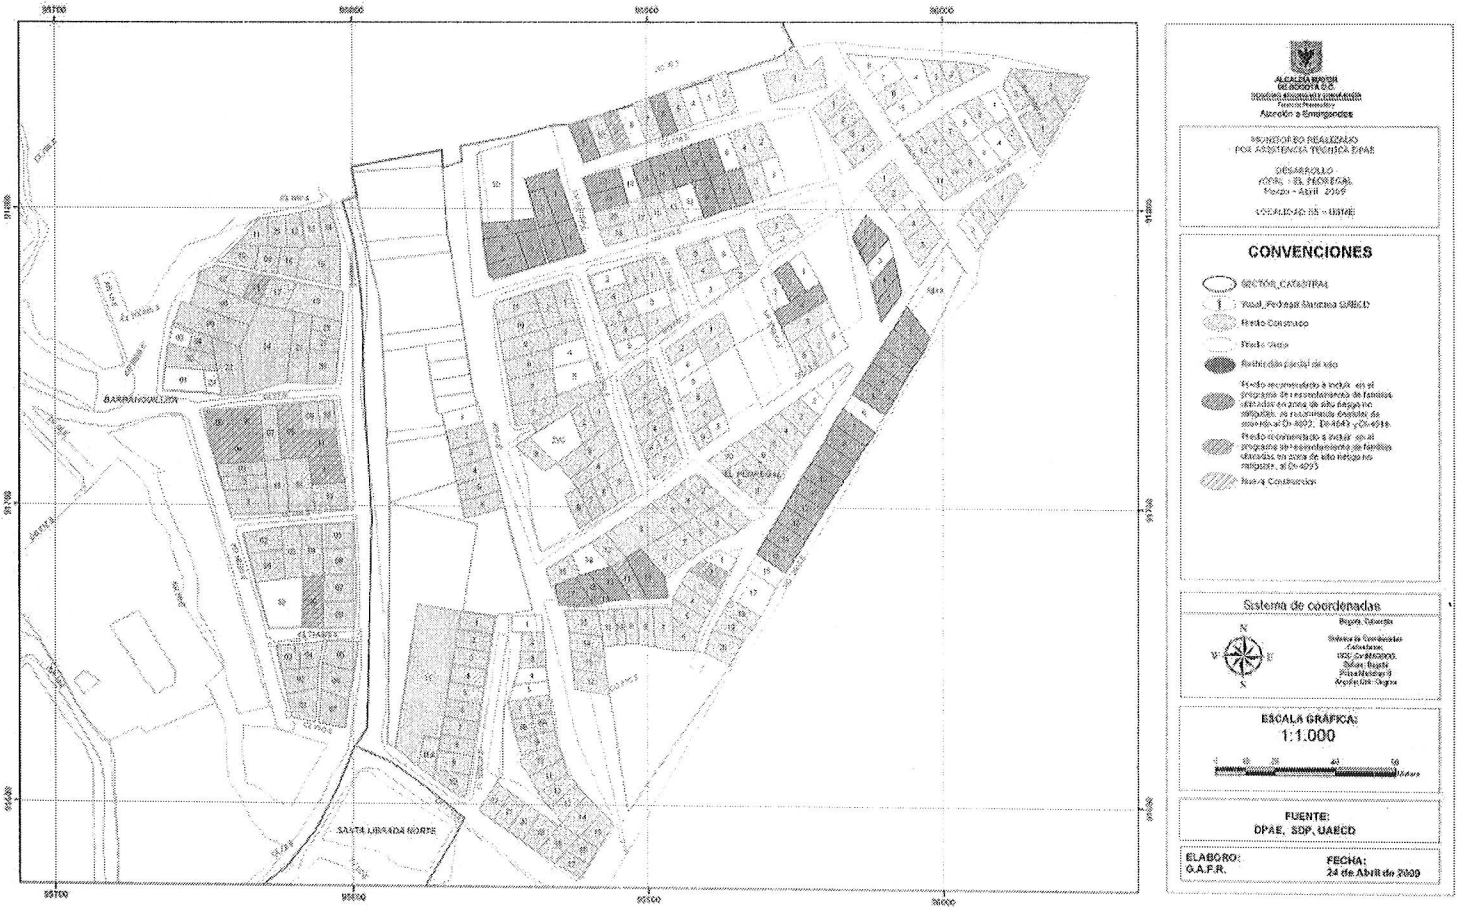
De acuerdo al monitoreo descrito en el presente diagnostico se realiza la actualización del plano del Barrio, el cual se presenta en la **Figura 1**. Como puede observarse en dicha figura, se presentan los predios evacuados en los Barrios Yopal – Pedregal y San Juan de Usme en los Diagnósticos Técnicos emitidos durante los diferentes eventos de monitoreo, y se incluyen los predios evacuados durante las diferentes jornadas de monitoreo presentadas en este documento.

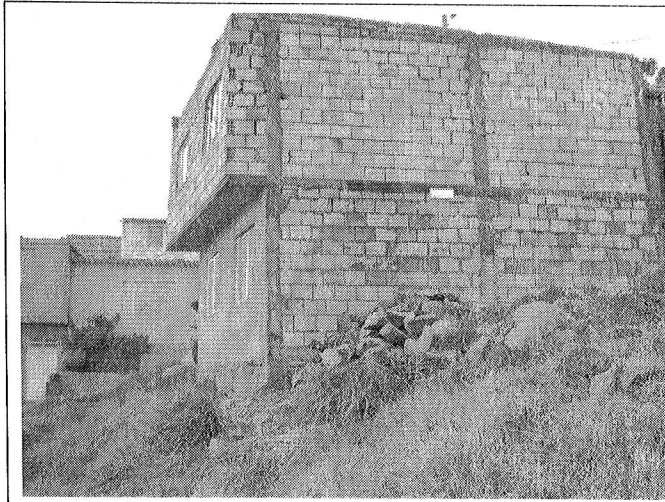
Fotografía A-1. Predio Manzana 13 Lote 1, Diagonal 70 B Sur No. 1 D – 44 Este, Barrio Yopal Pedregal

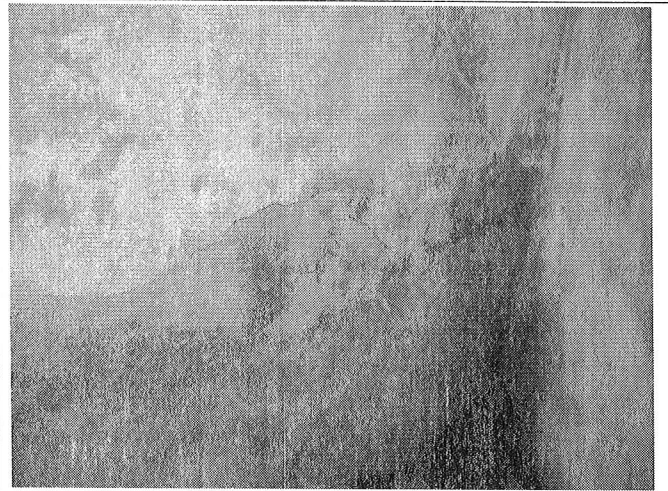
Fotografía A-2. Afectación por agrietamientos y humedad en el muro de cierre en el predio Manzana 13 Lote 1 Barrio Yopal Pedregal.

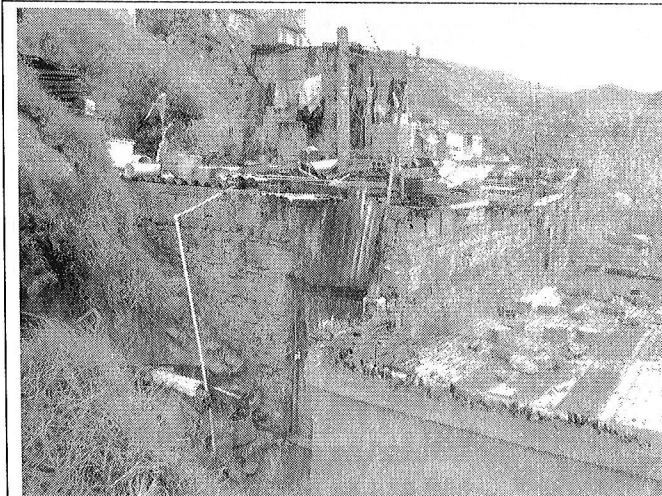
Fotografía A-3. Predio Manzana 10 Lote 2, Diagonal 70 A Sur No. 1 D – 74 Este, Barrio Yopal Pedregal

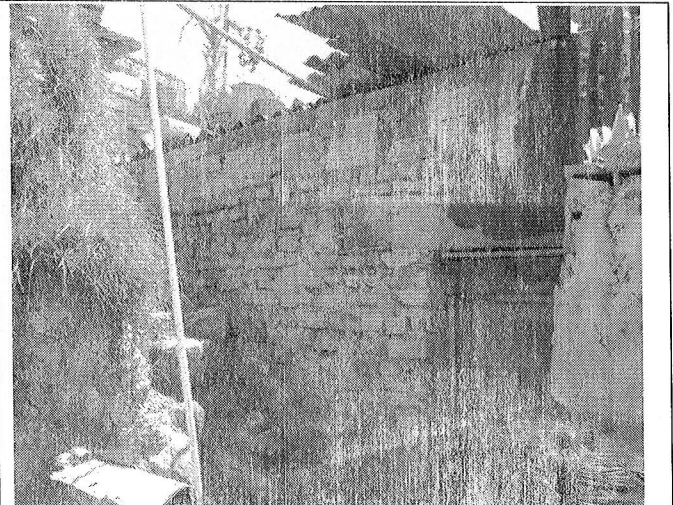
Fotografía A-4. Predio Manzana 10 Lote 2, Diagonal 70 A Sur No. 1 D – 74 Este, Barrio Yopal Pedregal

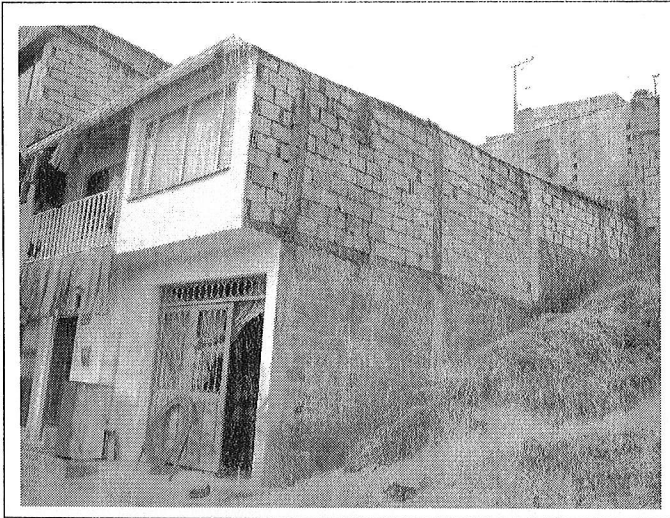
Fotografía A-5. Predio Manzana 12 Lote 4, Carrera 1 D Bis Este No. 70 B – 10 Sur, Barrio Yopal Pedregal

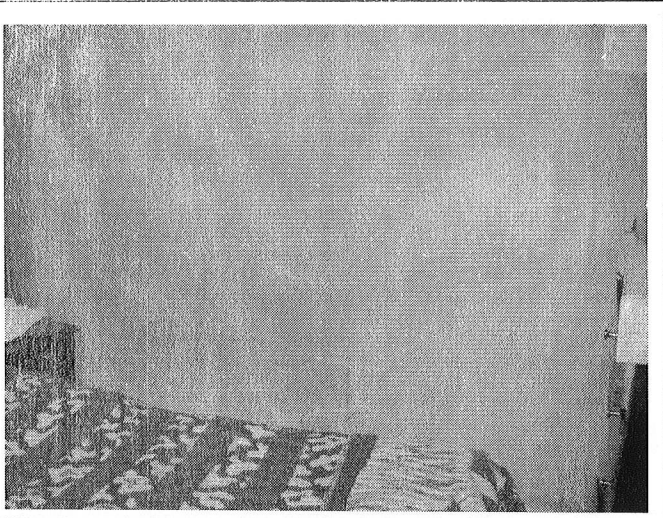
Fotografía A-6. Afectación por agrietamientos en muros de cierre del costado sur, predio Manzana 12 Lote 4 Barrio Yopal Pedregal.

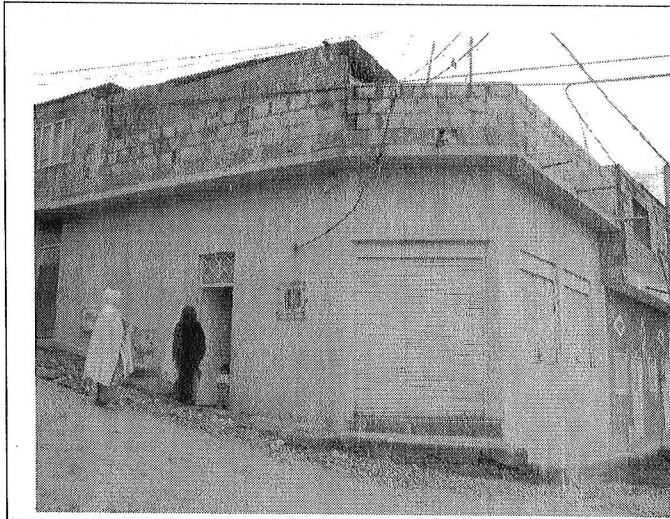
Fotografía A-7. Predio Manzana 7 Lote 11, Carrera 1 C Este No. 70 B – 03 Sur, Barrio Yopal Pedregal

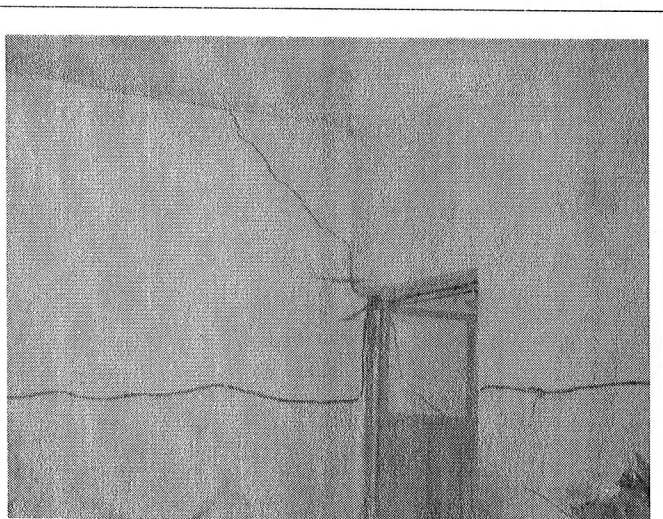
Fotografía A-8. Afectación por agrietamientos y humedad en el predio Manzana 7 Lote 11, Barrio Yopal Pedregal.

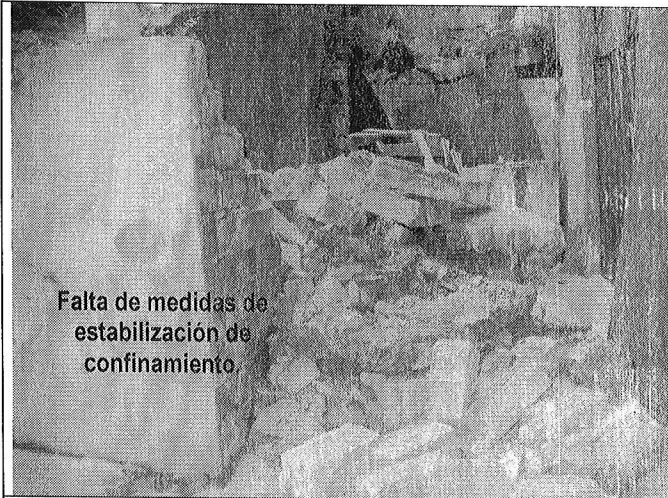
Falta de medidas de estabilización de confinamiento.

Foto C-1. Vista de del muro de confinamiento del talud de corte el cual se presenta Colapsado, localizado en el costado norte del predio de la Carrera 1B Bis Este # 71-04 Sur (Manzana 93 Lote 5), Barrio San Juan de Usme de la Localidad de Usme.

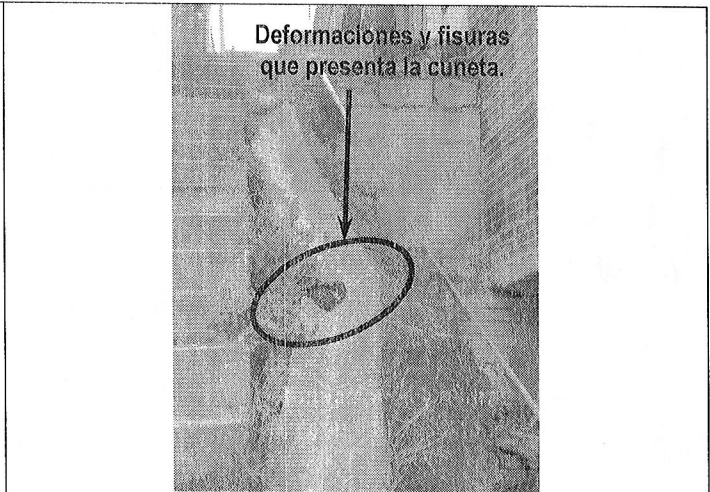
Deformaciones y fisuras que presenta la cuneta.

Foto C-2. Vista de la cuneta perimetral de la vía peatonal de la Calle 71 Sur, localizada al costado Norte del predio de la Carrera 1B Bis Este # 71-04 Sur (Manzana 93 Lote 5). Se evidencia fisuras y deformaciones en la estructura en cemento.

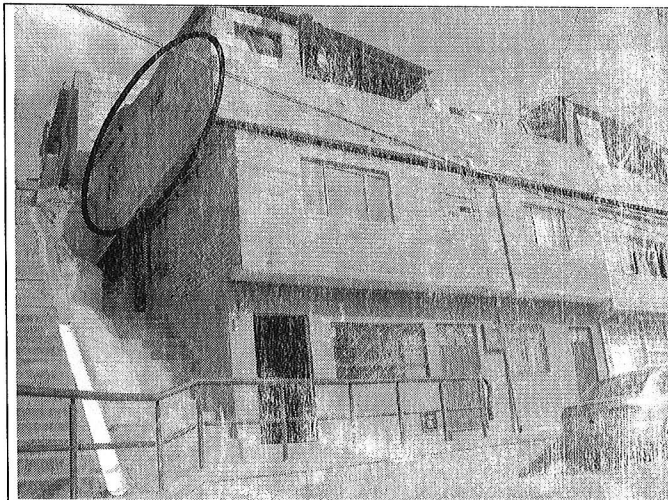
aproximadamente 1,0 cm y longitud cercana a los 4,0 m de tendencia horizontal con escalonamientos, presentados en los muros de cerramiento y divisorios del predio en comento, los daños identificados en el mismo podrían comprometer la estabilidad estructural y la habitabilidad de la totalidad de la vivienda en el corto plazo (**Fotografías C-3 y C-4**).

Foto C-3. Vista general de la Carrera 1B Bis Este # 71-04 Sur (Manzana 93 Lote 5), Barrio San Juan de Usme de la Localidad de Usme.

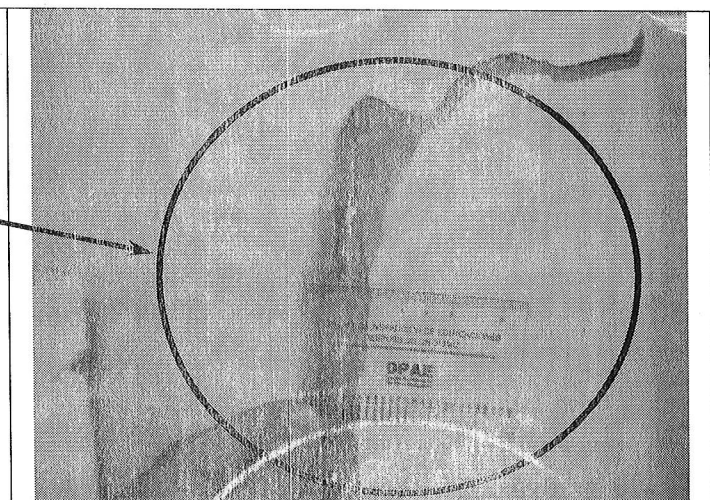
Foto C-4. Vista del Muro de cerramiento del costado norte en el tercer nivel, donde se presentan fisuras con una abertura de aproximadamente 1cm y longitud cercana a los 4m de tendencia horizontal con escalonamientos

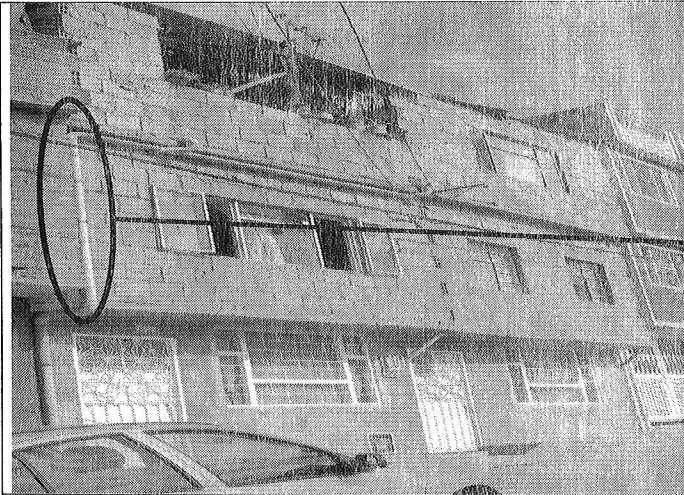
Foto C-5. Vista general de la Carrera 1B Bis Este # 71-14 Sur (Manzana 93 Lote 4), Barrio San Juan de Usme de la Localidad de Usme..

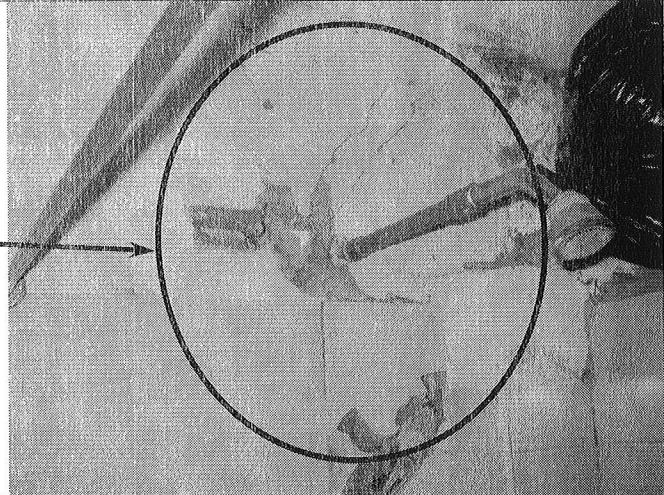
Foto C-6. Vista del Muro de cerramiento del costado norte en el segundo nivel, donde se presentan fisuras con una abertura de aproximadamente 0.8cm y longitud cercana a los dos metros, de tendencia vertical y desprendimientos de baldosas.

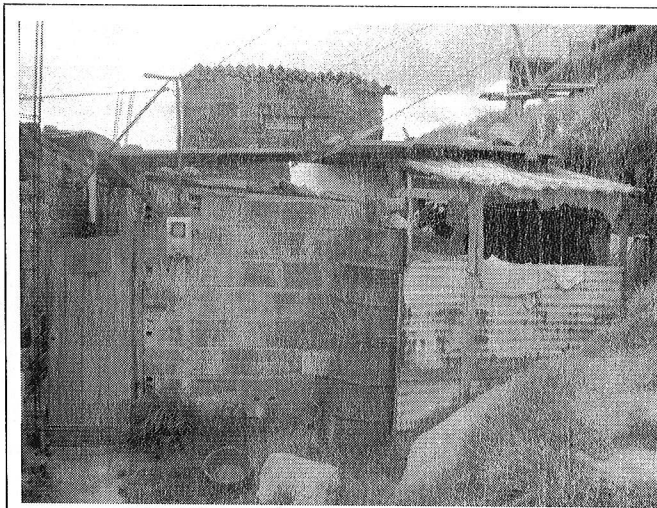
A pesar de que la vivienda solo pudo ser evaluada por el exterior debido a que ésta se encontraba sola al momento de la inspección, se pudo establecer el compromiso de su estabilidad y habitabilidad no solo por impacto del gran bloque de roca desprendido desde el talud, sino por la cuña de suelo susceptible de desprendimiento que se encuentra limitada por una grieta de tracción observada en la parte alta del talud (**Fotografías D-1 a D-4**).

Fotografía D-1. Predio Manzana 9 Lote 9, evacuado durante la evaluación del día 3 de abril de 2009.

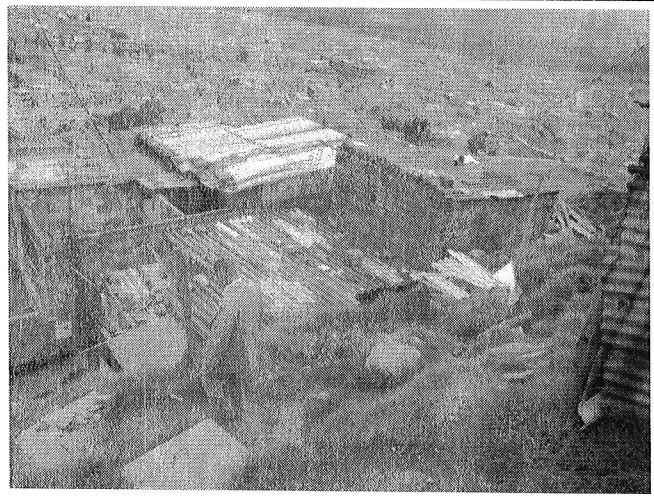
Fotografía D-2. Predio Manzana 9 Lote 9. Hacia el centro se observa la habitación del segundo nivel.

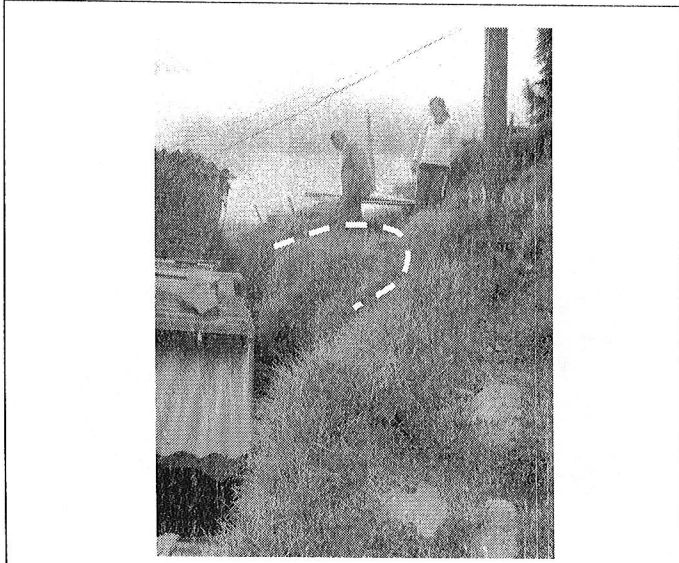
Fotografía D-3. Predio Manzana 9 Lote 9. Se indica grieta de tracción que limita la cuña de suelo susceptible de caer.

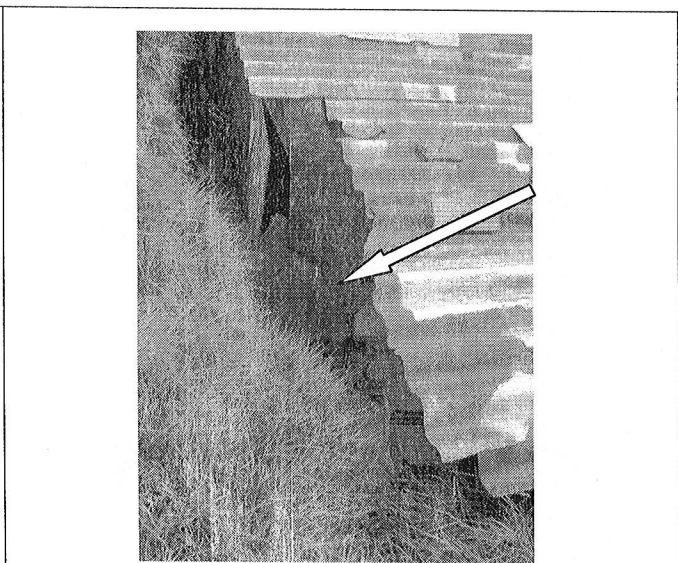
Fotografía D-4. Predio Manzana 9 Lote 9. Detalle de la roca que impactó el muro de cerramiento de la vivienda.

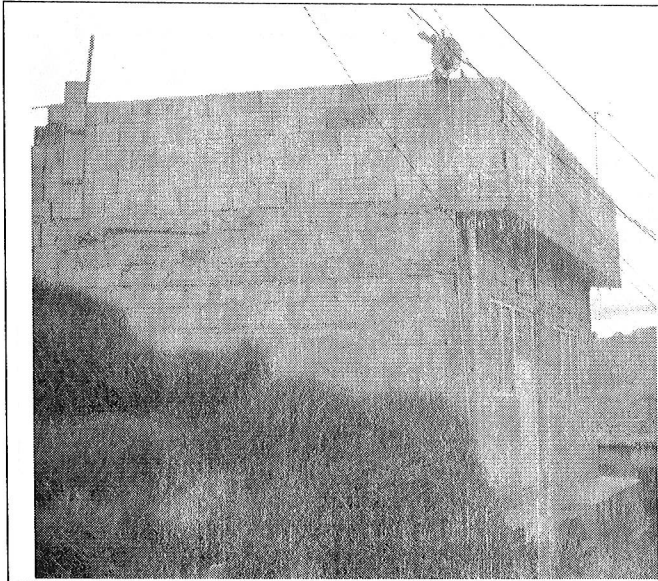
Fotografía G-1. Predio Manzana 4 Lote 2. Vista General de la vivienda

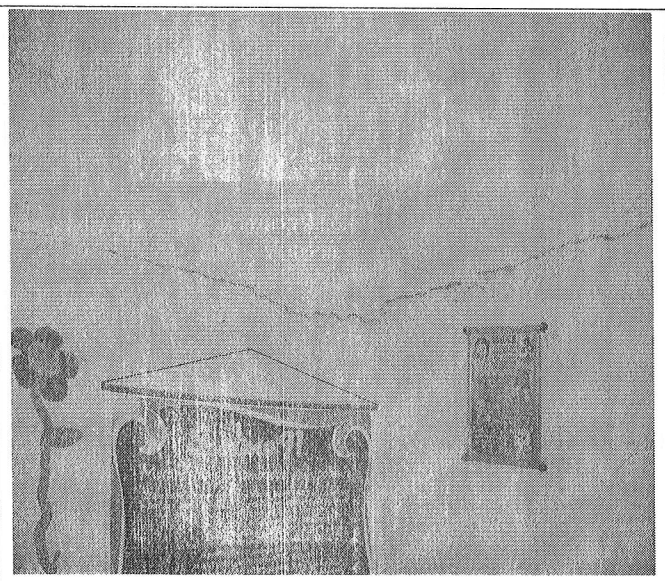
Fotografía G-2. Predio Manzana 4 Lote 2. Detalle de los agrietamientos dentro en los muros de la vivienda

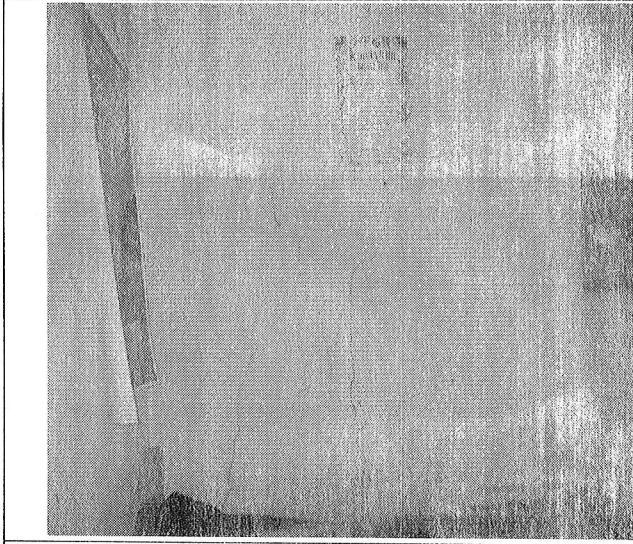
Fotografía G-3. Predio Manzana 4 Lote 2. Patrones de agrietamiento vertical en muros divisorios de la vivienda.

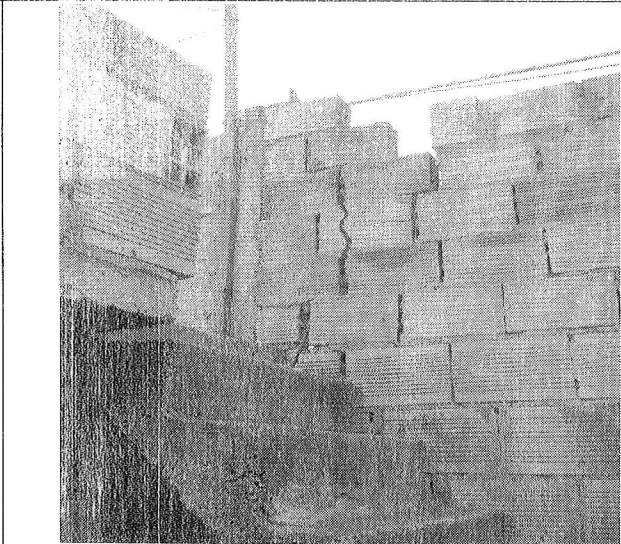
Fotografía G-4. Predio Manzana 4 Lote 2. Detalle de los agrietamientos en los muros perimetrales de la vivienda

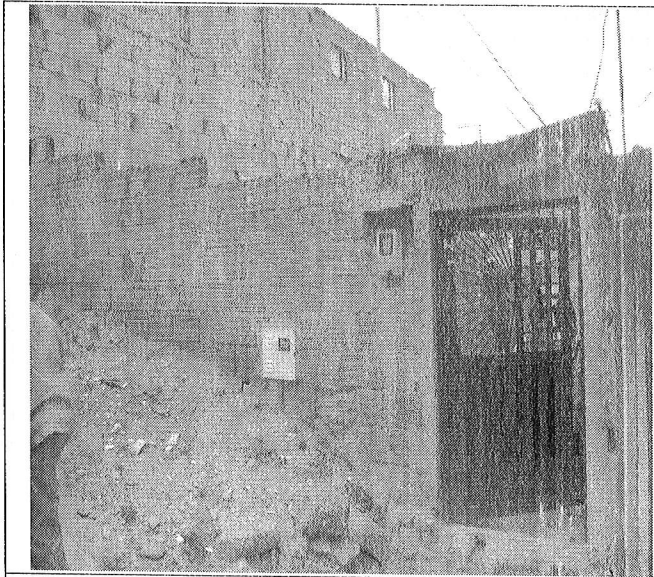
Para el Barrio San Juan de Usme se realizó la visita de predios en las Manzanas del Barrio, pero se verificaron con carácter particular las viviendas de la Manzana 93 en los lotes 6 a 8 y 14 a 15; donde se encontró que los habitantes del predio 6 a pesar de la Acta de Evacuación No. 4769 generada el día 6 de abril de 2009, no han acatado la recomendación de no habitar la vivienda. En el predio 8 de Manzana 93, se identificó una vivienda con afectaciones en los muros de lindero del costado oriental que sirven como elementos de contención al terreno, correspondientes a agrietamientos de 1 cm de abertura, con tendencias horizontales los cuales pueden estar asociadas a posibles empujes del terreno ubicado por debajo del nivel de la Transversal 1 B Bis Este (**Fotografías G-5 a G-8**).

Fotografía G-5. Predio Manzana 93 Lote 08. Vista General de la vivienda

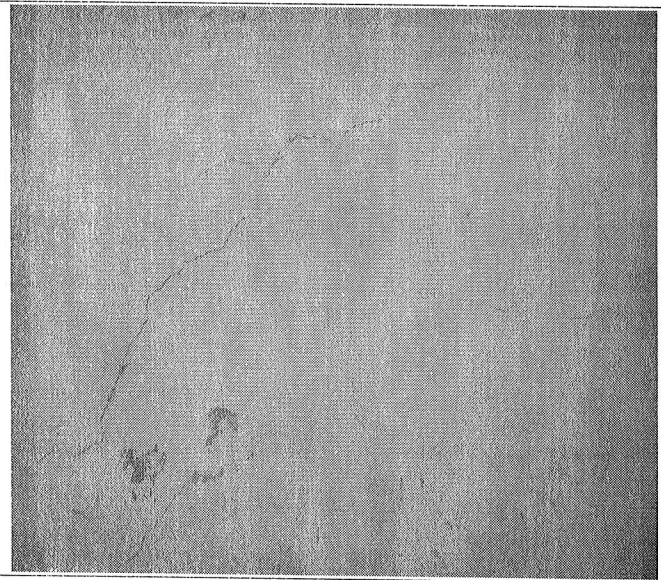
Fotografía G-6. Predio Manzana 93 Lote 8. Detalle de los agrietamientos dentro en los muros de la vivienda

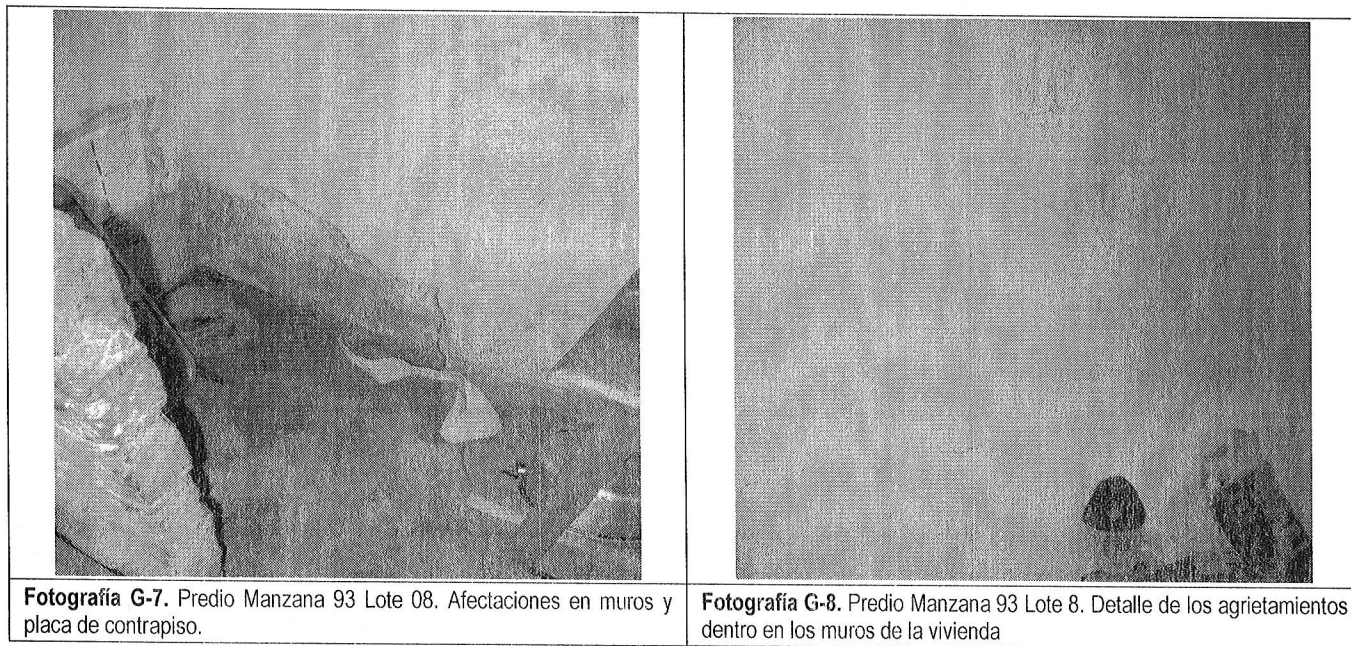
Fotografía G-7. Predio Manzana 93 Lote 08. Afectaciones en muros y placa de contrapiso.

Fotografía G-8. Predio Manzana 93 Lote 8. Detalle de los agrietamientos dentro en los muros de la vivienda
