DIAGNÓSTICO TÉCNICO No. DI-4094
SUBDIRECCIÓN DE EMERGENCIAS
COORDINACIÓN DE ASISTENCIA TÉCNICA
(RADICADO FOPAE 2009ER4370)

DIRECCIÓN:	Carrera 17H Este No. 29 -09 Sur	ÁREA DIRECTA:					
BARRIO:	Desarrollo Corinto	POBLACIÓN ATENDIDA:	5				
UPZ:	32 – San Blas	FAMILIAS	1	ADULTOS	1	NIÑOS	4
LOCALIDAD:	4 San Cristóbal	PREDIOS EVALUADOS	1				
CHIP:		DOCUMENTO REMISORIO	CR-6040

En atención del radicado FOPAE 2009ER4370, personal de la Coordinación de Asistencia Técnica de la Dirección de Prevención y Atención de Emergencias – DPAE realizó visita técnica al predio de la Carrera 17H Este No. 29 - 09 Sur, Manzana 22(4) – Lote 1A, donde habita la señora Ana Peña Panqueba y su familia, el día 23 de Abril de 2009; en dicho predio se encontró una vivienda de un (1) nivel construida en madera y material de recuperación, contrapiso en madera colocado directamente sobre el terreno natural y cubierta en teja de zinc soportada por elementos de madera que reposan directamente sobre los muros divisorios, la vivienda esta soportada por elementos verticales tipo palafito en su costado Norte, (Ver Fotografía No.1); la vivienda presenta deficiencias constructivas referentes a la carencia de un apoyo adecua

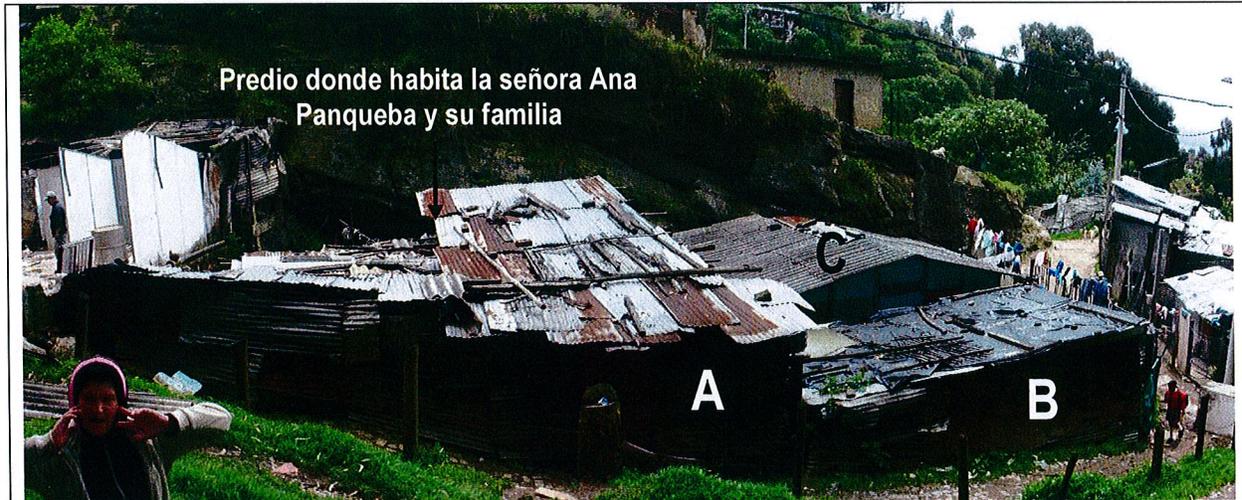
Fotografía No. 1. Vista general del predio de la Carrera 17H Este No. 29 – 09 Sur, Manzana 22 (4) – Lote 1, donde se emplazan tres unidades habitacionales, adicionalmente se observa la unidad habitacional emplazada en el costado sur, donde habita la señora Ana Peña Panqueba y su familia, sector aledaño al cauce de la quebrada El Chuscal.

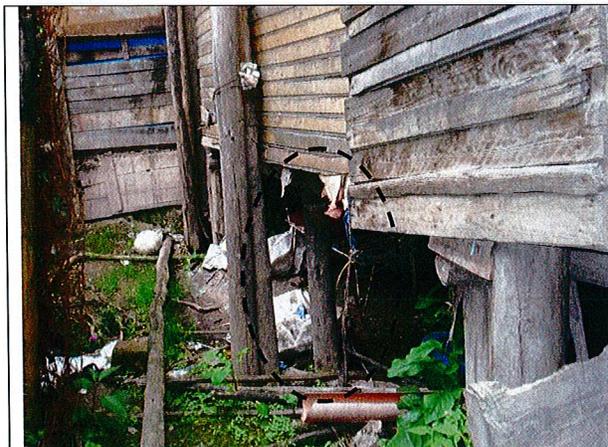
La vivienda fue cimentada sobre elementos verticales tipo palafito hacia su costado norte, apreciándose que hay 6 apoyos que han perdido el soporte y se encuentran en el aire, los cuales están concentrados en el sector nororiental de la vivienda. Adicionalmente se observan algunos de los elementos que se encuentran expuestos por causa de la pérdida del material de apoyo se aprecian carcomidos posiblemente por causa de la humedad, lo que sugiere la idea que otros elementos que aún se encuentran confinados por el suelo han perdido su capacidad de carga. Manifestándose en pérdida exagerada de verticalidad en divisiones y muros de cerramiento, además del estado de deterioro y materiales inapropiados que constituyen la misma, así mismo se presenta infiltración del flujo subsuperficial y de la escorrentía especialmente durante las fuertes precipitaciones lo que conlleva a deteriorar más las condiciones de estabilidad del sector y de la vivienda, por lo que se concluye que la estabilidad de la vivienda se encuentra comprometida en el corto plazo ante cargas normales de servicio

Fotografía No. 2. Vista de los apoyos tipo palafito que soportan la unidad habitacional emplazada en el costado sur del predio de la Carrera 17H Este No. 29 - 09 Sur (Mz-22 (4), Lote 1A). Se observan elementos que perdieron terreno de soporte.

ID	Nombre (cabeza de hogar)	Dirección	P	A	N	Daños
1	Ana Peña Panqueba	Carrera 17H Este No. 29 – 09 Sur Manzana 22(4) – Lote 1A	5	1	4	Pérdida del terreno de cimentación de los elementos de madera tipo palafito que soportan la unidad habitacional y por ende pérdida severa de verticalidad en divisiones y muros de cerramiento.

- Evacuar definitivamente e incluir con prioridad técnica Uno (1) en el Programa de Reasentamiento de Familias Localizadas en Zonas de Alto Riesgo No Mitigable por Remoción en Masa, el predio ubicado en la Carrera 17H Este No. 29-09 Sur, Manzana 22(4) – Lote 1A, donde habita la señora Ana Peña Panqueba y su familia, en el desarrollo Corinto de la Localidad de San Cristóbal.

- Una vez se haya terminado el proceso de evacuación y/o reasentamiento de esta familia, se recomienda demoler la vivienda, retirar los escombros y, en cumplimiento del Artículo 140 del Decreto 190/2004, aislar y señalizar mediante vallas informativas los lotes a fin de evitar que el predio sea ocupados nuevamente, e incorporarlos al inventario distrital de los predios desocupados en desarrollo del proceso de reasentamiento por alto riesgo, para su control y manejo por parte de las entidades correspondientes.

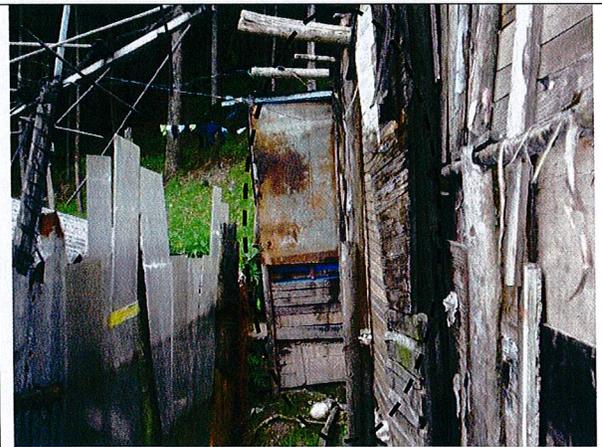
Fotografía No. 3. Vista desde el costado occidental de la unidad habitacional emplazada en el costado sur del predio de la Carrera 17H Este No. 29 – 09 Sur (Manzana 22 (4) Lote 1A); Apréciense los elementos del costado oriental que presentan pérdida de verticalidad.
