ALCALDÍA MAYOR DE BOGOTÁ D.C. Fondo Prevención y Atención Emergencias	DIAGNÓSTICO TÉCNICO	Código:	GAR- FT - 03
		Versión:	01
		Código documental:

DIAGNÓSTICO TÉCNICO No. DI-4096
SUBDIRECCIÓN DE EMERGENCIAS
COORDINACIÓN DE ASISTENCIA TÉCNICA
RAD FOPAE 2008ER16495 – Apoyo Institucional

ATENDIÓ: CATALINA BERNAL HUERTA				SOLICITANTE	
TULIO ISMAEL VILLAMIL VEGA					
COE:	20 y 25	MOVIL:	25	Juzgado Veintinueve Civil del Circuito	
FECHA:	24 de Abril de 2009	HORA:	09:00

DIRECCIÓN:	Diagonal 87 a 89 Bis Sur y Carrera 2A a 3D Este	ÁREA DIRECTA:	2 Ha		
BARRIO:	Bellavista II Sector	POBLACIÓN ATENDIDA:	15		
UPZ:		FAMILIAS	4	ADULTOS	11
LOCALIDAD:	05 - Usme	NIÑOS	4		
CHIP	AAA0026BEUH	PREDIOS EVALUADOS	4		
		DOCUMENTO REMISORIO	CR-6048

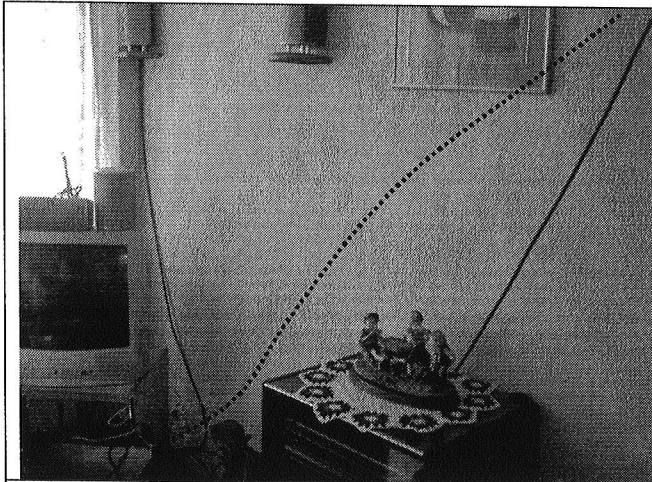
Durante la visita técnica del 24 de abril de 2009, mediante la inspección visual realizada a la vivienda de la Diagonal 88 A Sur # 2 C – 22, se observaron grietas de hasta 0.25 mm de abertura de tendencia diagonal (45°), en los muros laterales, muros compartidos, del primer nivel en la parte delantera de la vivienda, causadas posiblemente por movimientos diferenciales del suelo de cimentación de la vivienda, ver fotografía 4. También se encontró el hundimiento del piso del patio localizado en la parte posterior del primer nivel de la vivienda lo cual formó un hueco de aproximadamente 1 m de diámetro, al golpear el piso del esta zona se pudo identificar un sonido hueco que indicaría la pérdida de suelo de fundación para la placa de contrapiso del patio, es muy posible que está pérdida de soporte esté relacionada con movimientos diferenciales del terreno de fundación en esta zona, ver fotografía 5.

Fotografía 4. Se observan grietas de hasta 0.25 mm de abertura de tendencia diagonal (45°), en los muros laterales, muros compartidos, del primer nivel en la parte delantera de la vivienda de la Diagonal 88A Sur No. 2C-22 Este, donde habita el señor Alfonso Jiménez Sánchez y su familia.

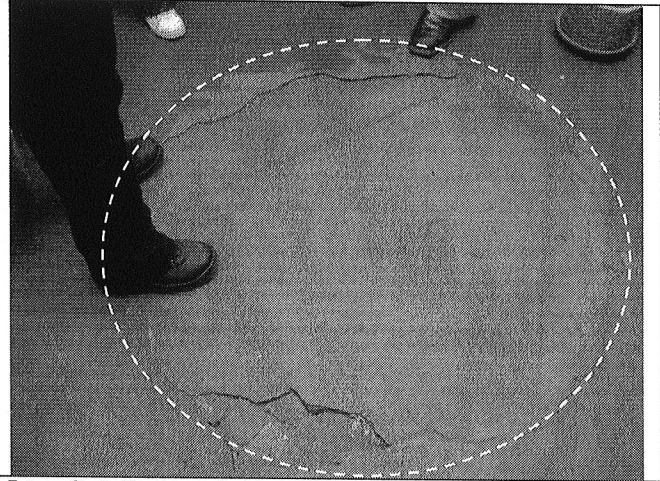
Fotografía 5. Se observa hundimiento del piso del patio localizado en la parte posterior del primer nivel de la vivienda emplazada en el predio de la Diagonal 88A Sur No. 2C-22 Este, donde habita el señor Alfonso Jiménez Sánchez y su familia.

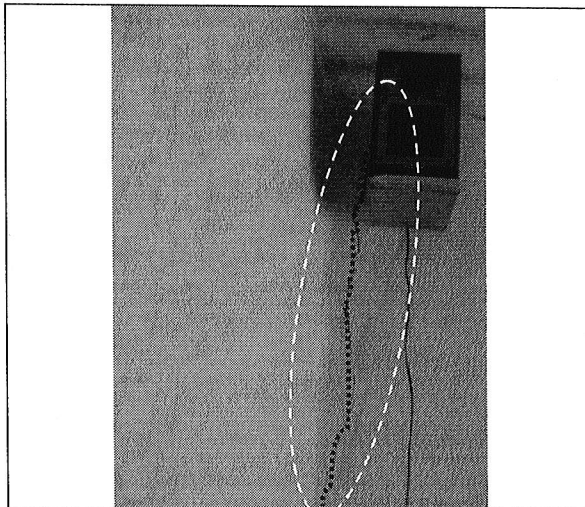
Adicionalmente se encontraron grietas de hasta 1.4 mm de abertura con tendencia vertical en el muro de cerramiento posterior hacia las esquinas donde este muro se une con los muros laterales, indicando un posible movimiento diferencial de la cimentación de este muro, ver fotografía 6. Adicionalmente el segundo nivel de la vivienda se encontraron grietas de hasta 0.40mm de abertura en sentido longitudinal en las viguetas de la placa de cubierta, indicando un posible punto de discontinuidad constructiva acentuado por posibles asentamientos diferenciales de los muros de apoyo de los elementos de concreto reforzado prefabricado que componen la placa de cubierta, ver fotografía 7. También se observó agrietamiento de tendencia horizontal en la unión de los elementos de concreto reforzado prefabricado que componen las placas de cubierta y entrepiso y los muros laterales en los que se apoyan, causados posiblemente por movimiento diferencial de los muros de apoyo.

Fotografía 6. Grietas de hasta 1.4 mm de abertura con tendencia vertical en el muro de cerramiento posterior hacia las esquinas donde este muro se une con los muros laterales, indicando un posible movimiento diferencial de la cimentación de este muro

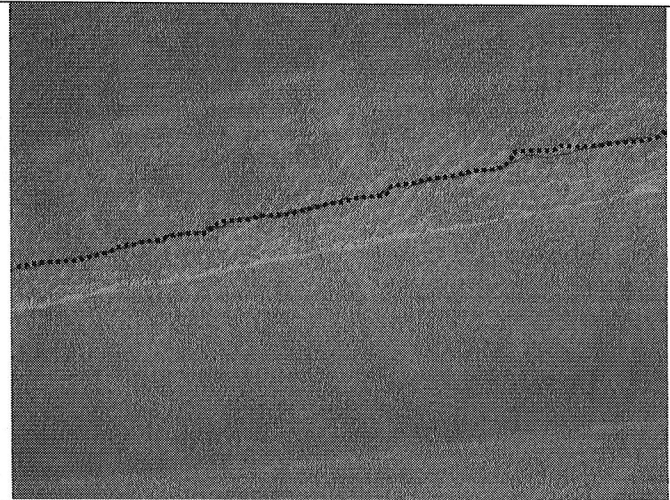
Fotografía 7. Adicionalmente el segundo nivel de la vivienda se encontraron grietas de hasta 0.40mm de abertura en sentido longitudinal en las viguetas de la placa de cubierta, indicando un posible punto de discontinuidad constructiva acentuado por posibles asentamientos diferenciales de los muros de apoyo de los elementos de concreto reforzado prefabricado que componen la placa de cubierta

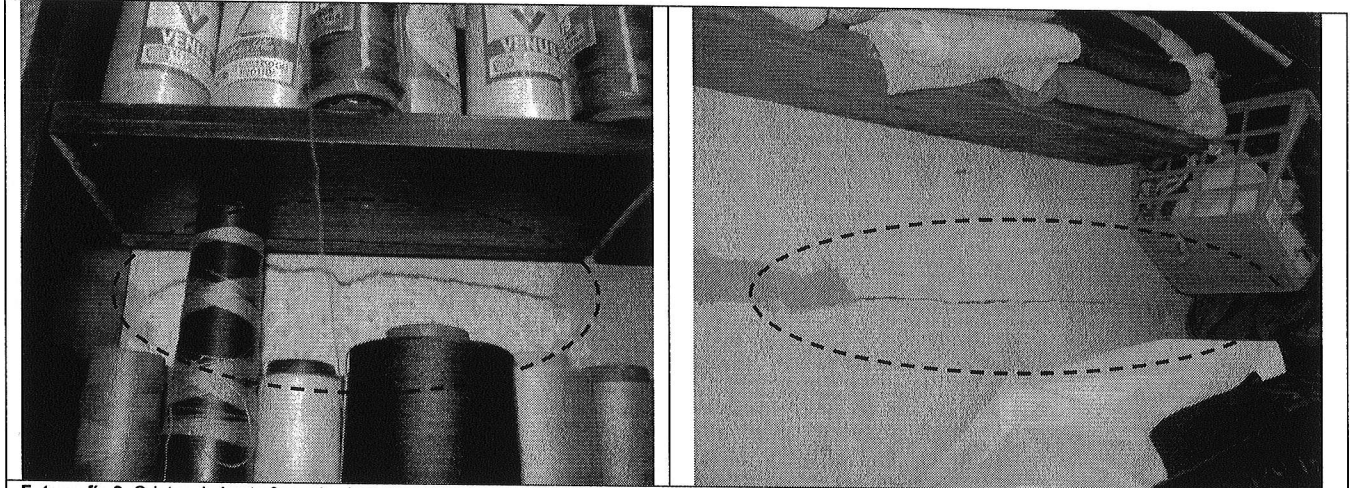
De acuerdo con la información suministrada por la comunidad y las afectaciones descritas en los documentos emitidos por la Dirección de Atención y Prevención de Emergencias – DPAE en años anteriores, se realizó una inspección visual a 4 de las casas que conforman la Urbanización Libano tercera etapa del Barrio Bellavista II Sector, para verificar la condición actual de estas viviendas. Al ingresar a la vivienda de la Diagonal 88 A Sur # 2 C – 40 se encontraron grietas de hasta 3mm de abertura con tendencia horizontal a lo largo del muro de cerramiento posterior de la vivienda, estas grietas se extienden a los muros laterales de esta habitación dejando en la parte superior de los muros una porción de aproximadamente 80cm de ancho sin soporte alguno, debido a lo anteriormente descrito se realizó la restricción parcial de uso de esta habitación, previniendo el colapso de esta parte de los muros que a su vez generaría el colapso de la cubierta de asbesto cemento en esta zona. Adicionalmente, se realizó la inspección visual del mismo muro al interior de la vivienda colindante de la Diagonal 87 A Sur # 3 -17 Este, donde también fue necesario restringir parcialmente el uso de la zona posterior de esta vivienda, hasta que se garanticen las condiciones de estabilidad del muro en comento. Ver fotografía 8.

Fotografía 8. Grietas de hasta 3mm de abertura con tendencia horizontal a lo largo del muro de cerramiento posterior de la vivienda de la Diagonal 88A Sur No. 2C-20 Este, donde habita la señora Sandra Yaneth León y su familia, estas grietas se extienden a los muros laterales de esta habitación dejando en la parte superior de los muros una porción de aproximadamente 80cm de ancho sin soporte alguno y con posibilidad de colapso.

El colapso total del muro de cerramiento de la parte posterior costado norte del predio de la Diagonal 88 A Sur # 2C – 40 Este, casa 3 donde habita la señora Sandra Yaneth León, y que colinda con el predio de la Diagonal 87 A Sur # 3 – 17 Este, donde habita el señor Ricardo Téllez.

- Al responsable y/o responsables del predio de la Diagonal 88A Sur No. 2C-40 Este, casa 3, de la Urbanización Líbano tercera etapa en el Barrio Bellavista II sector de la Localidad de Usme, mantener la restricción parcial de uso de la habitación del primer nivel y localizada en la parte posterior (costado Norte) del predio, hasta que se garanticen las condiciones de estabilidad del muro de cerramiento.

- Al responsable y/o responsables del predio de la Diagonal 87A Sur No. 3-17 Este, casa 70, de la Urbanización Líbano tercera etapa en el Barrio Bellavista II sector de la Localidad de Usme, mantener la restricción parcial de uso del patio localizado en la parte posterior (costado Sur) del predio, hasta que se garanticen las condiciones de estabilidad del muro de cerramiento del predio de la Diagonal 88A Sur No. 2C-40 Este, casa 3.
