<h2>DIAGNÓSTICO TÉCNICO</h2>	Código:	GAR- FT - 03
		Versión:	01
		Código documental:

DIAGNÓSTICO TÉCNICO DI-4100
SUBDIRECCIÓN DE EMERGENCIAS
COORDINACIÓN DE ASISTENCIA TÉCNICA
EVENTO No. 98396

REMOCIÓN EN MASA

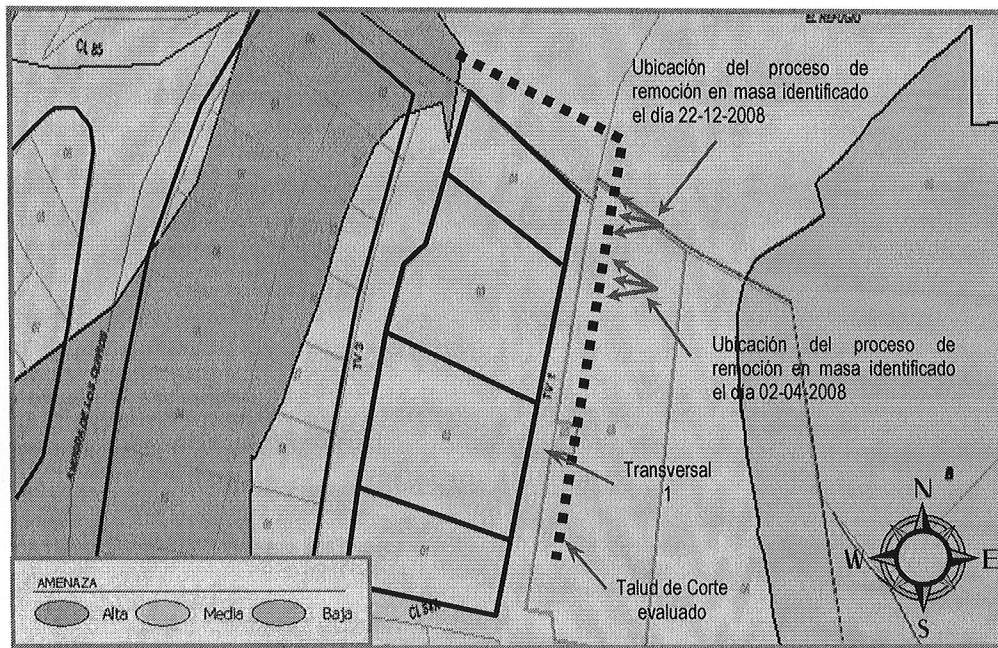
En el talud de corte evaluado y descrito en el Diagnostico Técnico DI-3963, se presentó un nuevo proceso de remoción en masa de carácter local tipo desprendimiento de material; nuevo proceso de remoción en masa ubicado aproximadamente a ocho (8) metros del proceso de remoción en masa de carácter local identificado en el talud de corte en mención el día 22 de diciembre de 2008, por lo que en esta ocasión se desprendieron aproximadamente setenta (70) metros cúbicos de suelo, roca y detritos, provenientes de la parte media y alta del talud de corte. Por otra parte, el material desprendido del talud de corte se depositó en la parte baja del mismo, afectando nuevamente la funcionalidad de la Transversal 1 a la altura de la Calle 84A, e impidiendo el acceso peatonal y vehicular al predio de la Transversal 1 # 84A - 89, donde se emplaza el Edificio Santiago, correspondiente a una construcción de ocho (8) niveles en concreto reforzado y mampostería; construcción que según la inspección visual realizada desde el exterior de la misma, no presenta fisuras, deformaciones u otro tipo de patología que indiquen compromiso en su estabilidad estructural, ni en su habitabilidad en el mediano plazo bajo cargas normales de servicio (Ver Figura 1 y Registro Fotográfico).

Entre las posibles causas por las cuales se presentó el nuevo proceso de remoción en masa que afectó el talud de corte ubicado al costado oriental de la Transversal 1 a la altura de la calle 84A, están las fuertes lluvias que se han presentado en el sector, las características propias del talud de corte como lo son su geometría y el alto grado de fracturamiento del macizo rocoso en el sector evaluado y el no acatamiento de las recomendaciones del Diagnostico Técnico DI-3963 de 2008 en lo referente a implementar en el mismo adecuadas medidas de estabilización y/o protección, así como sistemas para el manejo de las aguas de escorrentía superficial y subsuperficial (Ver Figura 1 y Registro Fotográfico).

Figura 1. Localización y condición de amenaza del sector evaluado en la Transversal 1 a la altura de la Calle 84A, Barrio Los Rosales de la Localidad de Chapinero.

Dado el estado del talud de corte evaluado, de no adelantarse he implementar en el mismo las medidas adecuadas de estabilización y de manejo de las aguas de escorrentía superficial y subsuperficial, deducidas de los estudios técnicos pertinentes, es posible que se presenten nuevos procesos de remoción en masa de tipo local afectando el talud de corte en comento y posiblemente comprometiendo la funcionalidad de la Transversal 1 a la altura de la Calle 84A, así como la estabilidad estructural y la habitabilidad de otros equipamientos cercanos al sector, tales como la construcción emplazada en el predio de la Transversal 1 # 84A – 89 (Ver Figura 1 y Registro Fotográfico).

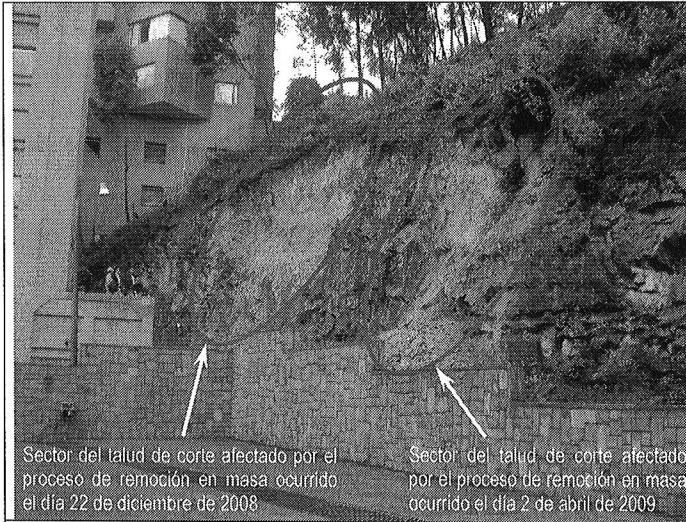
Foto 1. Vista general del talud de corte evaluado, ubicado al costado oriental de la Transversal 1 a la altura de la Calle 84A, Barrio Los Rosales de la Localidad de Chapinero. Se observa el sector del talud de corte afectado por el proceso de remoción en masa ocurrido el día 22 de diciembre de 2008 y el proceso de remoción en masa ocurrido el día 2 de abril de 2009.

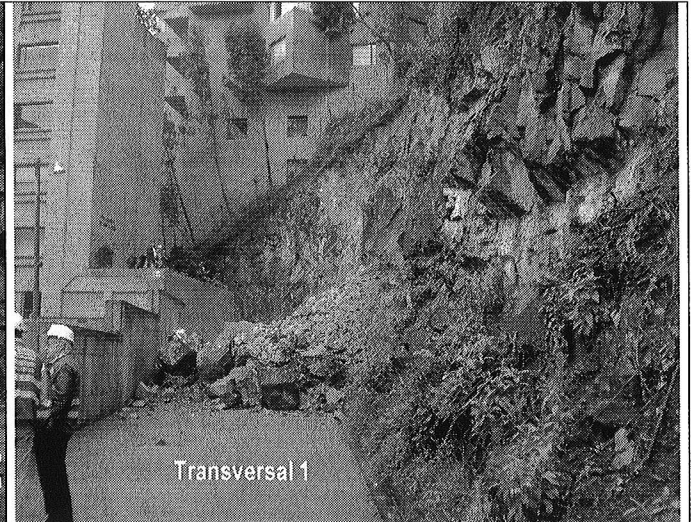
Foto 2. Se observa el material desprendido del talud de corte, el cual se depositó en la parte baja del mismo generando la obstrucción total de la Transversal 1 a la altura de la Calle 84A.

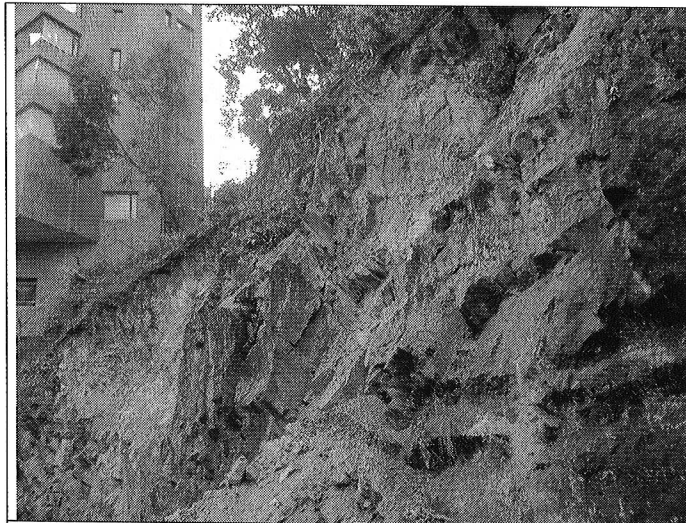
Foto 3. Se observa el estado del talud de corte tras el proceso de remoción en masa. En el sector evaluado los desprendimientos de material permiten apreciar la gran concentración de discontinuidades presentes en el macizo rocoso.

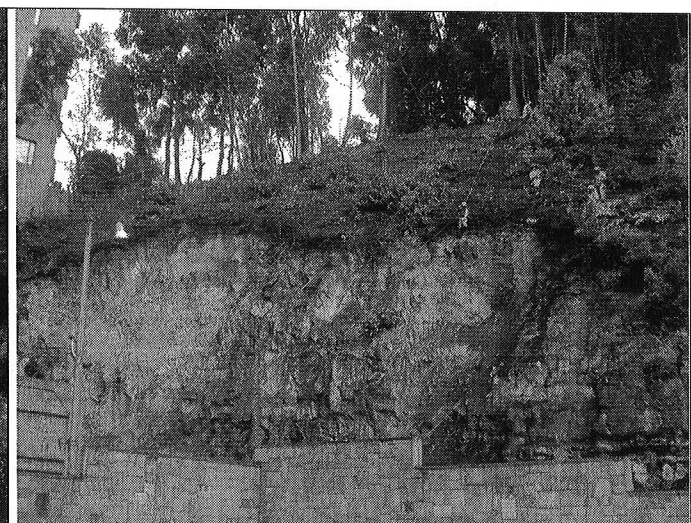
Foto 4. Se observa el personal de la Defensa Civil adelantando labores de remoción manual de bloques de roca y suelo potencialmente inestable en la parte alta del talud de corte evaluado. Acciones adelantadas como medida de mitigación temporal y/o de emergencia.

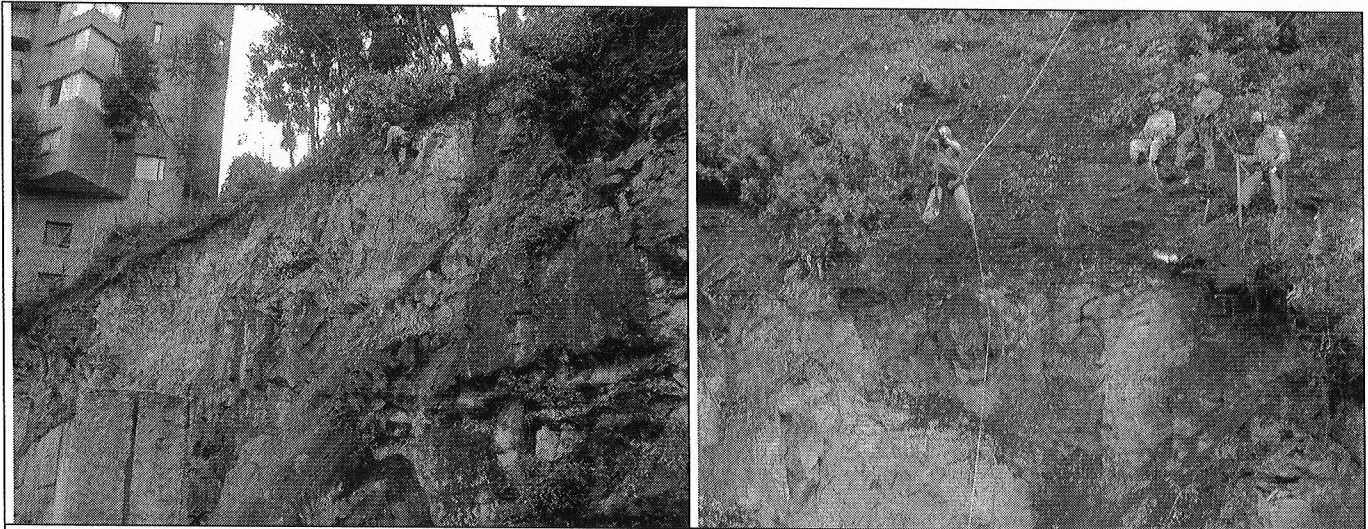
Foto 5 y 6. Se observa el personal de la Defensa Civil adelantando labores de remoción manual de bloques de roca y suelo potencialmente inestable en la parte alta del talud de corte evaluado. Acciones adelantadas como medida de mitigación temporal y/o de emergencia.

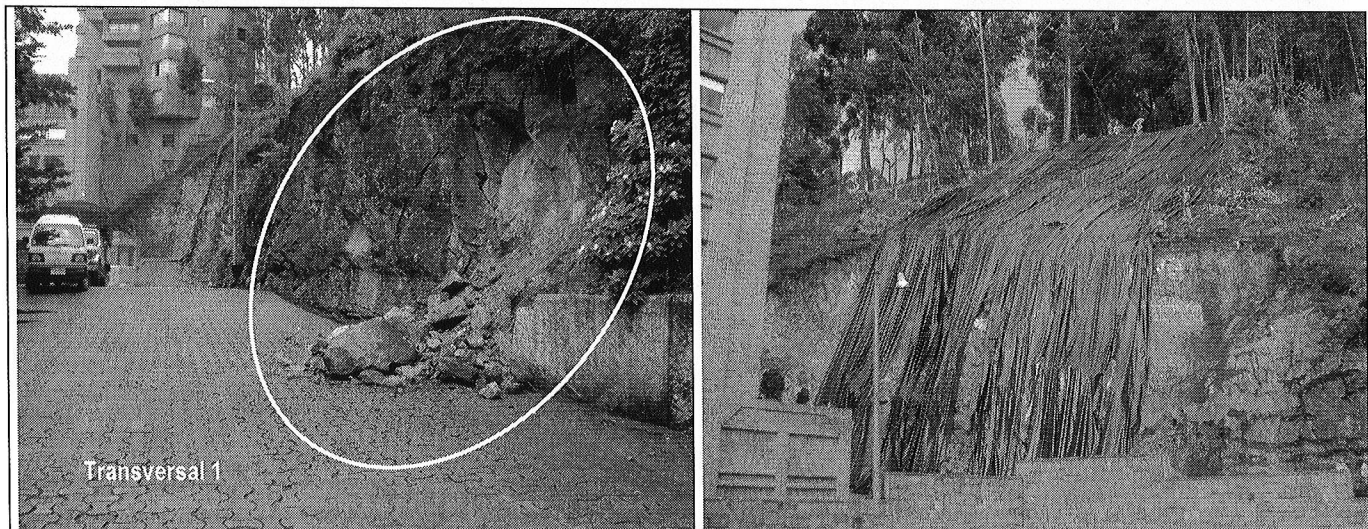
Foto 7. Se observa el extremo Sur del talud de corte evaluado, donde el día 3 de abril de 2009 se presentó un desprendimiento de material con volumen cercano a los 2 m³, material que se depositó en la parte baja del talud de corte sin generar obstrucción de la Transversal 1, ni daño sobre las edificaciones y/o equipamiento cercano al sector evaluado.

Foto 8. Se observan las labores de recubrimiento con plástico del talud de corte. Acción desarrollada como medida de mitigación temporal y/o de emergencia.

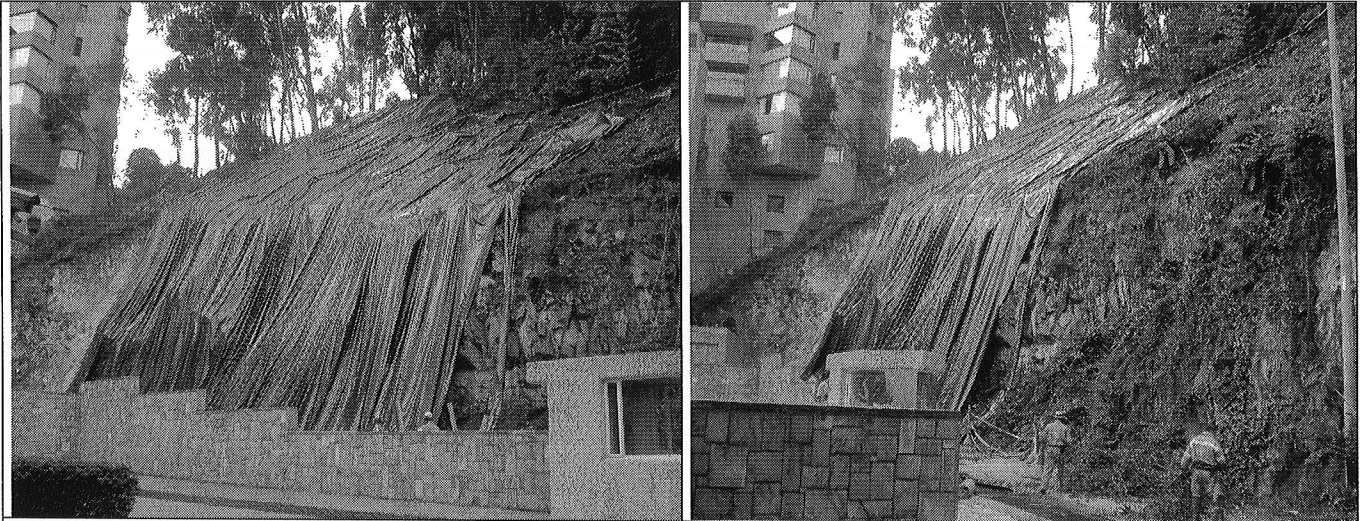
Foto 9 y 10. Se observan las labores de recubrimiento con plástico del talud de corte. Acción implementada con el objetivo de mitigar la filtración de agua en el cuerpo, la corona y la parte alta del talud de corte evaluado. Se resalta que la acción en mención es desarrollada de manera temporal y/o de emergencia y no representa una medida adecuada para garantizar la estabilidad del talud de corte en el mediano y/o largo plazo.

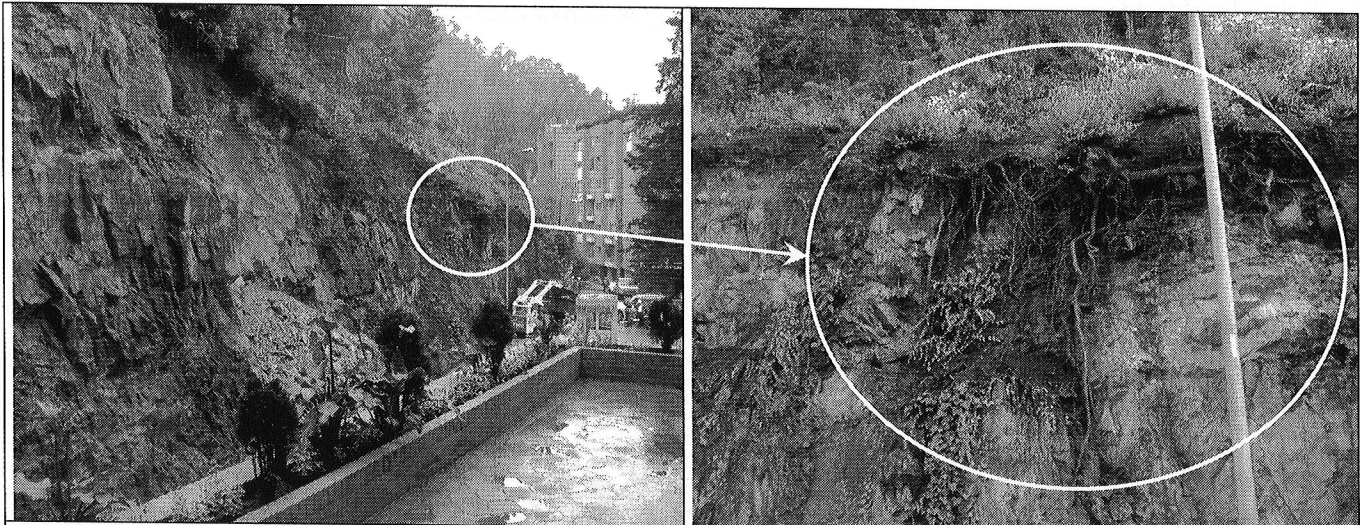
Foto 11 y 12. A lo largo del talud de corte evaluado, se observa la intrusión de raíces en las discontinuidades del macizo rocoso, lo que facilita la filtración de las aguas lluvias y/o de escorrentía superficial y debilita el cuerpo del talud detonando procesos de remoción en masa de carácter local.

- ✓ A la Secretaría Distrital de Ambiente (antiguo Departamento Administrativo del Medio Ambiente-DAMA) se le recomienda llevar a cabo la evaluación de la estabilidad de los árboles en la parte alta del talud de corte del costado oriental de la Transversal 1, al norte de la Calle 84A, en el barrio Los Rosales de la localidad de Chapinero y de ser necesario llevar a cabo el corte de los mismos a fin de garantizar la mitigación del riesgo por caída de dichos árboles y por la intrusión de sus raíces en las diaclasas.

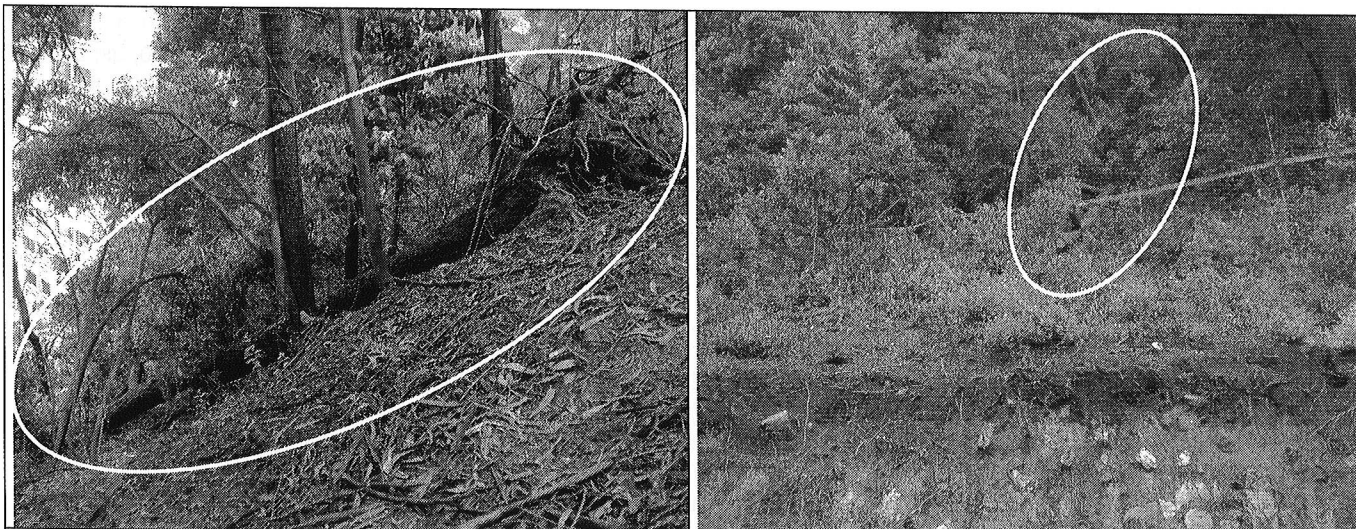
Foto 13 y 14. En la parte alta del talud de corte se observa el tronco de un árbol que según la inspección visual no está anclado al terreno y podría deslizarse de no adelantarse su retiro controlado.
