**DIRECCIÓN DE PREVENCIÓN Y ATENCIÓN DE EMERGENCIAS**

**DIAGNÓSTICO TÉCNICO No. DI-4104**  
**SUBDIRECCIÓN DE EMERGENCIAS**  
**COORDINACIÓN DE ASISTENCIA TÉCNICA**  
**COMUNICACIÓN INTERNA No. AE-0107-09**

REMOCIÓN EN MASA

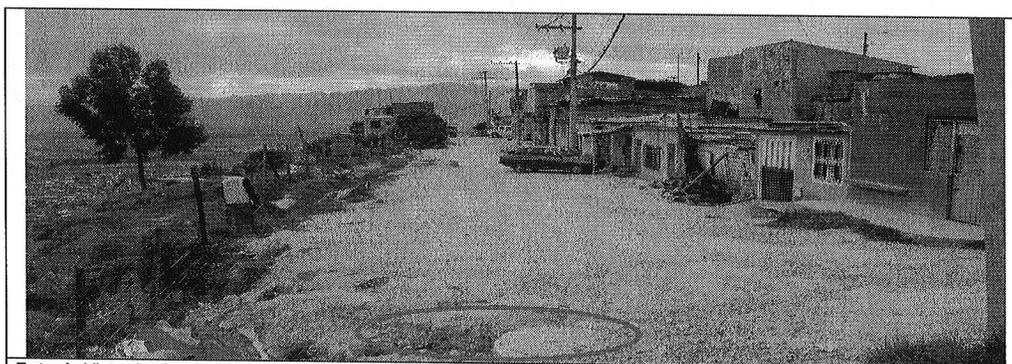
Foto 1. Vista desde el costado occidental de la Diagonal 75A Sur, evidencia de la pérdida de suelo de confinamiento en el costado norte del pozo de inspección presente en dicho sector.

SI	X	NO	CUAL?	
				<ul style="list-style-type: none"> <li>- Presencia de grietas de tracción con aberturas entre 0.5cm y 3cm, con longitudes variables entre 3m y 8m, localizadas a lo largo de la Diagonal 75A Sur entre la Transversal 73N y la Transversal 74 Bis.</li> <li>- Pérdida de suelo de confinamiento del costado norte en el pozo de inspección de la red de alcantarillado ubicado sobre la Diagonal 75A Sur a la altura de la Transversal 74 Bis.</li> </ul>

- Solicitud de apoyo de personal de la Empresa de Acueducto y Alcantarillado de Bogotá – EAAB por intermedio de la Red Distrital, con número de servicio: 2000415007, para que desde su competencia, se realicen las acciones necesarias, tendientes a verificar el adecuado estado y funcionamiento tanto de la red de alcantarillado presente en el sector de la Diagonal 75A Sur entre la Transversal 73N y la Transversal 74 Bis, así como también del pozo de inspección ubicado sobre la Diagonal 75A Sur a la altura de la Transversal 74 Bis, en el Desarrollo Santa Viviana Sector Vista Hermosa de la Localidad de ciudad Bolívar.

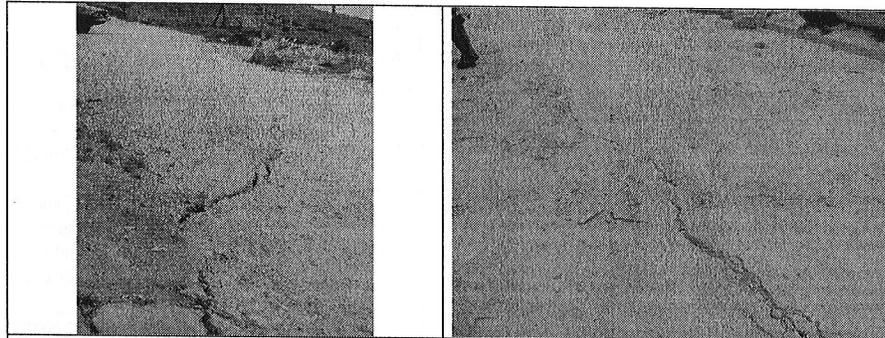
En el sector de la Diagonal 75A Sur entre la Transversal 73N y la Transversal 74 Bis, en el Desarrollo Santa Viviana Sector Vista Hermosa, se evidencia un avance retrogresivo significativo en el proceso de inestabilidad general descrito en el Diagnóstico Técnico No. DI-3749, ya que se observan grietas de tracción con aberturas entre 0.5cm y 3cm, con longitudes variables entre 3m y 8m, distribuidas en tramos que se encuentran localizados a lo largo de la Diagonal 75A Sur en el sector en mención, cubriendo una longitud cercana a los 70m (Ver figura 1 y fotografías 1, 2 y 3), situación posiblemente asociada tanto con la pérdida parcial de suelo de confinamiento en el costado norte de un pozo de inspección ubicado sobre la Diagonal 75A Sur a la altura de la Transversal 74 Bis (Ver fotografía 1), estructura perteneciente a la red de alcantarillado del sector, así como también con la presencia de fisuras y grietas en pisos y muros tanto de cerramiento perimetral como divisorios al interior de algunas viviendas aledañas al sector en cemento y ubicadas dentro de la Manzana U9 del Desarrollo Santa Viviana Sector Vista Hermosa (Ver fotografía 7), las cuales se describen a continuación en la Tabla 4, cabe tener en cuenta que hacia el costado norte del predio correspondiente al Lote 21 de la Manzana U9 en el Desarrollo en mención, se encuentra emplazado un (1) poste perteneciente a la red de energía eléctrica, elemento que al momento de la inspección visual no presentan ningún tipo de afectación (pérdida de verticalidad, pérdida de suelo de cimentación, etc) que pueda comprometer su estabilidad en el corto plazo.

Foto 2. Agrietamiento en el costado norte del predio correspondiente al Lote 19 de la Manzana U9.

Foto 3. Agrietamiento al costado occidental de la Diagonal 75A Sur.

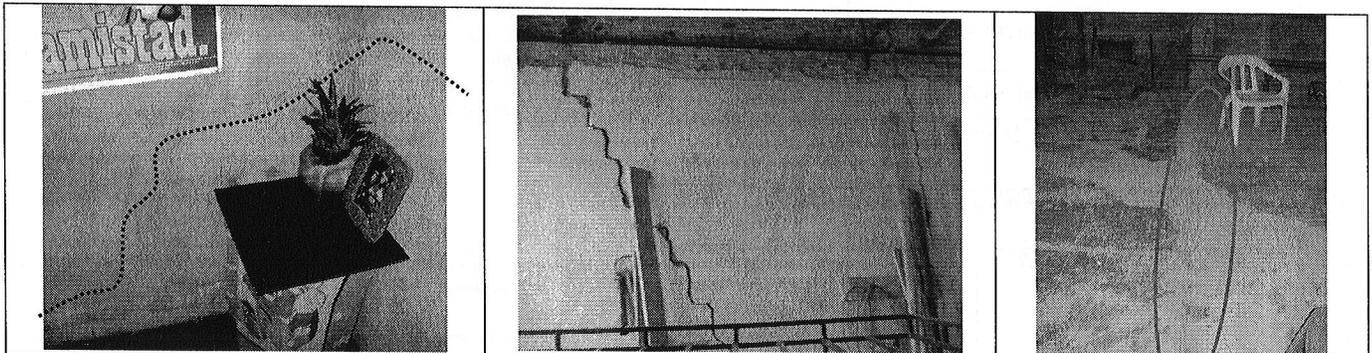
ID	DIRECCIÓN (Comunidad)	MANZANA	LOTE	RESPONSABLE	DESCRIPCIÓN Y OBSERVACIONES
1	Diagonal 75B Sur No. 74-23	U9	18	Consuelo Briñez	Vivienda de un (1) nivel, construida en mampostería simple, con piso en mortero sobre suelo afirmado y cubierta en tejas de zinc soportadas por un entramado en madera; con base en la inspección visual se observó la presencia de fisuras con aberturas cercanas a los 3mm, de tendencia diagonal, especialmente en muros divisorios y de cerramiento perimetral, ubicados a una distancia de aproximadamente 2.5m del acceso de la vivienda (Ver fotografía 4), sector correspondiente al costado norte del predio, aledaño a la zona de la vía de la Diagonal 75A Sur que presenta un fuerte nivel de agrietamiento, situación que como se describió con anterioridad, evidencia el avance del proceso de inestabilidad que se presenta en el sector; de acuerdo con lo anterior y dado que la habitabilidad y estabilidad de la vivienda pueden verse comprometidas en el corto plazo, se recomendó la evacuación de la vivienda en mención, mediante el Acta No. 004670 del 24 de abril de 2009.

ID	DIRECCIÓN (Comunidad)	MANZANA	LOTE	RESPONSABLE	DESCRIPCIÓN Y OBSERVACIONES
2	Diagonal 75B Sur No. 74-19	U9	19	Napoleón Suárez	Vivienda de un (1) nivel, en la cual el costado norte ha sido destinado para el funcionamiento de un taller de metalmecánica, estructura construida en mampostería simple, con piso en mortero sobre suelo afirmado y cubierta en tejas de zinc soportadas por un entramado en madera; con base en la inspección visual se observó la presencia de humedad en muros de cerramiento perimetral del costado sur, así como también de grietas con aberturas entre 1cm y 1.5cm, de tendencia diagonal, especialmente en muros de cerramiento perimetral, ubicados a una distancia de aproximadamente 2m del acceso de la vivienda (Ver fotografía 5), sector correspondiente al costado norte del predio, aledaño a la zona de la vía de la Diagonal 75A Sur que presenta un fuerte nivel de agrietamiento, situación que como se describió con anterioridad, evidencia el avance del proceso de inestabilidad que se presenta en el sector; de acuerdo con lo anterior y dado que la habitabilidad y estabilidad de la vivienda se encuentran comprometidas en la actualidad, se recomendó la evacuación de la vivienda en mención, mediante el Acta No. 004669 del 24 de abril de 2009.

3	Diagonal 75B Sur No. 74-15	U9	20	Ana Delia Bueno	Vivienda de dos (2) niveles, construida en mampostería simple, con piso en mortero sobre suelo afirmado, entrepiso en placa de concreto y cubierta en tejas de zinc soportadas por un entramado en madera; con base en la inspección visual se observó la presencia de humedad en muros de cerramiento perimetral del costado sur, así como también la presencia de grietas con aberturas entre 4mm y 5mm, de tendencia diagonal, especialmente en muros de cerramiento perimetral y en pisos (Ver fotografía 6), del costado norte de la vivienda en comento, a una distancia de aproximadamente 2m del acceso a la misma, aledaño a la zona de la vía de la Diagonal 75A Sur que presenta un fuerte nivel de agrietamiento, situación que como se describió con anterioridad, evidencia el avance del proceso de inestabilidad que se presenta en el sector; de acuerdo con lo anterior y dado que la habitabilidad y estabilidad de la vivienda pueden verse comprometidas en el corto plazo, se recomendó la evacuación de la vivienda en mención, mediante el Acta No. 004668 del 24 de abril de 2009.

Foto 4. Evidencia de fisuras en muros de cerramiento perimetral y divisorios al interior de la vivienda emplazada en el Lote 18 de la Manzana U9.

Foto 5. Evidencia del fuerte nivel de agrietamiento en los muros de cerramiento perimetral de la vivienda emplazada en el Lote 19 de la Manzana U9.

Foto 6. Evidencia de la presencia de grietas en el piso de la vivienda emplazada en el Lote 20 de la Manzana U9.

#	RESPONSABLE	DIRECCIÓN	TELÉFONO	P	A	N	DAÑOS EN VIVIENDA
1	Consuelo Brítez	Diagonal 75B Sur No. 74-23	3133328772	4	2	2	Fisuras con aberturas cercanas a los 3mm, de tendencia diagonal, especialmente en muros divisorios y de cerramiento perimetral, ubicados a una distancia de aproximadamente 2.5m del acceso de la vivienda.
2	Napoleón Suárez	Diagonal 75B Sur No. 74-19	3144490415	1	1	0	Humedad en muros de cerramiento perimetral del costado sur y presencia de grietas con aberturas entre 1cm y 1.5cm, de tendencia diagonal, especialmente en muros de cerramiento perimetral, ubicados a una distancia de aproximadamente 2m del acceso de la vivienda.
3	Ana Delia Bueno	Diagonal 75B Sur No. 74-15	7314776	5	3	2	Humedad en muros de cerramiento perimetral del costado sur, así como también la presencia de grietas con aberturas entre 4mm y 5mm, de tendencia diagonal, especialmente en muros de cerramiento perimetral y en pisos.

- Evacuar definitivamente e incluir con Prioridad Técnica uno (1) en el Programa de Reasentamiento de Familias Localizadas en Zonas de Alto Riesgo NO Mitigable los predios ubicados en la Diagonal 75B Sur No. 74-23 (Dirección suministrada por comunidad), Diagonal 75B Sur No. 74-25 (Dirección - Catastro) (Lote 18 Manzana U9), la Diagonal 75B Sur No. 74-19 (Lote 19 Manzana U9) y la Diagonal 75B Sur No. 74-15 (Lote 20 Manzana U9) del Desarrollo Santa Viviana Sector Vista Hermosa de la Localidad de Ciudad Bolívar, predios donde habitan la señora Consuelo Briñez, el señor Napoleón Suárez, la señora Ana Delia Bueno y sus familias respectivamente.

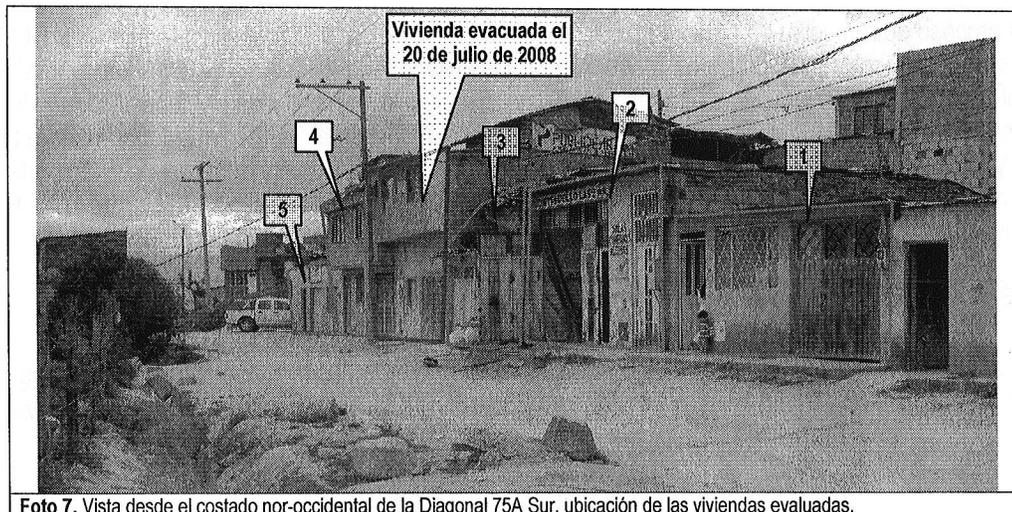
Foto 7. Vista desde el costado nor-occidental de la Diagonal 75A Sur, ubicación de las viviendas evaluadas.
