DIAGNÓSTICO TÉCNICO No. DI - 4105
SUBDIRECCIÓN DE EMERGENCIAS
COORDINACIÓN DE ASISTENCIA TÉCNICA
APOYO INSTITUCIONAL

DIRECCIÓN:	Carrera 5A con Calle 52 Sur	ÁREA DIRECTA:	4.5 Ha				
BARRIOS:	El Portal, El Portal II, La Paz Cebadales	POBLACIÓN ATENDIDA:	350				
UPZ:	55 – Diana Turbay	FAMILIAS	70	ADULTOS	210	NIÑOS	140
LOCALIDAD:	18 – Rafael Uribe Uribe	PREDIOS EVALUADOS	70				
CHIP	AAA0022HNEA	DOCUMENTO REMISORIO	CR - 6077

4. DESCRIPCIÓN Y CAUSAS:

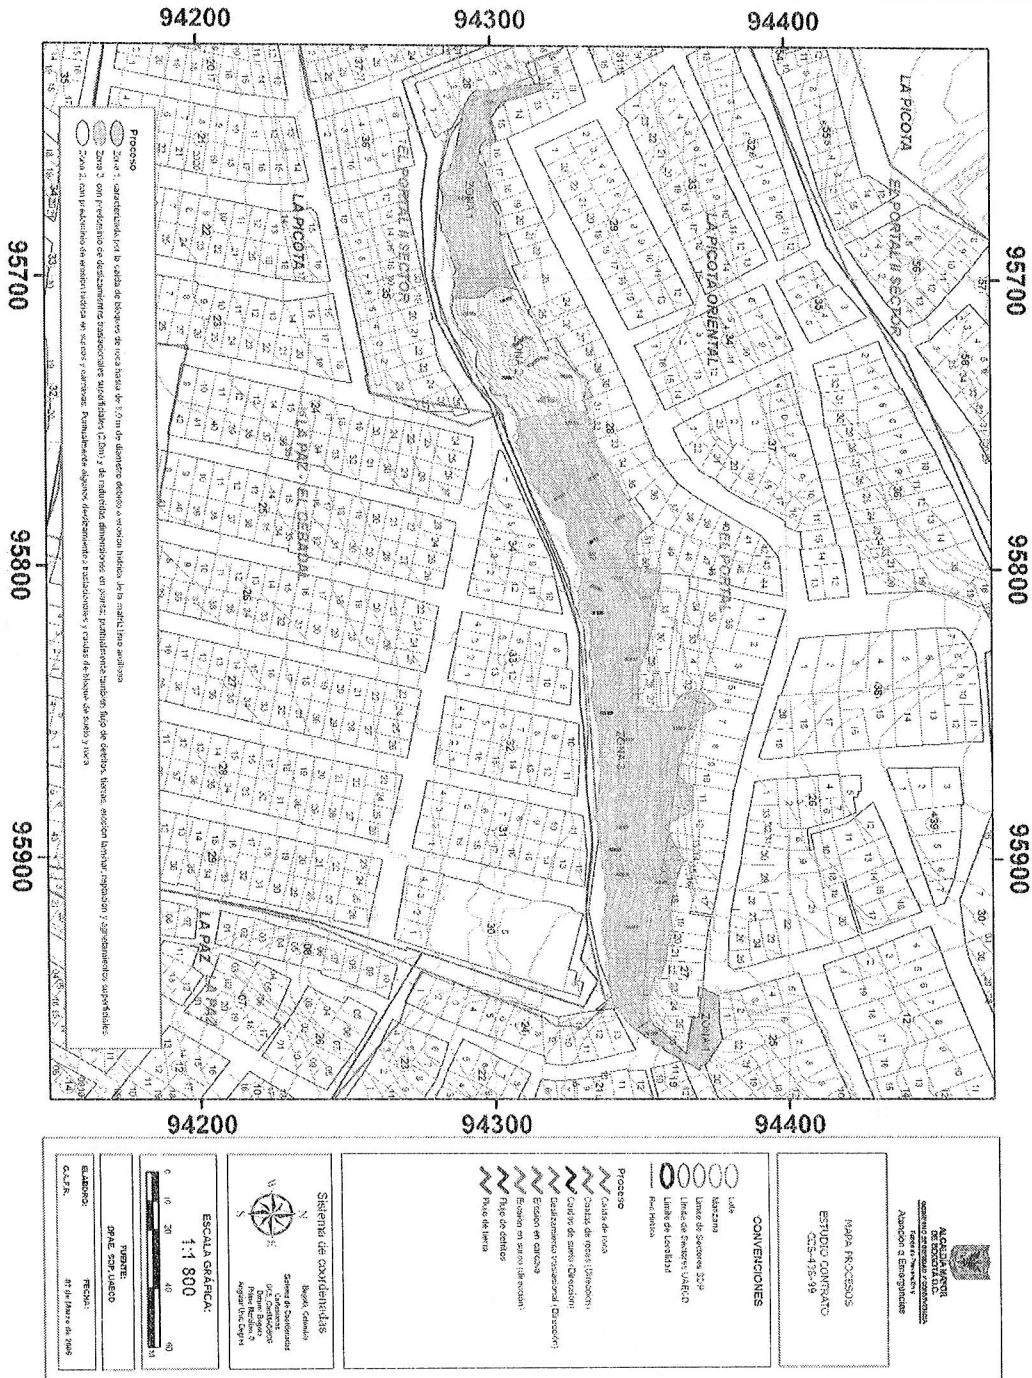
Los procesos de remoción en masa identificados en el sector son de carácter local (**Ver Mapa de Procesos, Figura 1**), principalmente desprendimiento de cuñas, localizados en la parte superior del antiguo frente de explotación de materiales, de tipo traslacional y que comprometen el espesor de suelo influenciado por las condiciones climatológicas. De esta manera, las masas de suelos alterados que caen de la parte alta del escarpe se depositan sobre la pendiente o en su base, donde alcanzan el reposo. Las masas de suelo que quedan colgadas a lo largo del escarpe pueden experimentar movimientos de reptación, los cuales son de baja velocidad o movimientos abruptos detonados por lluvias o sismos.

Figura 1. Mapa de procesos identificados durante la elaboración del estudio titulado "Riesgos por remoción en masa y diseños detallados de las obras de mitigación para estabilizar el antiguo escarpe de explotación frente al Barrio El Portal, en la Localidad Rafael Uribe de Bogotá, D.C."

De esta manera, en la **Zona 1 (Ver Mapa de Procesos, Figura 1)**, se propuso un terraceo del talud, con lo cual se pretendía reducir la masa de suelo que pueda ser movilizada por la gravedad o por el efecto de un sismo. Con el terraceo se lograría la división del talud de altura promedio de 18 m en taludes de menor altura separados por dos bermas cuya estabilidad pudiera ser garantizada. En el caso eventual de caída de bloques de roca, las bermas cortarían su trayectoria y evitarían que fueran afectadas las viviendas localizadas en la base del talud. Esta medida tenía igualmente como propósito acortar el recorrido del agua de escorrentía disminuyendo de esta manera su potencial erosivo. Los taludes deberían tener una inclinación de 1H: 3V, con lo cual se evitará que eventuales bloques de roca rodaran excesivamente y rebasaran las bermas. En la base del talud debería ser construida una cuneta revestida con concreto, la cual debería captar y evacuar las aguas hacia el alcantarillado pluvial que sería construido próximamente. En este punto es importante anotar que según lo descrito por el estudio, probablemente las obras de mitigación serían construidas antes que el alcantarillado pluvial, por lo cual se recomendó descolar provisionalmente las obras de drenaje del proyecto al alcantarillado sanitario, para posteriormente, una vez se disponga de alcantarillado pluvial realizar la conexión definitiva.

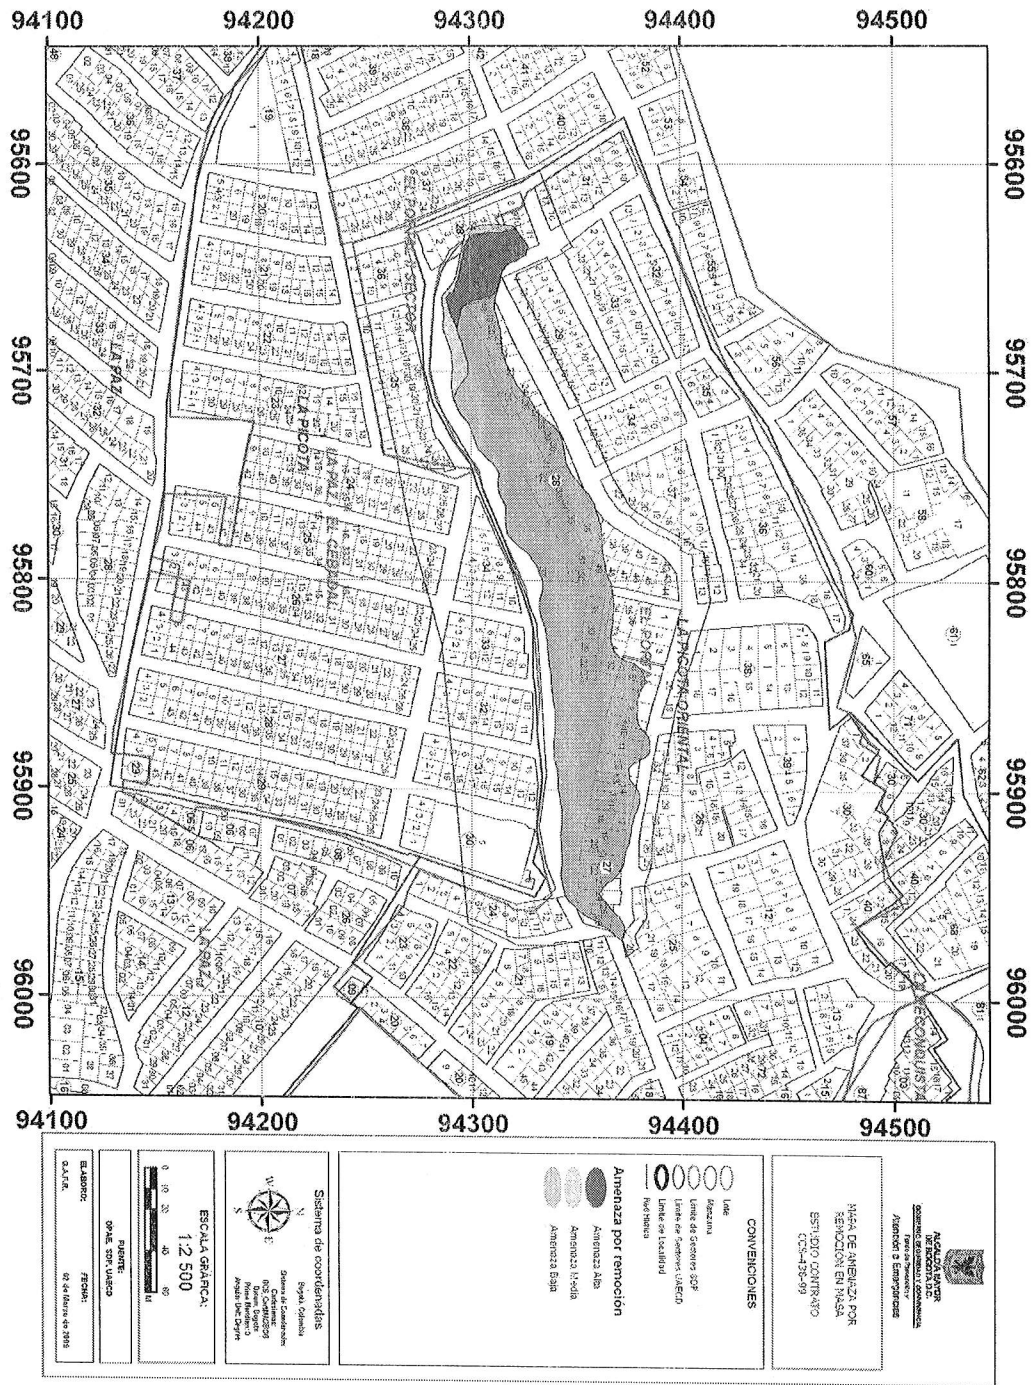
Figura 2. Mapa de Amenaza por Remoción en Masa propuesto en el estudio titulado "Riesgos por remoción en masa y diseños detallados de las obras de mitigación para estabilizar el antiguo escarpe de explotación frente al Barrio El Portal, en la Localidad Rafael Uribe de Bogotá, D.C."

Se califica como zona de Amenaza Alta, al sector identificado en el **Mapa de Amenaza por Remoción en Masa (Figura 2)** como Zona 3B, la cual corresponde al extremo occidental del escarpe con pendientes abruptas y está caracterizada por la probabilidad de ocurrencia de deslizamientos detonados por sismos y caída de bloques de roca por erosión hídrica de la matriz que los soporta. Por las características de los suelos involucrados se estima que el deslizamiento presentaría una velocidad rápida (1.5m/día- 0.3m/min) según la escala de tasas de movimiento establecida por VARNES, 1978). Los materiales involucrados en los deslizamientos corresponden a gravas y bloques de roca redondeados de diámetro máximo 1.0 m en matriz limo arcillosa. Se estima con base en los cálculos de estabilidad realizados que el volumen de material removido sería del orden de 120 m³ por metro lineal de talud. En el caso de la caída de bloques de roca, se estima según la observación de los bloques en la cara del talud, que su tamaño no sobrepasará un diámetro de 1.0 metros.

Se califica como zona de Amenaza Moderada, al sector identificado en el **Mapa de Amenaza por Remoción en Masa (Figura 2)**, como Zona 3A, la cual corresponde a la corona del escarpe en el extremo occidental y está caracterizada por la caída de pequeños bloques de suelo debida a las pendientes abruptas en esta área. Los bloques de suelo al caer se disgregan y dispersan a lo largo del talud.

Se califica como zona de Amenaza Baja, al sector identificado en el **Mapa de Amenaza por Remoción en Masa (Figura 2)**, como Zonas 2A, 2B, 2C y 2D, sin embargo los sectores descritos como de Amenaza Baja a su vez se subdividieron en dos (2) sectores diferenciables desde el punto de vista de la velocidad de los posibles deslizamientos. De esta manera, las Zonas 2A, 2B y 2D, son zonas de pendientes moderadas localizadas en la parte inferior del escarpe caracterizadas por la ocurrencia de deslizamientos traslacionales de poca profundidad y cobertura. Constituye un área con presencia de deslizamientos antiguos con tendencia a reactivarse en forma de movimientos lentos (1.5m/año- 1.5m/mes según la escala de tasas de movimiento establecida por VARNES, 1978). Los materiales involucrados corresponden a limos arcillosos y arcillas limosas que suprayacen al estrato de gravas y bloques de roca en matriz limoarcillosa.

Se califica como **Zona Sin Amenaza**, al sector identificado en el **Mapa de Amenaza por Remoción en Masa (Figura 2)**, como **Zona 1**, la cual corresponde a zonas planas fuera del alcance de deslizamientos y caída de bloques de roca.

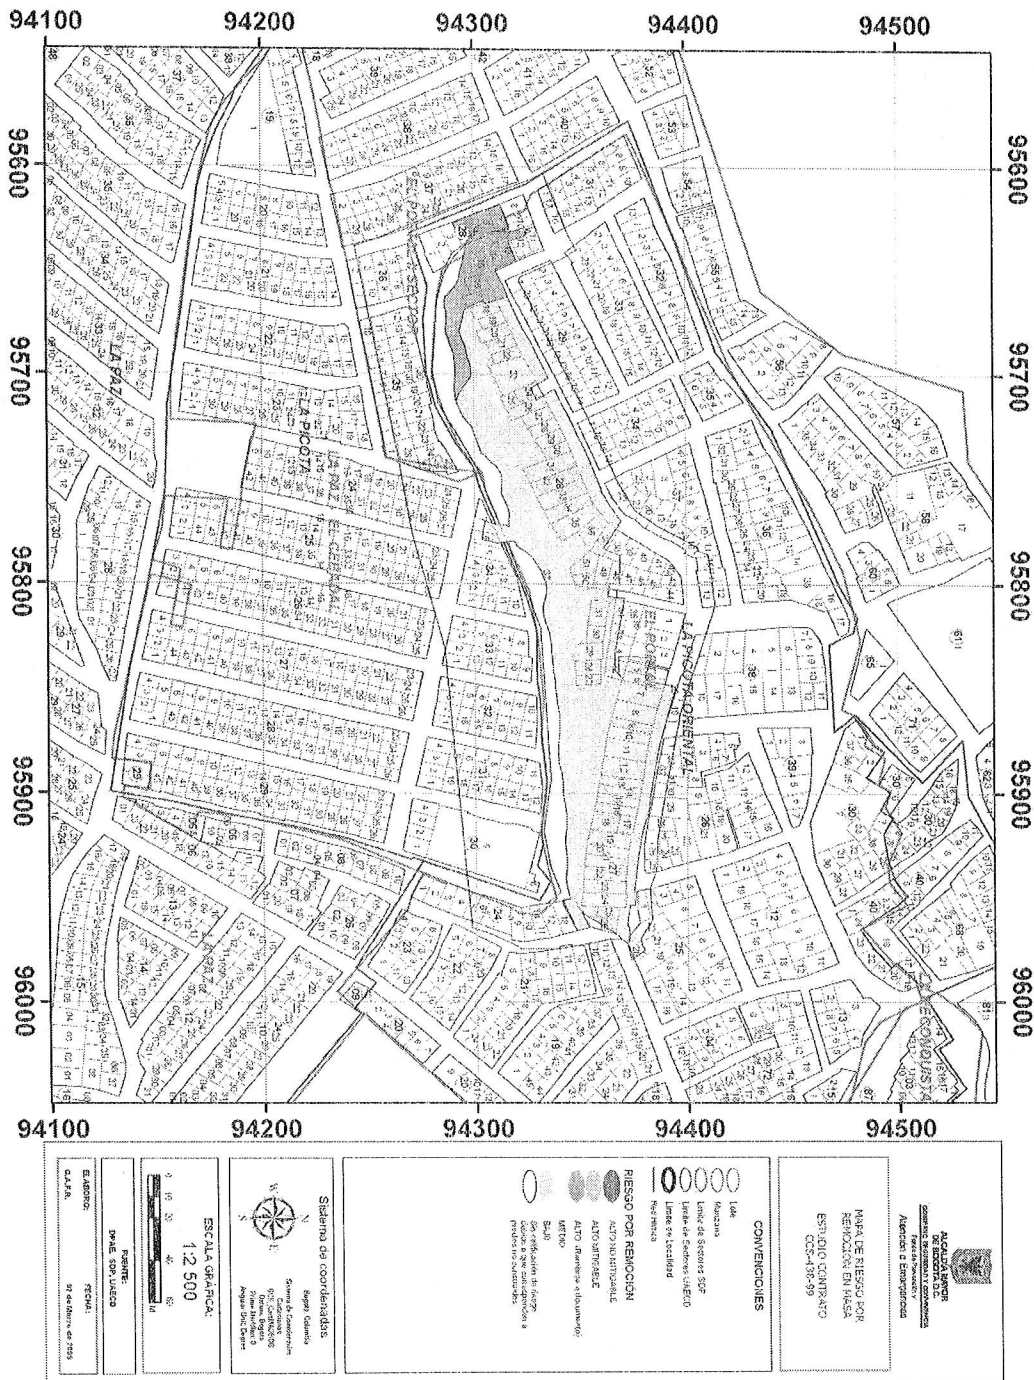
Figura 3. Mapa de Riesgo por Remoción en Masa propuesto en el estudio titulado "Riesgos por remoción en masa y diseños detallados de las obras de mitigación para estabilizar el antiguo escarpe de explotación frente al Barrio El Portal, en la Localidad Rafael Uribe de Bogotá, D.C."

Respecto a la zonificación de Riesgo, en el estudio de "Riesgos por remoción en masa y diseños detallados de las obras de mitigación para estabilizar el antiguo escarpe de explotación frente al Barrio El Portal, en la Localidad Rafael Uribe de Bogotá, D.C.", es descrito que para tal zonificación fueron evaluados cada uno de los elementos estructurales (construcciones, vías, redes de alcantarillado, energía) y funcionales presentes en el área estudiada considerando un escenario diurno y uno nocturno y una expansión de 25 años. La evaluación del riesgo de elementos corporales fue asociado al riesgo de las construcciones y expresado en términos de personas damnificadas. En el caso de las construcciones, se agruparon aquellas que presentan igual categoría de riesgo definiendo zonas más amplias. En el caso de las líneas de alcantarillado y los postes de energía y teléfonos, la zonificación no es posible por ser elementos lineales y puntuales respectivamente. Por otra parte, la información del estado de riesgo según lo descrito en el estudio en comentario es resumida en el **Mapa de Riesgo por Remoción en Masa (Figura 3)**.

- ✓ La erosión laminar y en surcos en algunas áreas del escarpe es evidente y de no controlarse podría detonar en el futuro inestabilidades.
- ✓ Para un periodo de exposición de 25 años, 8 casas se encuentran en zona de alto riesgo, 51 casas en bajo y 145 casas en zona de riesgo nulo, **Ver Mapa de Riesgo por Remoción en Masa, Figura 3.**

(2) viviendas cercanas a la corona. Las viviendas corresponden a las casas identificadas en el proyecto con los números 1 y 2, **Mapa de Riesgo por Remoción en Masa (Figura 3)**.

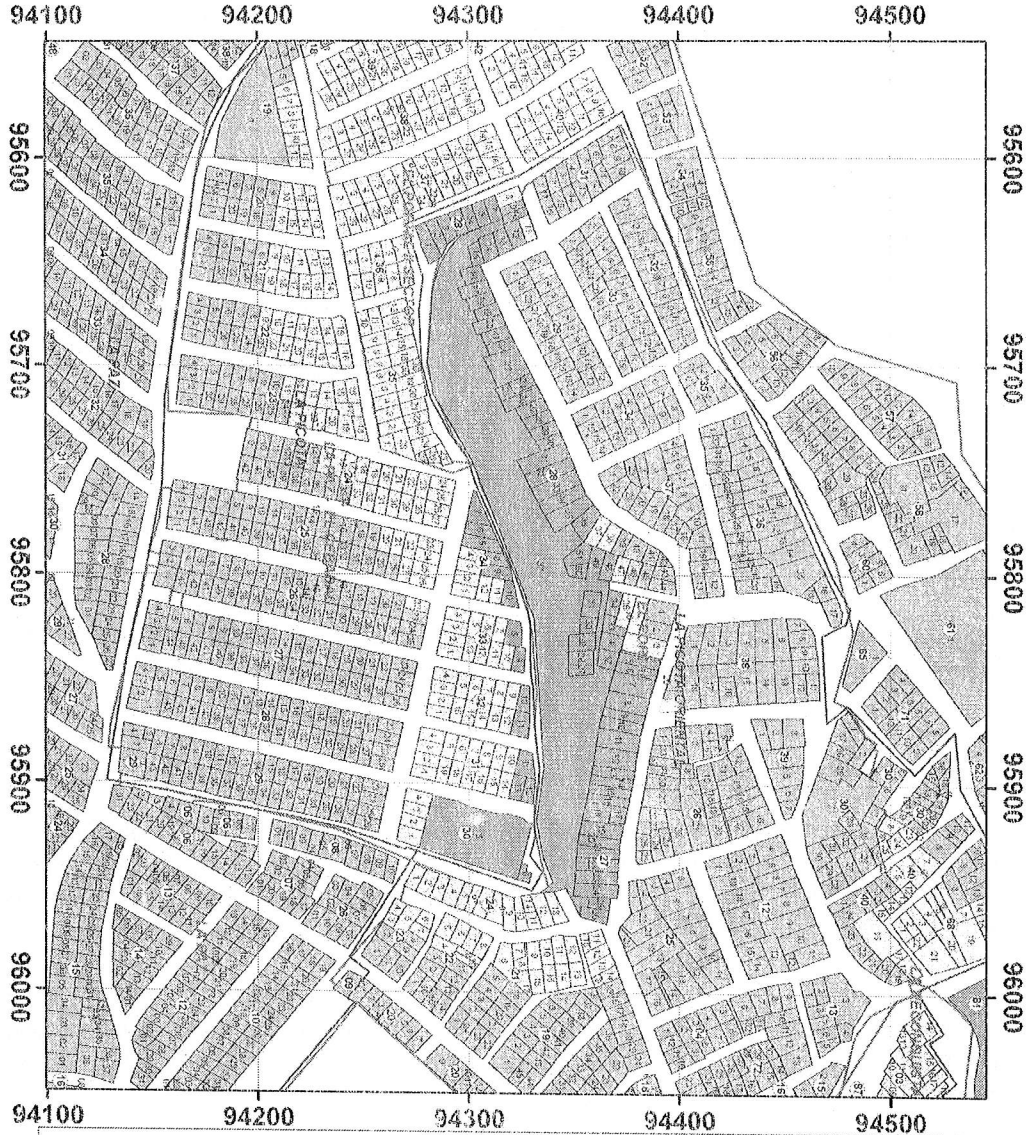
Figura 4. Condición de Amenaza para el sector evaluado, según lo descrito por el Concepto Técnico CT- 4305, CT- 4306 y CT- 4320 emitidos para los Barrios La Paz Sector El Cebadal, El Portal y El Portal Segundo Sector respectivamente.

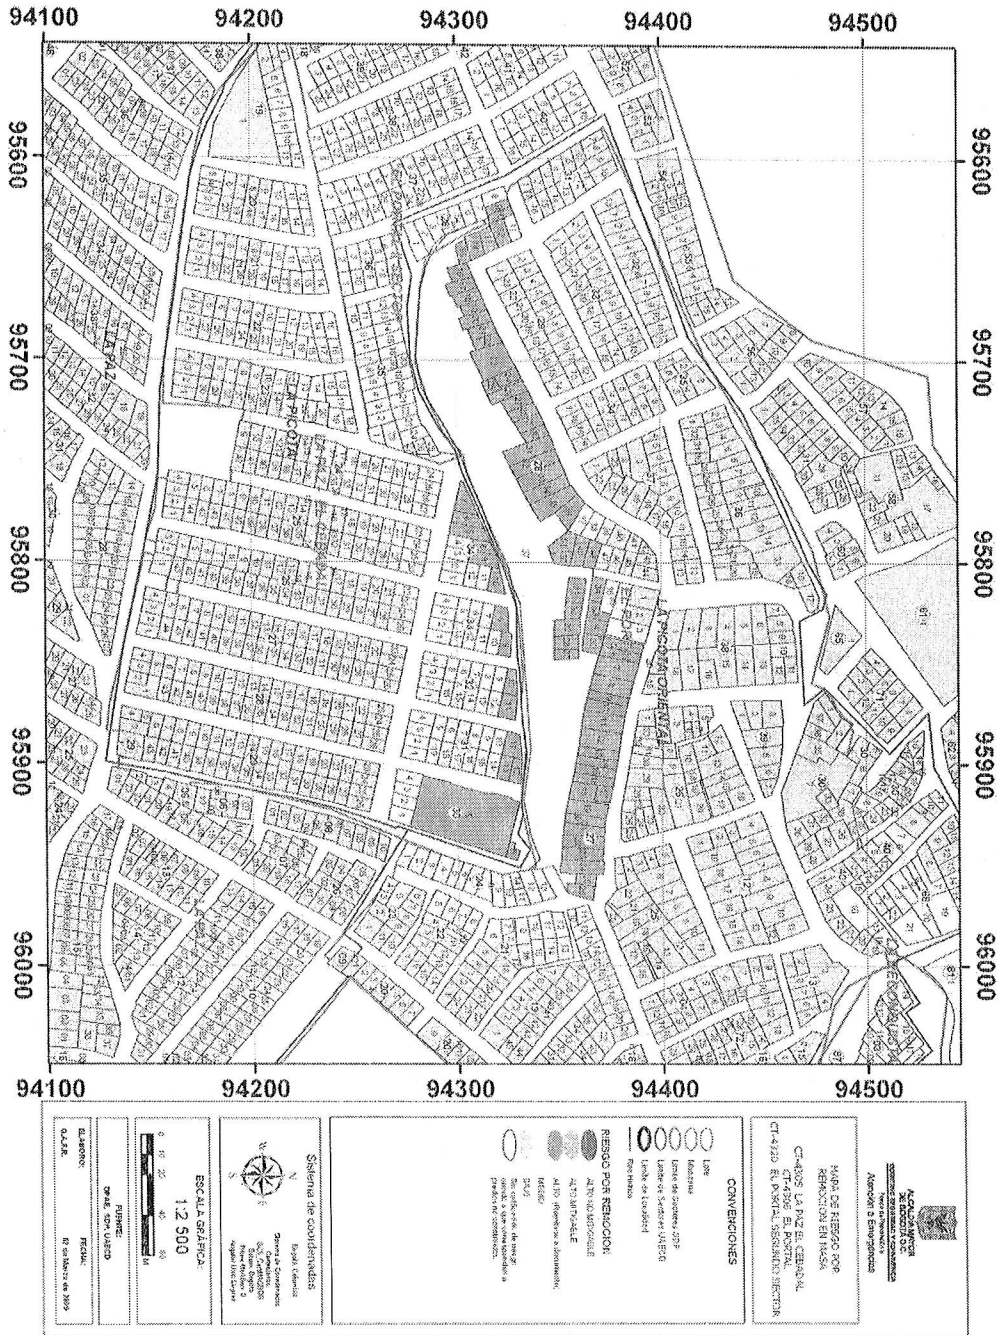
Figura 5. Condición de Amenaza para el sector evaluado, según lo descrito por el Concepto Técnico CT- 4305, CT- 4306 y CT- 4320 emitidos para los Barrios La Paz Sector El Cebadal, El Portal y El Portal Segundo Sector respectivamente.

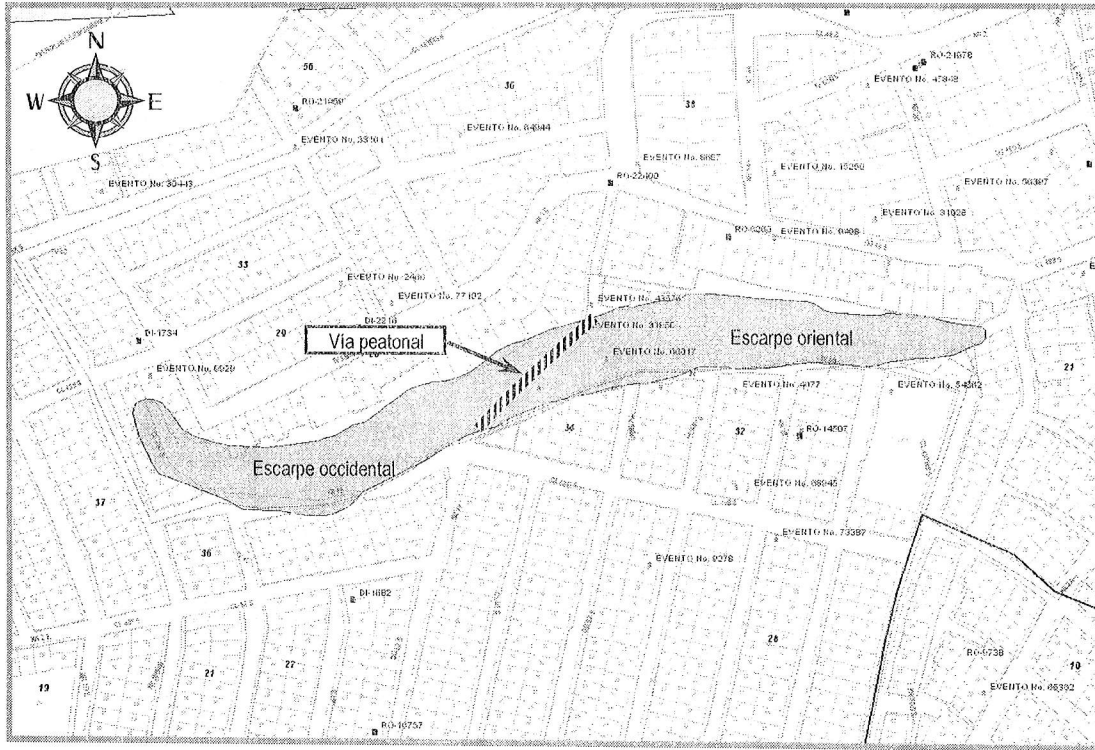
Debido a que en el talud existente entre los Barrios El Portal y La Paz Sector Cebadales, antiguo frente de explotación de materiales de construcción, se presentan dos zonas de diferente composición del terreno debido a los materiales que componen el mismo, se ha subdividido el sector evaluado en dos tramos para facilitar su descripción, tipos de procesos y susceptibilidad de los mismos, Ver figura 6.

Figura 6. Sectorización del talud evaluado entre el Barrio El Portal (al norte) y La Paz Sector Cebadales (al sur).

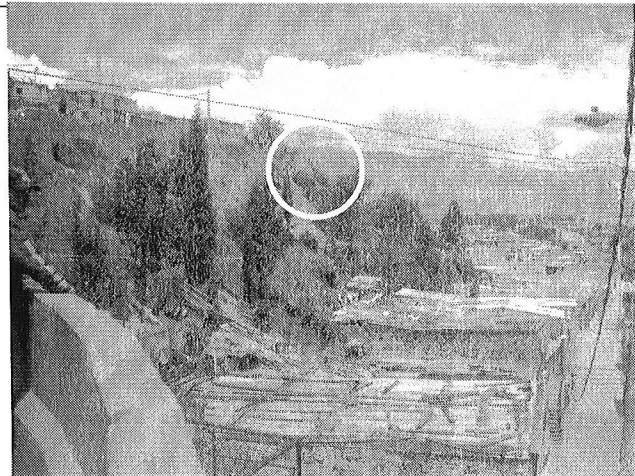
Fotografía 1. Vista general del Tramo Oriental del talud evaluado. Al fondo se observa el sector afectado por flujo de lodos el día 25-Feb-09.

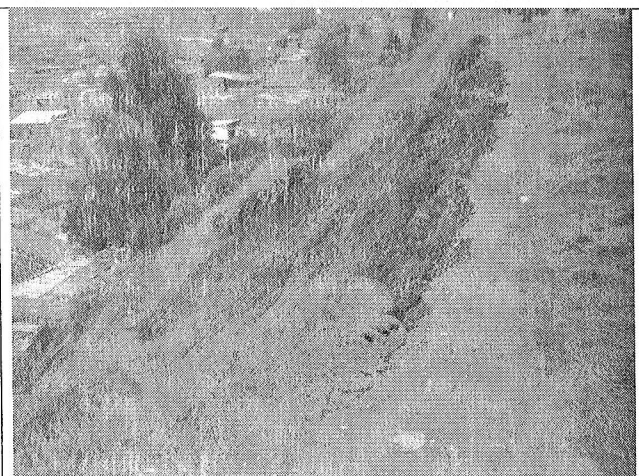
Fotografía 2. Detalle de la corona del talud en que se originó el flujo de lodos el día 25-Feb-09, inducido por aporte excesivo de aguas lluvias.

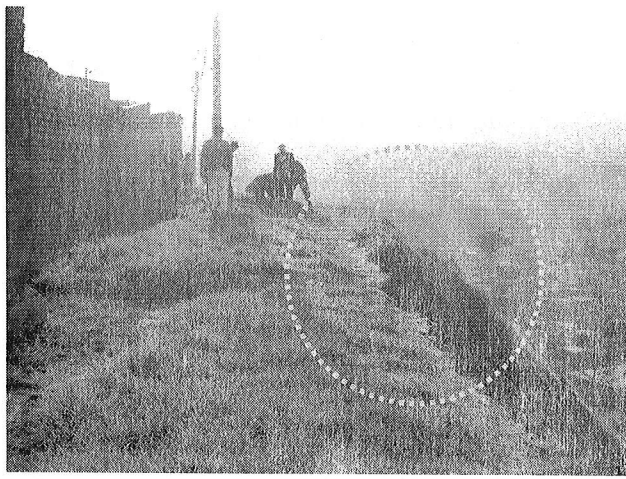
Fotografía 3. Irregularidades del terreno inducidas por la disposición de rellenos antrópicos. *Fotografía tomada el 25 de febrero de 2009.*

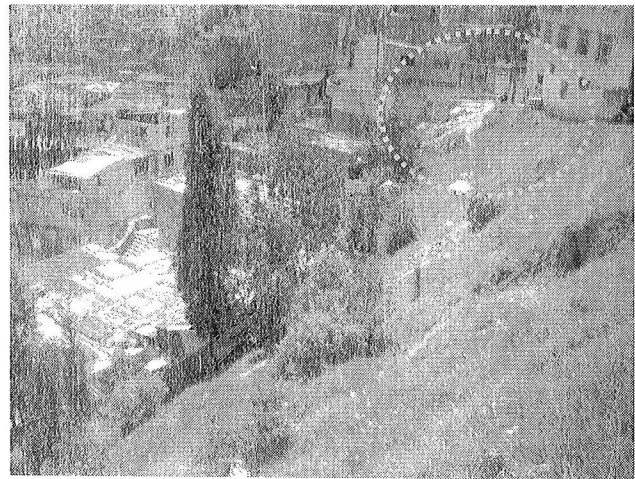
Fotografía 4. Evidencia de disposición de materiales en el costado oriental del talud evaluado.

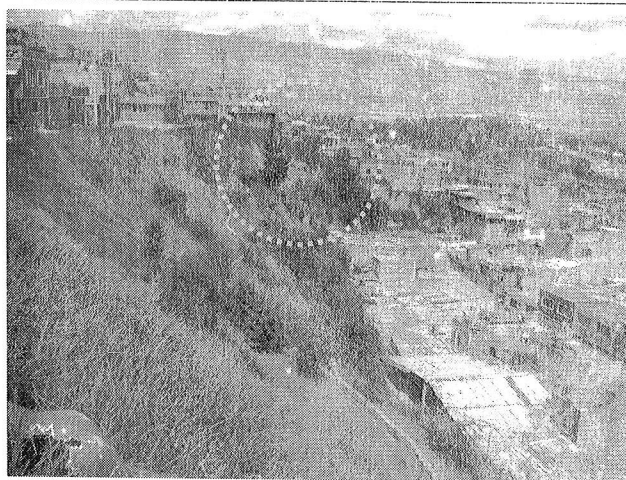
Fotografía 5. Sector occidental del talud evaluado. Al fondo se observan los anclajes construidos para la estabilización.

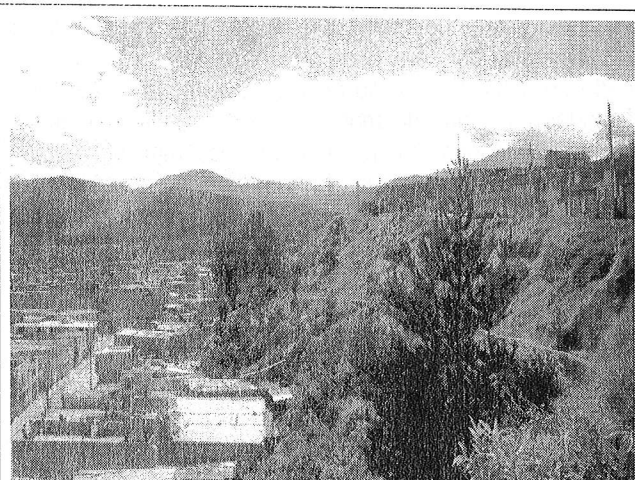
Fotografía 6. Vista del sector evaluado. Se identifica la alta pendiente del talud e irregularidades en la cara del mismo.

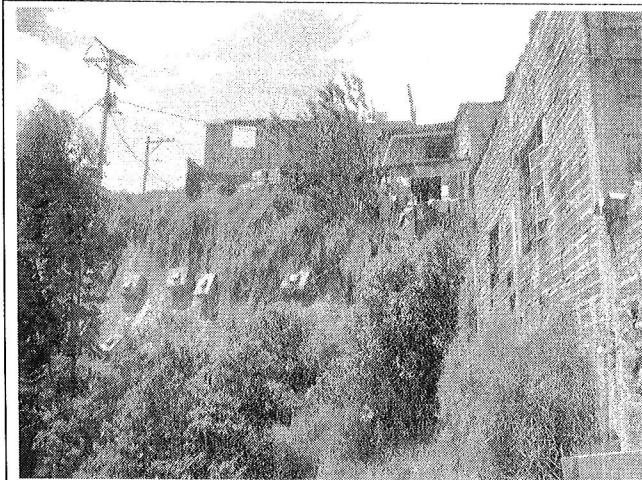
El sector más occidental del talud en el cual no se adelantó ningún tipo de obra sigue presentando afectación por caída de rocas, fenómeno inducido por el lavado o erosión de la matriz fina en que se encuentran embebidos los bloques. Este proceso afecta por pérdida de soporte la parte posterior de las viviendas localizadas hacia la parte alta del talud en la zona donde no cubre la pantalla anclada. Mientras que las viviendas localizadas hacia la parte baja del mismo sector se ven afectadas por caída de materiales. Se considera pertinente indicar que debido a este proceso con anterioridad se han incluido 6 viviendas en el proceso de reasentamiento de familias; dichas viviendas corresponden a los predios 4, 5, 6, 13, 14 y 15 de la manzana 28, los tres primeros localizados en la parte alta, y los otros tres en la parte baja. A pesar de las medidas implementadas en el sector, y de acuerdo con las observaciones realizadas durante la inspección del día 16 de abril, se considera que predios seguirán siendo afectados por el proceso de caída de rocas (**Fotografías 7 y 8**).

Fotografía 7. Vista de las obras implementadas para mitigación del proceso de caída de rocas. Dicha obra solo cubre parte del talud.

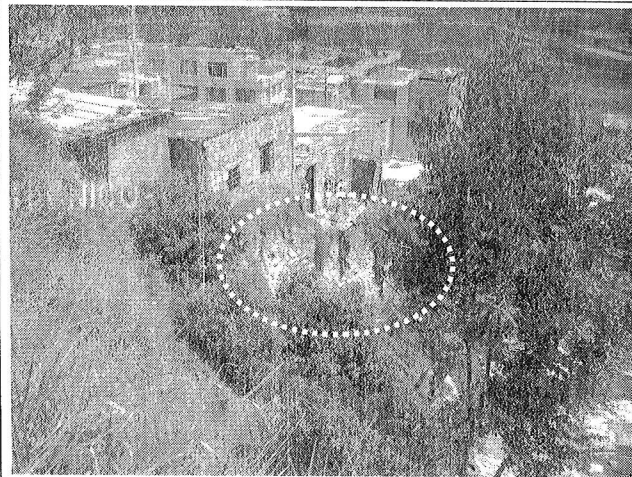
Fotografía 8. Se observan los predios afectados actualmente por el proceso de caída de rocas, en la parte alta por pérdida de soporte, y en la parte baja por impacto.
