**DIAGNÓSTICO TÉCNICO No. DI-4109**  
**SUBDIRECCIÓN DE EMERGENCIAS**  
**COORDINACIÓN DE ASISTENCIA TÉCNICA**  
**RADICADO FOPAE 2009ER5061**

<b>DIRECCIÓN:</b>	Diagonal 55 # 3 – 92 Este	<b>ÁREA DIRECTA:</b>	300 m <sup>2</sup>				
<b>BARRIO:</b>	Bosque Calderón Tejada	<b>POBLACIÓN ATENDIDA:</b>	0				
<b>UPZ:</b>	94 – La Candelaria	<b>FAMILIAS</b>	0	<b>ADULTOS</b>	0	<b>NIÑOS</b>	0
<b>LOCALIDAD:</b>	2 - Chapinero	<b>PREDIOS EVALUADOS</b>	1				
<b>CHIP</b>	AAA0092EZXR	<b>DOCUMENTO REMISORIO</b>	CR - 6085

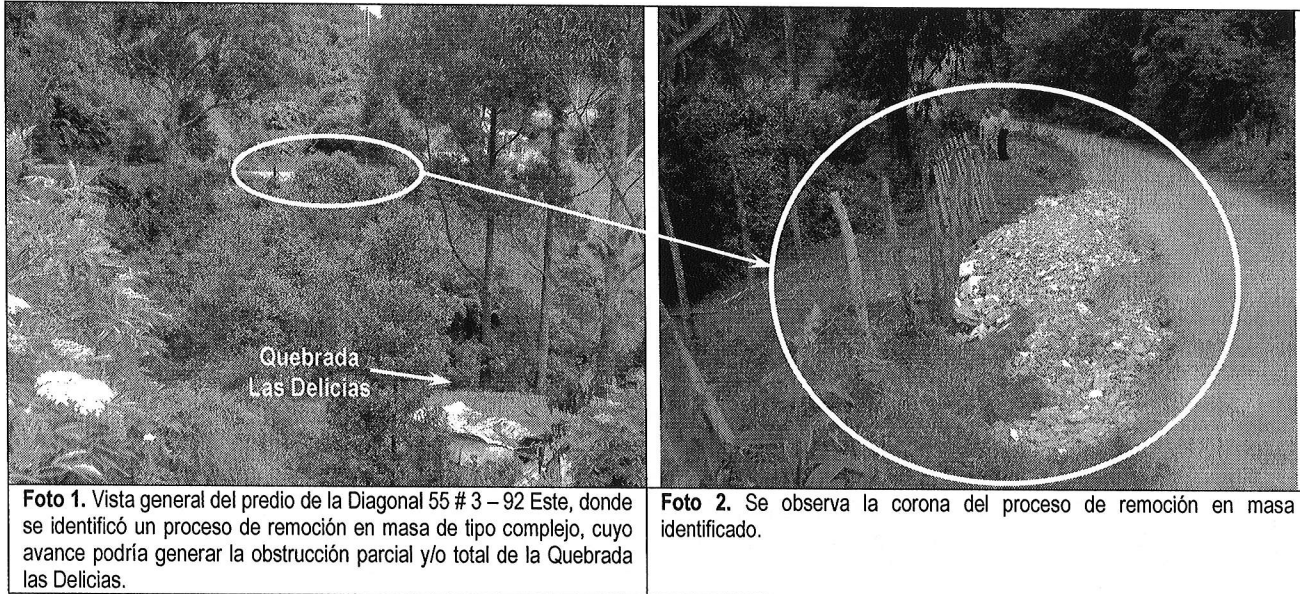
### 5. REGISTRO FOTOGRÁFICO

En el predio de la Diagonal 55 # 3 – 92 Este, se encontró evidencia de lo que según la inspección visual es un proceso de remoción en masa de carácter local cuyo mecanismo de falla predominante no fue posible identificar con base en la inspección visual, razón por la cual se catalogo como del tipo complejo. Por otra parte, el predio de la Diagonal 55 # 3 – 92 Este posiblemente ubicado dentro de la zona de ronda de la Quebrada Las Delicias, se localiza en una ladera natural de aproximadamente 35 grados de inclinación cubierta por gramíneas nativas y afectada en un área de la misma cercana a los 200 m<sup>2</sup>; sin embargo y según la inspección visual, al momento de la visita técnica el proceso de remoción en masa en mención no había generado la obstrucción parcial ni total de la Quebrada las Delicias, ni comprometía la estabilidad estructural de las edificaciones cercanas al sector evaluado.

Tras la corona del proceso de remoción en masa antes descrito, se localiza una vía vehicular que según la inspección visual no presenta compromiso en la estabilidad de su banca ni en su funcionalidad en el corto plazo bajo cargas normales de servicio, ni por el proceso de remoción en masa identificado.

Entre las posibles causas por las cuales se presentó el proceso de remoción en masa identificado en el predio de la Diagonal 55 # 3 – 92 Este, esta la falta de medidas para el manejo de las agua de escorrentía superficial y subsuperficial en el sector de la ladera natural donde se localiza el predio en mención, la acción erosiva de la Quebrada Las Delicias sobre los taludes de corte naturales que conforman su cauce principal y las fuertes lluvias registradas en el sector.

#	NOMBRE	DIRECCIÓN	TELÉFONO	P	A	N	DAÑOS EN EL PREDIO
1	-----	Diagonal 55 # 3 – 92 Este	-----	0	0	0	Se identificaron deformaciones y grietas en el terreno asociadas a lo que según la inspección visual es un proceso de remoción en masa de carácter local.

- ✓ La estabilidad de la ladera natural en el sector de la misma donde se localiza el predio de la Diagonal 55 # 3 – 92 Este, no se encuentran comprometidas en el corto plazo por el proceso de remoción en masa antes descrito, sin embargo se resalta que dadas las características generales del terreno y la falta de medidas de estabilización y/o protección en el mismo, así como la falta de medidas para el manejo de las aguas de escorrentía superficial y subsuperficial, es posible que la acción erosiva de la Quebrada Las Delicias y fuertes lluvias detonen nuevos procesos de remoción en masa y/o reactiven el proceso de remoción en masa identificado, lo que podría generar la obstrucción parcial y/o total de la Quebrada las Delicias.

- ✓ A la Alcaldía Local de Chapinero y a la Empresa de Acueducto y Alcantarillado de Bogotá - EAAB, desde su competencia, definir el responsable y/o responsables de adelantar los estudios técnicos pertinentes que permitan deducir las medidas a implementar en la margen izquierda de la Quebrada Las Delicias, donde se identificó el proceso de remoción en masa antes descrito, para lo cual es necesario contar el apoyo de personal idóneo, mediante la conformación de obras de protección geotécnica, las cuales deberán contar con un sistema para el manejo adecuado de las aguas de escorrentía superficial y subsuperficial, garantizando que se cumplan los requerimientos establecidos en la Ley 400 de 1997 (Decreto 33 de 1998 - Norma Colombiana de Diseño y Construcción Sismo Resistente), de acuerdo con la normatividad vigente, para lo cual se deben tramitar los permisos y licencias respectivos.

- ✓ Evaluar la viabilidad técnica de incluir en la Base de Datos de Sitios para Intervención por Fenómenos de Remoción en Masa de la DPAA el sector de la margen izquierda de la Quebrada Las Delicias a la altura del predio de la Diagonal 55 # 3 – 92 Este, para que se gestione por parte de la entidad o entidades competentes, la realización de diseños y la ejecución de obras de mitigación de riesgo a lo largo de la ladera afectada.

- ✓ A los habitantes y/o responsables del sector evaluado, realizar un seguimiento permanente de las condiciones de estabilidad de las viviendas y del terreno en general e informar a la DPAA si se presentan cambios importantes que alteren o modifiquen su estabilidad.
