DIAGNÓSTICO TÉCNICO No. DI-4110
SUBDIRECCIÓN DE EMERGENCIAS
COORDINACIÓN DE ASISTENCIA TÉCNICA
EVENTO 98673

DIRECCIÓN:	Carrera 1B No. 54-45 Conjunto Residencial Lipari	ÁREA DIRECTA:	10.000 m ²				
BARRIO:	Ingemar	POBLACIÓN ATENDIDA:	126				
UPZ:	90 Pardo Rubio	FAMILIAS	28	ADULTOS	56	NIÑOS	70
LOCALIDAD:	2 Chapinero	PREDIOS EVALUADOS	2				
CHIP:	AAA0092EYCN	DOCUMENTO REMISORIO	CR-6174

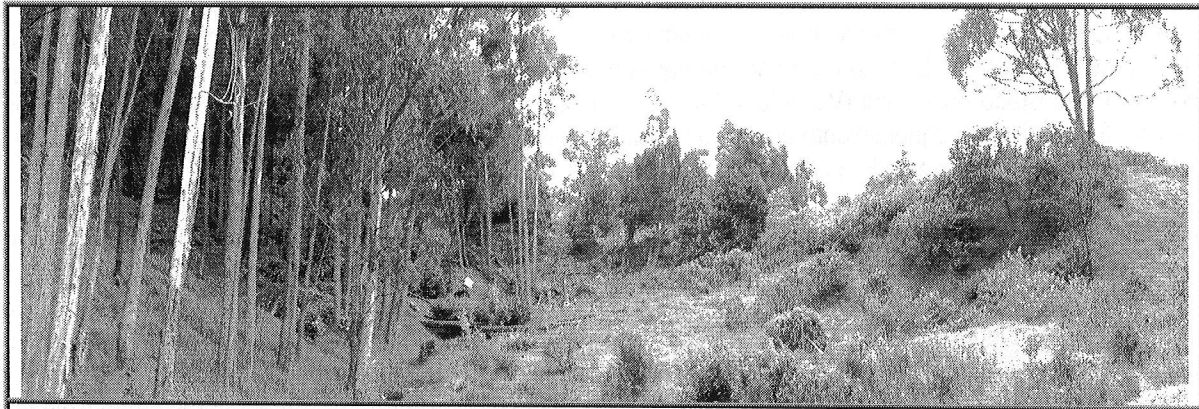
Foto 1. Ladera ubicada al costado sur del predio donde se encuentra emplazado el Conjunto Residencial Lipari.

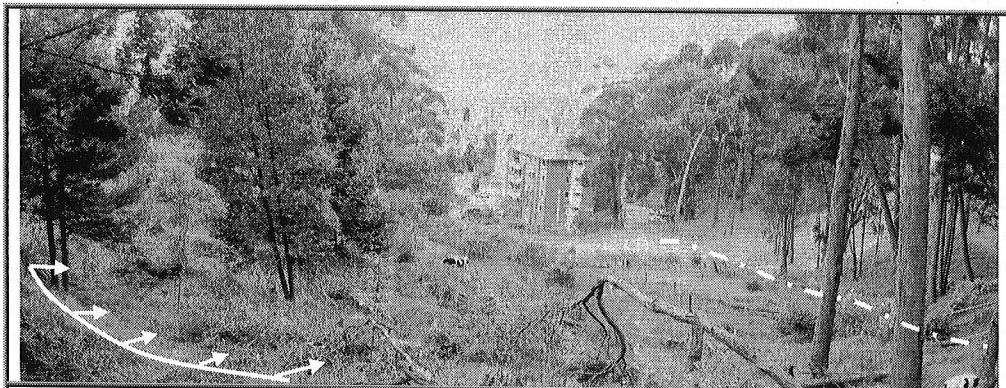
al predio ubicado en la Carrera 1B No. 54-45 donde se encuentra emplazado el Conjunto Residencial Lipari, los días 17 de abril, 23 de abril y 19 de mayo de 2009, observando la existencia de un antiguo proceso de remoción en masa de carácter general en el predio ubicado en la Calle 55 No. 1-01, ubicado ladera arriba, posiblemente en la zona de transición con la Zona de Reserva Forestal de Los Cerros Orientales, hacia el costado sur-oriental del Conjunto Residencial Lipari; dicha ladera tiene un área de aproximadamente 5000m² (0.5Ha) con inclinación variable entre moderada y alta ($35^\circ \leq \beta \leq 50^\circ$) (Ver fotografía 1), el proceso de remoción en masa mencionado, es evidenciado por la existencia de un escarpe que tiene una longitud de aproximadamente 30m, con una altura cercana a los 3m e inclinación de tendencia vertical ($\beta \approx 90^\circ$) ubicado a una distancia de aproximadamente 70m con respecto al costado sur-oriental del conjunto residencial en mención (Ver fotografías 2 y 3).

Foto 2. Vista desde el costado sur (parte alta) de la ladera evaluada, evidencia de la línea de drenaje natural, costado sur del escarpe perteneciente al antiguo fenómeno de remoción en masa.

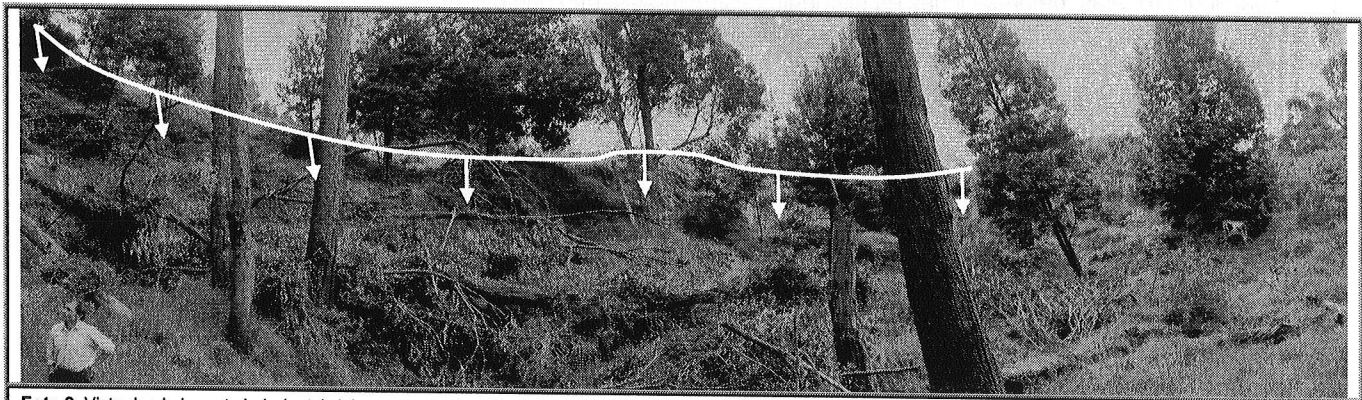
Foto 3. Vista desde la parte baja (pata) del escarpe perteneciente al antiguo fenómeno de remoción en masa.

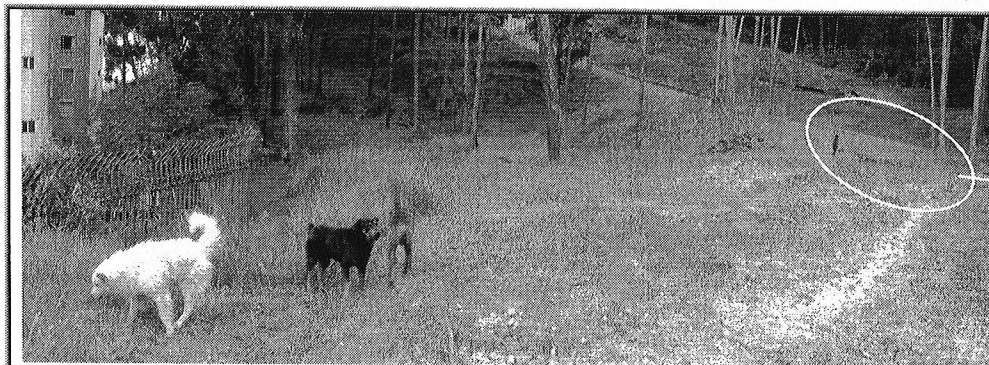
De la misma forma, se observó que el proceso de inestabilidad ha generado deformaciones, escarpes secundarios, empujes, grietas de tracción que han generado una diferencia de nivel en el terreno de aproximadamente 30cm en una longitud cercana a los 10m (Ver fotografías 4 y 5), adicionalmente se observó la presencia de tres (3) individuos arbóreos que presentan un alto grado de pérdida de verticalidad, afectaciones que se localizan en el cuerpo del movimiento, afectando el costado sur-oriental del predio de la Carrera 1B No. 54-45 y el predio ubicado en la Calle 55 No. 1-01, el cual corresponde a un lote vacío sin urbanizar con una pendiente baja ($\beta \approx 15^\circ$) que comprende un área de aproximadamente 3500m² (0.35Ha) en el que se han adelantado posiblemente las obras de urbanismo, por medio de la adecuación del terreno y emplazamiento de una vía para el acceso vehicular, intervención que posiblemente potencializó la inestabilidad del sector, dado que se generó el retiro de material de la parte baja (pata) del la ladera en mención, facilitando la posibilidad del movimiento de la masa de material que se encontraba ubicada hacia la parte media y alta de dicha ladera (costado oriental de la vía intervenida)

Foto 4. Parte baja de la ladera evaluada, sector donde se evidencia la presencia de grietas de tracción en el terreno altamente saturado.

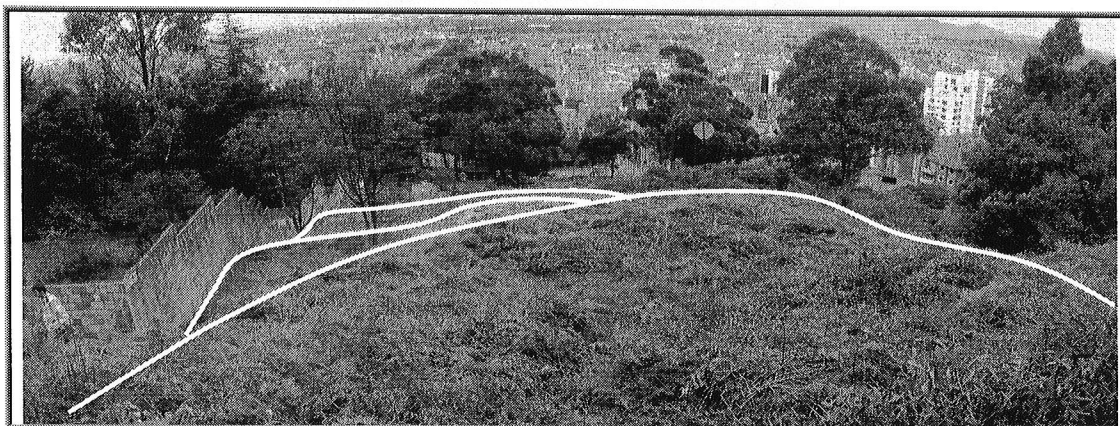
Cabe tener en cuenta que de igual forma, en el sector ubicado al costado sur del escarpe anteriormente descrito, predio correspondiente al ubicado en la Carrera 3 No. 52A-20, se adelantan obras de urbanismo, dada la presencia de tres (3) terrazas, cada una con un ancho de aproximadamente 3.0m y con diferencias de alturas cercanas a 1.5m entre cada una de ellas, sin que presenten evidencias de la existencia de procesos de remoción en masa activos (Ver fotografía 6).

Foto 6. Terraceo identificado en la zona ubicada al costado sur del escarpe perteneciente al antiguo fenómeno de remoción en masa.

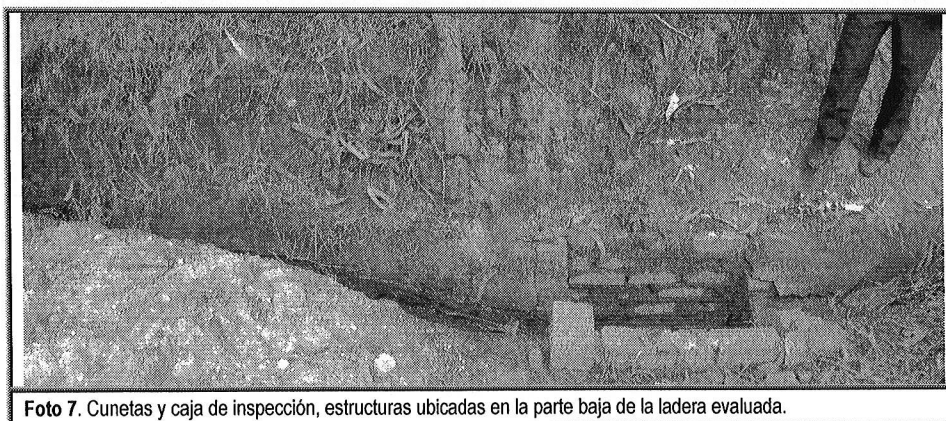
Foto 7. Cunetas y caja de inspección, estructuras ubicadas en la parte baja de la ladera evaluada.

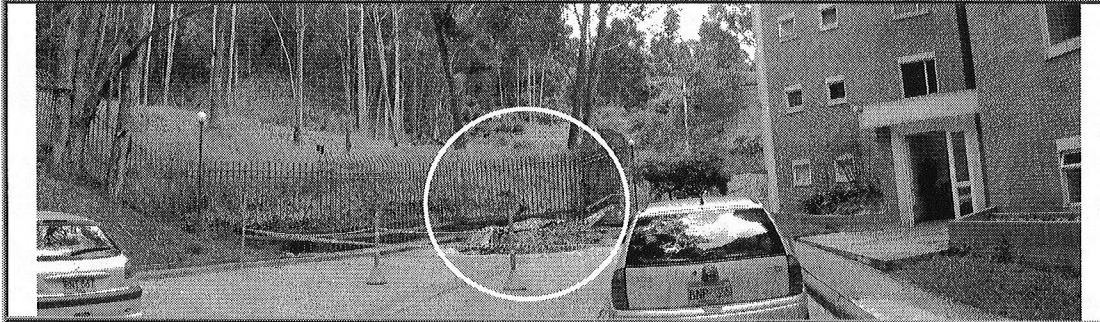
Con respecto al talud de corte mencionado anteriormente y afectado por el desprendimiento de material descrito, cabe tener en cuenta que dicho talud de corte abarca una longitud de aproximadamente 15m, con una altura entre 1.5m y 1.7m e inclinación de tendencia vertical ($\beta \approx 90^\circ$) (Ver fotografía 8), contando como medida de contención con un muro en concreto que recorre la totalidad del mismo con una altura de aproximadamente 1m, el cual cuenta con una cuneta ubicada en la parte inferior (pata) del mismo (Ver fotografía 9), la cual constituye el sistema para el manejo para el manejo del drenaje superficial. Se destaca que de acuerdo con la inspección visual, la masa movilizadora y que viene viajando ladera arriba, ladera abajo, pasa por encima de dicho muro sin que se evidencien afectaciones en el mismo.

Foto 8. Desprendimiento de material proveniente del sector central de un talud de corte ubicado al costado oriental del predio ubicado en la Carrera 1B No. 54-45

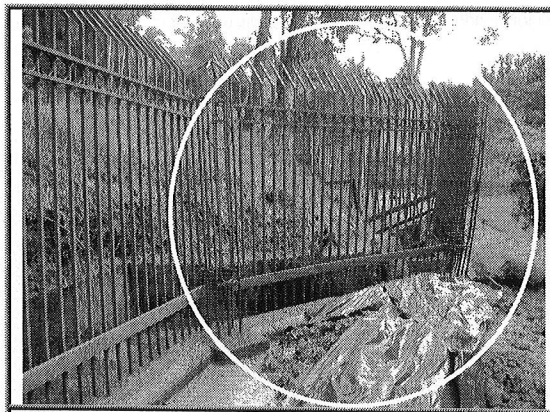
Foto 9. Desprendimiento de material proveniente del sector central de un talud de corte ubicado al costado oriental del predio ubicado en la Carrera 1B No. 54-45

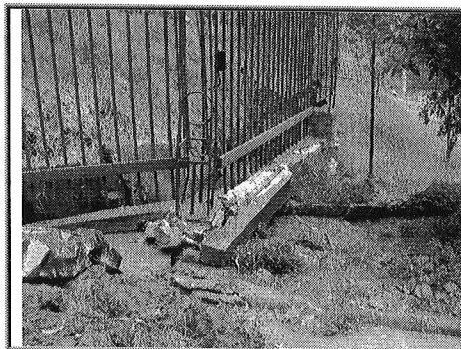
Foto 10. Colapsos parciales, pérdida de verticalidad y deformaciones en algunos sectores del cerramiento perimetral ubicado en el costado sur del predio evaluado.

- Una vez se garanticen las condiciones de estabilidad del proceso de inestabilidad, a la Alcaldía Local de Chapinero desde su competencia, adelantar las acciones administrativas tendientes a identificar el responsable y/o responsables de reparar las estructuras de cerramiento perimetral del costado sur y oriental y los sistemas para el manejo del drenaje superficial ubicados en el costado sur del Conjunto Residencial Lipari ubicado en la Carrera 1B No. 54-45, así como también de realizar la reparación y/o mantenimiento de la red eléctrica exterior, ubicada en el costado sur del predio en comento, acciones que deben llevarse a cabo con el apoyo de personal idóneo garantizando que se cumplan los requerimientos establecidos en la Ley 400 de 1997 (Decreto 33 de 1998 - Norma Colombiana de Diseño y Construcción Sismo Resistente), de acuerdo con la normatividad vigente, para lo cual se deben tramitar los permisos y licencias respectivos.

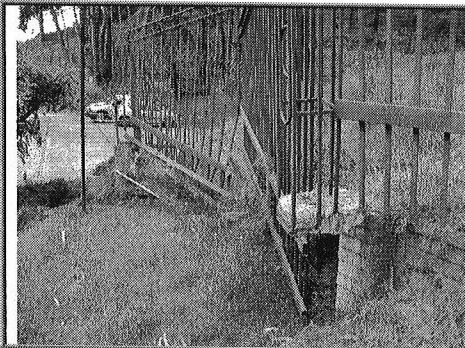
Foto 11. Colapsos parciales, pérdida de verticalidad y deformaciones en algunos sectores del cerramiento perimetral ubicado en el costado sur del predio evaluado.

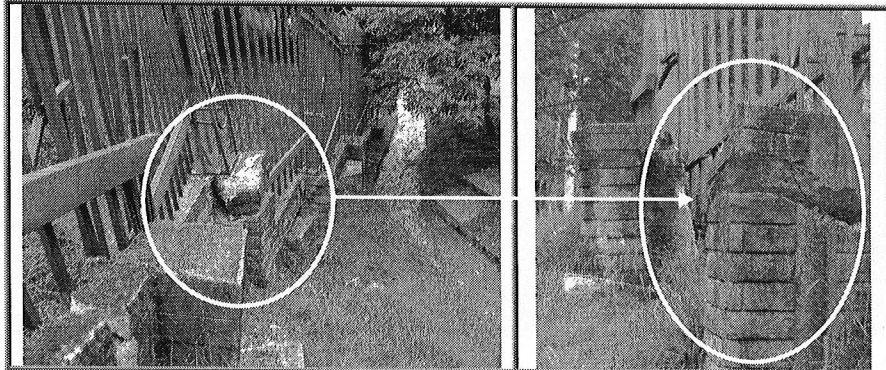
Foto 12. Colapsos parciales, pérdida de verticalidad y deformaciones en algunos sectores del cerramiento perimetral ubicado en el costado sur del predio evaluado.

Foto 13. Colapsos parciales, pérdida de verticalidad y deformaciones en algunos sectores del cerramiento perimetral ubicado en el costado sur del predio evaluado.

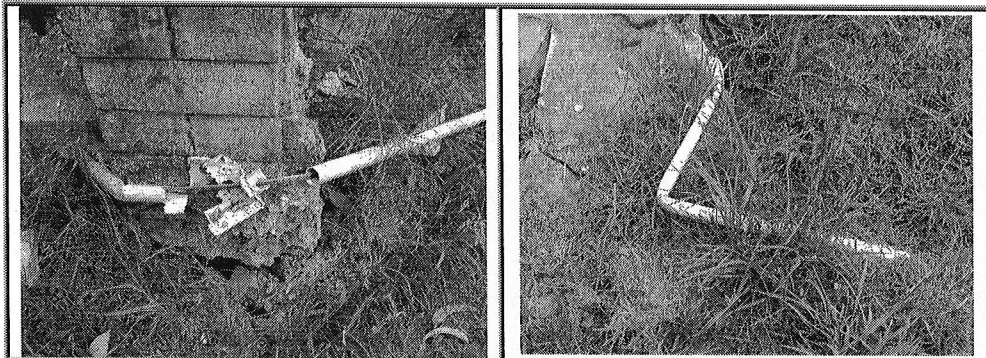
Foto 14. Evidencia de la ruptura y alto grado de tensión en los conductos y cables que forman parte de la red de energía eléctrica perimetral en el Conjunto Residencial Lipari.

Foto 15. Evidencia de la presencia de estrangulamiento en los conductos que forman parte de la red de energía eléctrica perimetral en el Conjunto Residencial Lipari.

- El día 23 de abril de 2009, se recomendó al responsable y/o responsables del Conjunto Residencial Lipari, ubicado en la Carrera 1B No. 54-45, realizar las acciones tendientes al corte del fluido eléctrico en la red externa de iluminación, con el objeto de prevenir la posibilidad de afectación en la misma, dada la presencia de colapsos en la tubería de conducción de la misma y el alto grado de tensión de los cables expuestos, hasta tanto se garantice la seguridad y funcionalidad de dicha red.

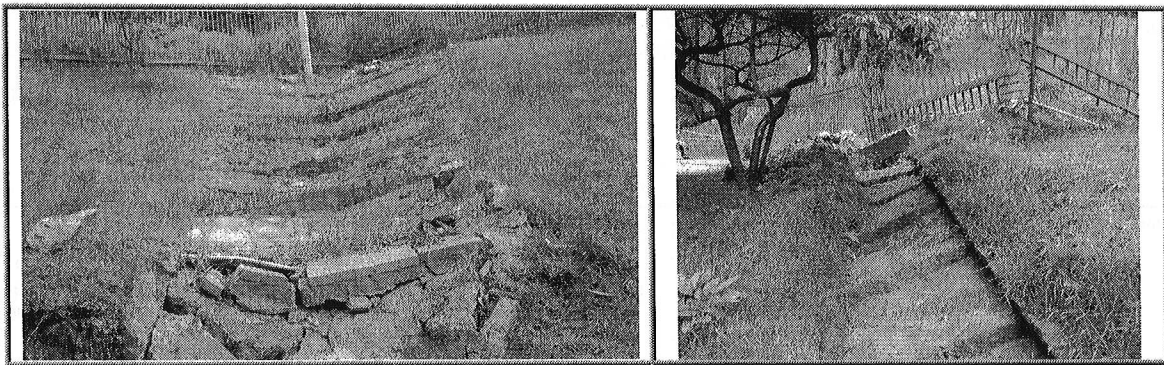
De igual manera, con base en la inspección visual se observó al interior del Conjunto Residencial Lipari, la presencia de dos (2) estructuras para la recolección y manejo de los flujos de escorrentía superficial en el costado sur-oriental, las cuales a su vez reciben las aguas provenientes de la parte alta en el predio de la Calle 55 No. 1-01, provenientes de la red enterrada. La primera cuneta corresponde a un canal disipador de sección triangular, construido en escalones de mampostería simple y piedra pegada, abarcando un área de aproximadamente 15m², el cual presenta grietas con aberturas de aproximadamente 1cm presentes de manera principal en las juntas de pega de los elementos que lo conforman, afectación posiblemente asociada a los empujes generados por el proceso de inestabilidad observado en el sector (Ver fotografía 16),

Foto 16. Evidencia de la presencia de grietas y deformaciones en el canal de sección triangular ubicado al costado sur-oriental del predio evaluado.

Foto 17. Canal rectangular escalonado que presenta cabeceo hacia el costado occidental.

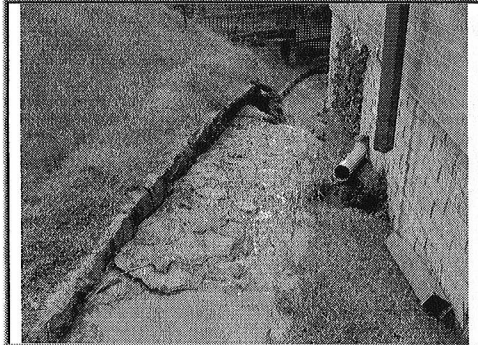
la segunda cuenta corresponde a un canal disipador de sección rectangular, escalonado, construido en piedra pegada, el cual recorre el costado sur del predio evaluado en sentido oriente - occidente, en dirección de la pendiente del terreno, presentando seria afectación en especial en una longitud de aproximadamente 7m del área ubicada en el costado sur-oriental del predio evaluado, afectación evidenciada por la pérdida de horizontalidad del mismo, dado que se evidencia un cabeceo hacia el costado occidental (Ver fotografía 17), de igual manera se observó la presencia de colapsos parciales aislados y un fuerte nivel de agrietamiento afectación posiblemente también estén asociadas a los empujes generados por el proceso de inestabilidad observado en el sector (Ver fotografía 18).

Foto 18. Canal rectangular escalonado que presenta agrietamientos

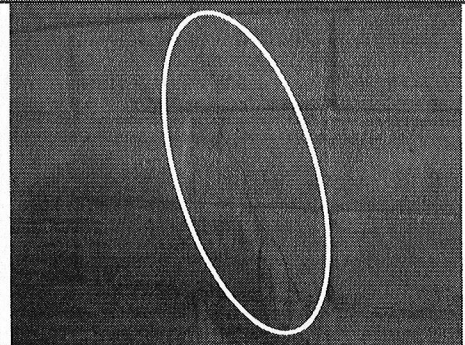
Foto 19. Evidencia de la presencia de fisuras en muros de contención en el sótano del bloque sur del Conjunto Residencial Lipari.

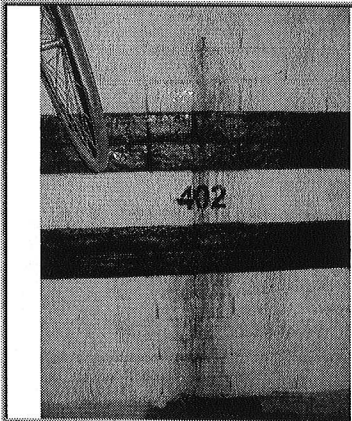
Cabe anotar que las afectaciones anteriormente descritas, posiblemente también estén asociadas a los empujes generados por el proceso de inestabilidad observado en el sector y con respecto a la presencia de filtraciones especialmente del sector medio de los muros de contención, esta relacionada con la afectación que se evidencia en las cunetas que conforman el sistema para el manejo del drenaje superficial en el costado sur y oriental del Conjunto Residencial Lipari, así como también a la posible afectación de la red de conducción enterrada ubicada en el predio de la Calle 55 No. 1-01, situaciones que como se mencionó con anterioridad pueden estar siendo generadas por el proceso de inestabilidad evidenciado.

Foto 20. Presencia de filtraciones en muros de contención en el sótano del bloque sur del Conjunto Residencial Lipari.

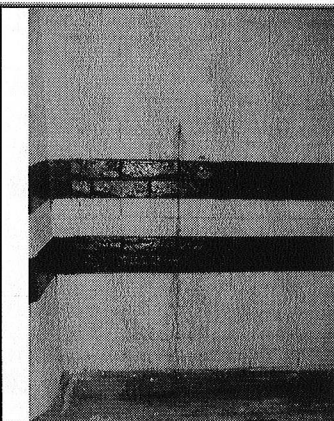
Foto 21. Presencia de filtraciones en muros de contención en el sótano del bloque sur del Conjunto Residencial Lipari.

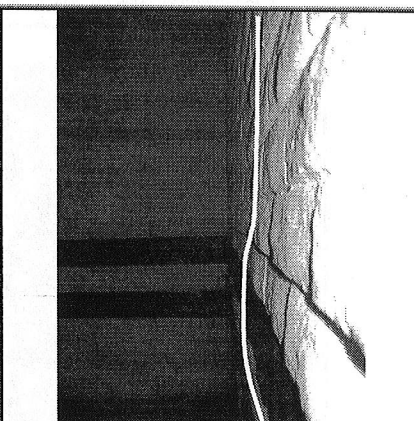
Foto 22. Deformación en el muro de contención ubicado al costado sur del sótano del bloque sur del Conjunto Residencial Lipari.
