DIAGNÓSTICO TÉCNICO No. DI-4112
SUBDIRECCIÓN DE EMERGENCIAS
COORDINACIÓN DE ASISTENCIA TÉCNICA
APOYO INSTITUCIONAL – COM. INTERNA No. GS-C-3-043-09

PREDIOS:	Carrera 73 No. 66A-02 Sur Carrera 73 No. 66A-06 Sur	ÁREA DIRECTA:	100 m ²				
BARRIO:	El Peñón del Cortijo II Etapa	POBLACIÓN ATENDIDA:	7				
UPZ:	69 – Ismael Perdomo	FAMILIAS	2	ADULTOS	6	NIÑOS	1
LOCALIDAD:	19 – Ciudad Bolívar	PREDIOS EVALUADOS	2				
CHIP	-----	DOCUMENTO REMISORIO	CR-6087

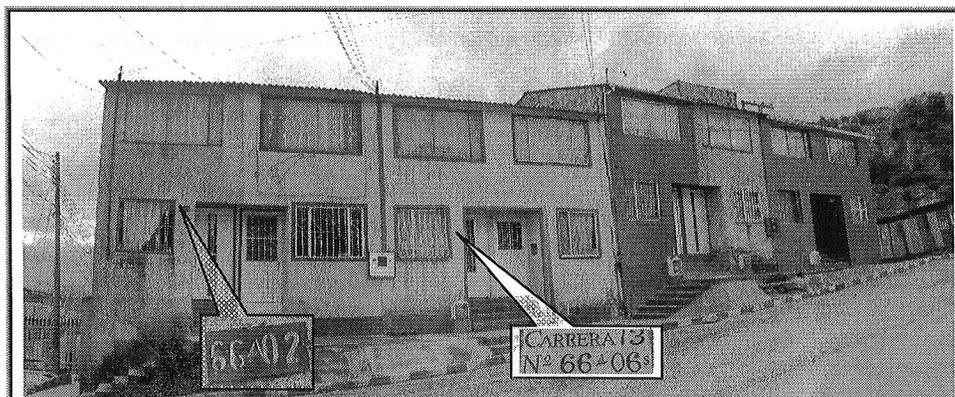
Fotografía 1. Vista desde el costado occidental de los predios evaluados en el Barrio El Peñón del Cortijo II Etapa de la Localidad de ciudad Bolívar.

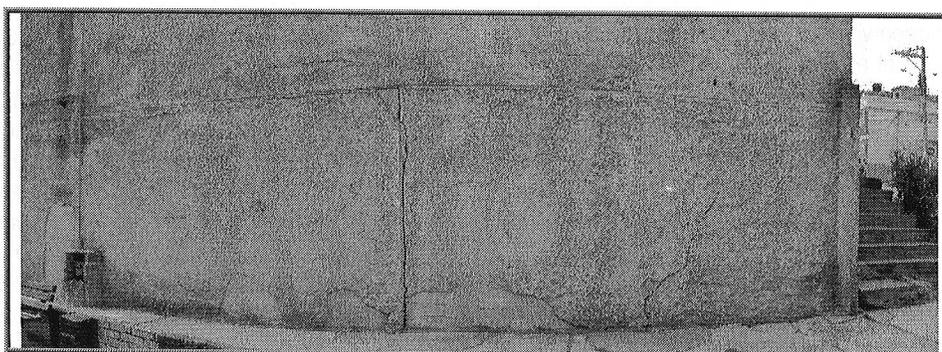
Con base en la inspección visual a la vivienda emplazada en la Carrera 73 No. 66A-02 Sur donde habita la señora Gilma García Rozo y su familia, se evidenció el alto grado de agrietamiento de tendencia vertical, presente en el muro en mampostería simple ubicado al costado norte, el cual funciona como medida de contención del relleno sobre el que se encuentra cimentada la misma (Ver fotografía 2), de igual manera se observó la presencia de grietas con aberturas entre 0.8cm y 3cm en muros tanto divisorios como de cerramiento perimetral (Ver fotografía 3), así como también en pisos, especialmente en la placa de concreto que conforma el piso del patio (Ver fotografía 4) y de igual manera el avance en la abertura de las grietas presentes en los apoyos de las viguetas que conforman la estructura de soporte de las plaquetas que conforman el entepiso de las mismas y los muros sobre los cuales se apoyan, en comparación con lo evidenciado en el Diagnóstico Técnico No. DI-1654, situación posiblemente asociada, como se determinó en el Diagnóstico Técnico en comento, a las deficiencias estructurales presentes en la vivienda en mención, así como también a la presencia de asentamientos diferenciales presentes en el relleno de cimentación de la misma, situación que con base en la inspección visual no es posible precisar; debido a lo anteriormente descrito se recomendó la evacuación temporal y preventiva de dicha vivienda, hasta tanto se garantice la estabilidad y habitabilidad de la misma.

Fotografía 2. Alto nivel de agrietamiento de tendencia vertical presente en el muro de contención del relleno sobre el que se encuentra cimentada la vivienda ubicada en la Carrera 73 No. 66A-02 Sur.

- Se recomienda a los responsables de la vivienda ubicada en la Carrera 73 No. 66A-02 Sur, mantener la evacuación preventiva de la misma, hasta tanto se garanticen las condiciones de estabilidad y habitabilidad de dicha estructura.

- Al responsable y/o responsables de la vivienda ubicada en Carrera 73 No. 66A-02 Sur, se le(s) recomienda en el caso de no existir restricciones y/o condicionamientos al uso del suelo para el predio de la referencia, establecer la capacidad y desempeño de la estructura en comento, para lo cual es necesario adelantar estudios detallados tanto de la interacción del conjunto suelo estructura así como también de vulnerabilidad estructural, los cuales permitan establecer la causa detonante de los daños; dicho estudio debe determinar el tipo de intervención a implementarse en la edificación para llevarla a los niveles de seguridad requeridos, garantizando que se cumplan los requerimientos establecidos en la Ley 400 de 1997 (Decreto 33 de 1998 - Norma Colombiana de Diseño y Construcción Sismo Resistente), de acuerdo con la normatividad vigente, para lo cual se deben tramitar los permisos y licencias respectivos. Este estudio debe ser adelantado por el responsable del inmueble, con el propósito de garantizar durante la vida útil del mismo, las condiciones adecuadas para su uso.

- Se recomienda al responsable y/o responsables de la vivienda ubicada en Carrera 73 No. 66A-02 Sur, acoger e implementar las recomendaciones derivadas de los estudios de interacción suelo estructura y de vulnerabilidad estructural con el objeto de garantizar la estabilidad y funcionalidad de la estructura en comento.

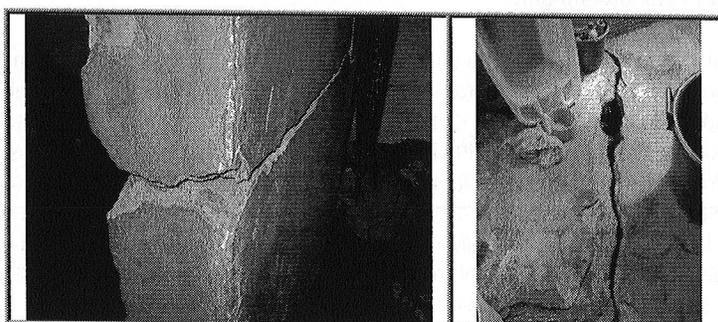
Fotografía 3. Grietas en muro divisorio al interior de la vivienda ubicada en la Carrera 73 No. 66A-02 Sur.

Fotografía 4. Grietas en el piso del patio al interior de la vivienda ubicada en la Carrera 73 No. 66A-02 Sur.

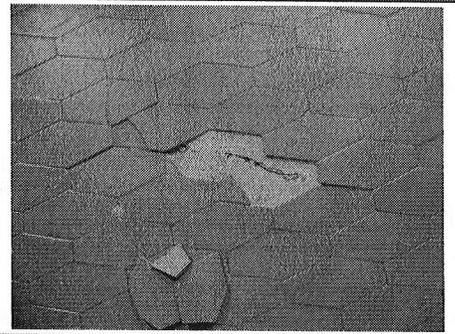
Fotografía 6. Evidencia de la presencia de fisuras en pisos al interior de la vivienda ubicada en la Carrera 73 No. 66A-06 Sur.

- Al responsable de la vivienda emplazada en el predio de la Carrera 73 No. 66A-06 Sur en el Barrio El Peñón del Cortijo II Etapa de la Localidad de Ciudad Bolívar, mantener vigentes las recomendaciones descritas en el Diagnóstico Técnico No. DI-1654, con respecto a:

- Realizar monitoreo y seguimiento a las dilataciones y agrietamientos presentes en la vivienda.
 - Realizar un estudio geotécnico y estructural que permita identificar las causas de los daños en la vivienda y determine las medidas correctivas pertinentes.

- Realizar las obras e intervenciones de acuerdo con el estudio geotécnico y estructural para garantizar la estabilidad de la vivienda afectada y por consiguiente la seguridad de sus ocupantes.
