DIAGNÓSTICO TÉCNICO No. DI-4115
SUBDIRECCIÓN DE EMERGENCIAS
COORDINACIÓN DE ASISTENCIA TÉCNICA
RADICADO FOPAE 2009ER2590

DIRECCIÓN:	Calle 73 Sur No. 24 – 17	ÁREA DIRECTA:	0.01 Ha				
BARRIO:	Brisas del Volador	POBLACIÓN ATENDIDA:	11				
UPZ:	67 – Lucero	FAMILIAS:	1	ADULTOS	6	NIÑOS:	5
LOCALIDAD:	19 – Ciudad Bolívar	PREDIOS EVALUADOS:	1				
CHIP:	AAA0172BUHK	DOCUMENTO REMISORIO:	CR-6131

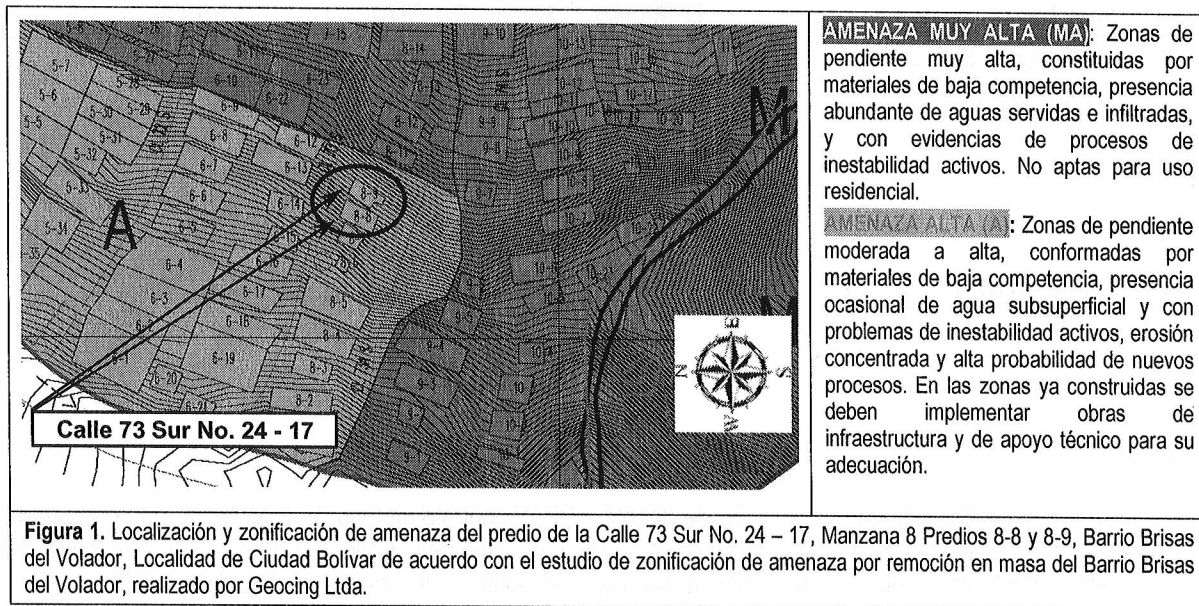
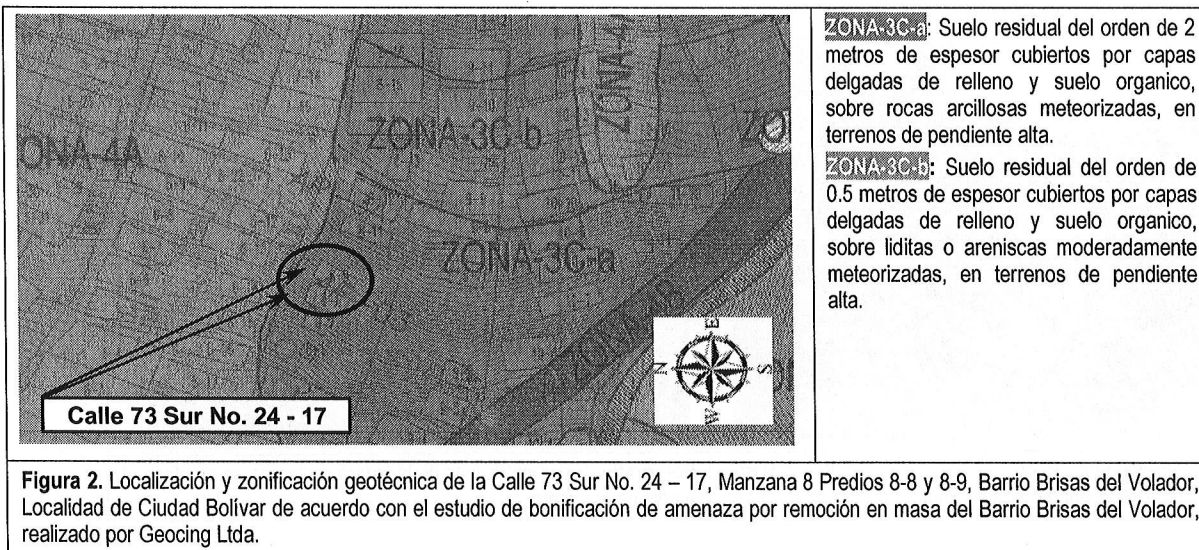
En atención al radicado de la referencia, personal de la Coordinación de Asistencia Técnica de la Dirección de Prevención y Atención de Emergencias – DPAE realizó visita técnica el predio de la Calle 73 Sur No. 24-17 el día 17 de marzo de 2009 encontrando en el sitio una vivienda de un solo piso pero construida en dos niveles adaptándose a la topografía del terreno, la cual se localiza hacia la parte media de una ladera de pendiente moderada a alta (**Fotografías 1 y 2**) con evidencia de antiguos procesos de remoción en masa y con algunas grietas de tracción hacia el costado norte del predio que pueden indicar la reactivación u ocurrencia de nuevos procesos de inestabilidad dadas las características geológicas y geomorfológicas del sector y el inadecuado manejo de aguas de escorrentía desde la parte alta de la ladera hasta la base de la misma.

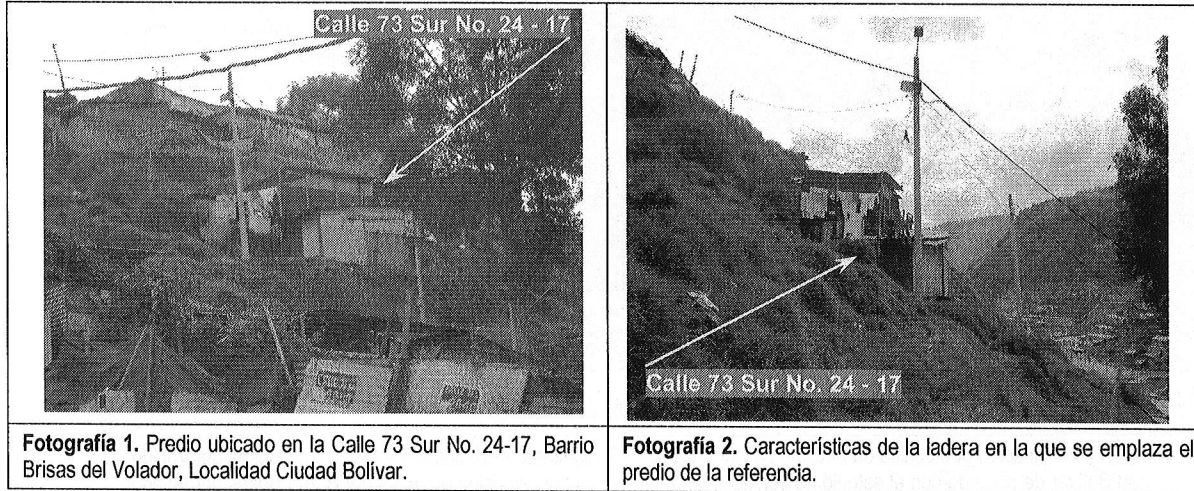
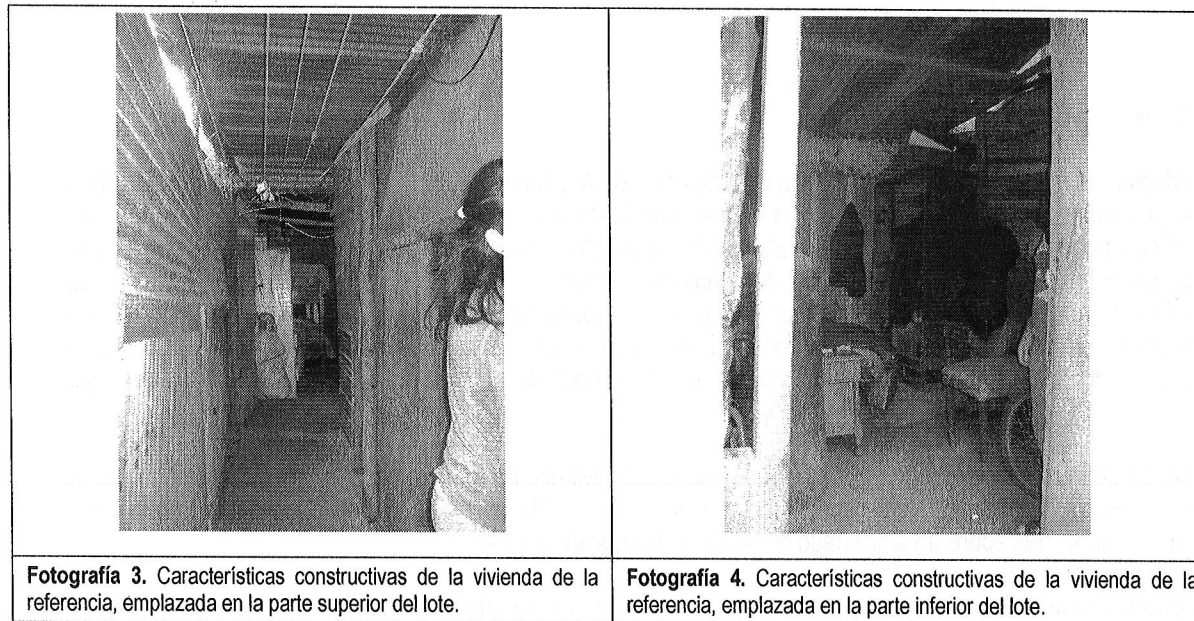
La vivienda del predio de la referencia ha sido construida en materiales livianos de recuperación, principalmente láminas de madera y metálicas, con piso conformado directamente sobre el terreno natural cubierto parcialmente por tapetes, y cubierta liviana en tejas de zinc apoyadas sobre un entramado de madera (**Fotografías 3 y 4**).

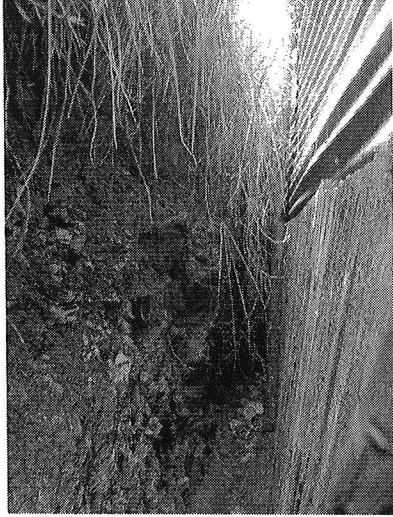
Para adecuar el terreno en que ha sido construida la vivienda se realizaron dos cortes; el del nivel superior tiene una altura promedio de 2,0 m con la adecuación de una cuneta en tierra en la base del mismo para el manejo de aguas de escorrentía pero sin estructuras de contención que garanticen la estabilidad del mismo. El corte para el emplazamiento de la vivienda en el nivel inferior tiene una altura promedio de 1,0 m y en éste no se observaron medidas de contención ni de manejo de aguas (**Fotografías 5 y 6**).

Fotografía 5. Corte por el costado oriental del predio para emplazar el nivel superior de la vivienda de la referencia.	Fotografía 6. Corte por el costado oriental del predio para emplazar el nivel inferior de la vivienda de la referencia.
