<b>DIAGNÓSTICO TÉCNICO</b>	Código:	GAR- FT - 03
		Versión:	01
		Código documental:

**DIAGNÓSTICO TÉCNICO No. DI-4116**  
**SUBDIRECCIÓN DE EMERGENCIAS**  
**COORDINACIÓN DE ASISTENCIA TÉCNICA**  
**EVENTO No. 98611**

<b>ATENDIÓ: CATALINA BERNAL</b>				<b>SOLICITANTE</b>			
<b>MARCO ANTONIO AMAYA ARCINIEGAS</b>							
<b>COE:</b>	20, 23	<b>MOVIL:</b>	25	Cuerpo Oficial de Bomberos de Bogotá			
<b>FECHA:</b>	14 de abril de 2009	<b>HORA:</b>	12:05 p.m.				
<b>DIRECCIÓN:</b>	Carrera 11 # 82 - 60	<b>ÁREA DIRECTA:</b>		400 m <sup>2</sup>			
<b>BARRIO:</b>	Nogal	<b>POBLACIÓN ATENDIDA:</b>		120			
<b>UPZ:</b>	88 - El Refugio	<b>FAMILIAS</b>	18	<b>ADULTOS</b>	100	<b>NIÑOS</b>	20
<b>LOCALIDAD:</b>	2 - Chapinero	<b>PREDIOS EVALUADOS</b>		2			
<b>CHIP</b>	AAA0097ENXS	<b>DOCUMENTO REMISORIO</b>		CR - 6130

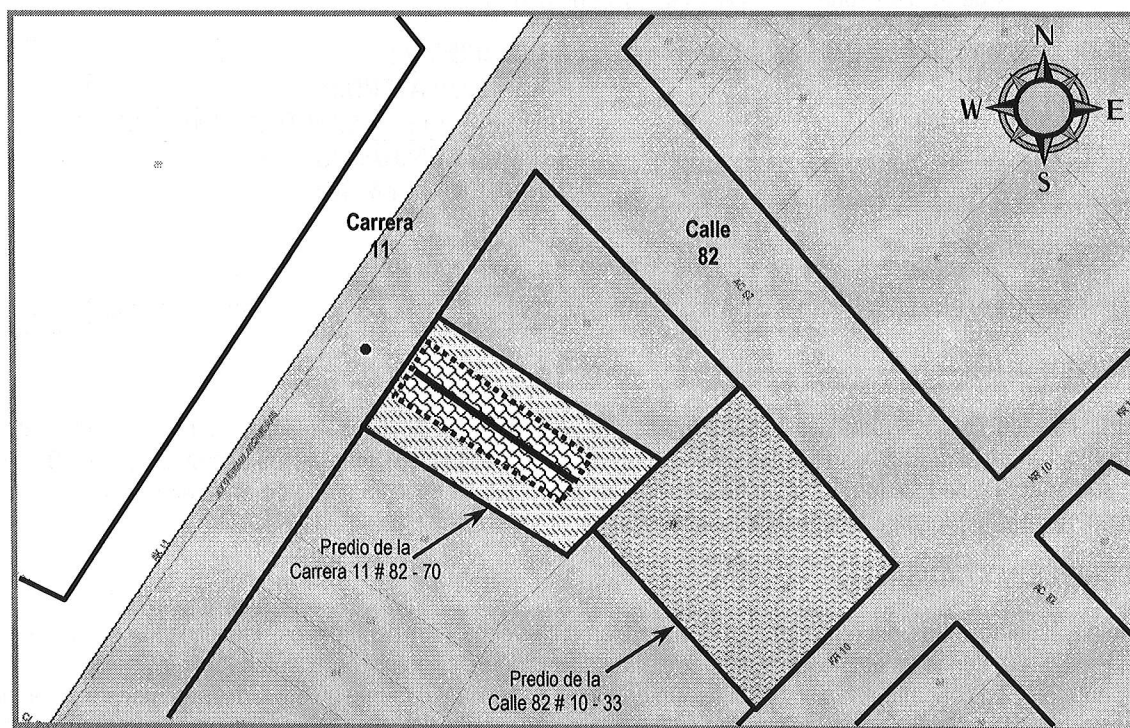
Al costado Sur-oriental del predio de la Carrera 11 # 82 - 60, se localiza el predio de la Calle 82 # 10 - 33, donde según la inspección visual se adelantan obras de construcción de una edificación que al momento de la visita técnica presentaba cuatro (4) niveles y cuatro niveles de sótanos, con sistema estructural compuesto por pórtico y placas de entrepiso en concreto reforzado, por otra parte los predios en comento se localizan en una zona de llanura donde no se observaron procesos de remoción en masa activos de carácter local y/o general (Ver Figura 1 y Registro Fotográfico).

Figura 1. Localización del predio de la Carrera 11 # 82 - 70 y el predio de la Calle 82 # 10 - 33, Barrio El Nogal de la Localidad de Chapinero.

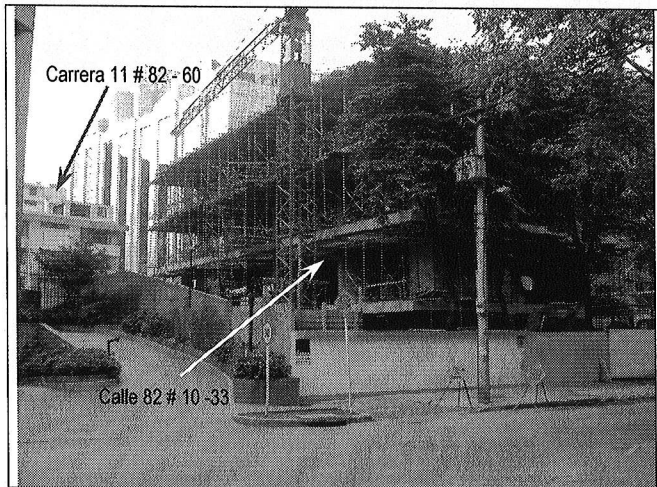
**Foto 1.** Se observa el predio de la Calle 82 # 10 - 33, donde se adelantan obras de construcción.

- ✓ A la Alcaldía Local de Chapinero desde su competencia, adelantar las acciones administrativas tendientes para que los responsables del predio de la Calle 82 # 10 - 33, donde actualmente se desarrollan labores de construcción, realicen de manera inmediata un estudio geotécnico y estructural donde se contemple la totalidad de las obras de emergencia y/o las medidas de mitigación inmediatas a implementar en los predios aledaños y demás equipamientos, que pudieren resultar afectados por las deformaciones y/o asentamientos diferenciales inducidos al terreno por las sobrecargas y/o abatimiento del nivel freático inducido en el terreno durante las obras de construcción por ellos adelantadas en el predio de la Calle 82 # 10 - 33, con el objetivo de garantizar la estabilidad, funcionalidad y seguridad de las edificaciones y demás equipamiento adyacente, sus usuarios y transeúntes. Dicho estudio debe contemplar de manera adicional las obras que se deben ejecutar para el manejo adecuado de las aguas de escorrentía superficial y subsuperficial. Dicho estudio deberá estar soportado técnicamente por profesionales idóneos (ingenieros estructurales y geotecnistas) y responsables mediante los estudios y análisis que consideren apropiados, que demuestren suficientemente que las obras propuestas garantizan un factor de seguridad apto para la estabilidad de los taludes de excavación y las construcciones aledañas.

- ✓ A la Alcaldía Local de Chapinero desde su competencia, adelantar las acciones administrativas tendientes para que los responsables del predio de la Calle 82 # 10 - 33, donde actualmente se desarrollan labores de construcción, implementen de manera inmediata las obras de emergencia y/o obras de mitigación de las deformaciones y/o asentamientos diferenciales inducidos al terreno por las sobrecargas aplicadas al mismo durante las obras de construcción por ellos adelantadas en el predio en comento, con el objetivo de garantizar la estabilidad, funcionalidad y seguridad de las edificaciones y demás equipamiento adyacente, así como la seguridad de sus usuarios y transeúntes; para lo cual se requiere implementar las obras de protección geotécnica derivadas de los estudios pertinentes; para lo cual es necesario contar con el apoyo de personal idóneo (Ingenieros Geotecnistas y Estructurales) de tiempo completo y durante toda su implementación. Dichas obras deben contar con un sistema de drenaje para el manejo de las aguas superficiales y subsuperficiales, con el fin de garantizar la estabilidad del mismo y de las zonas aledañas.

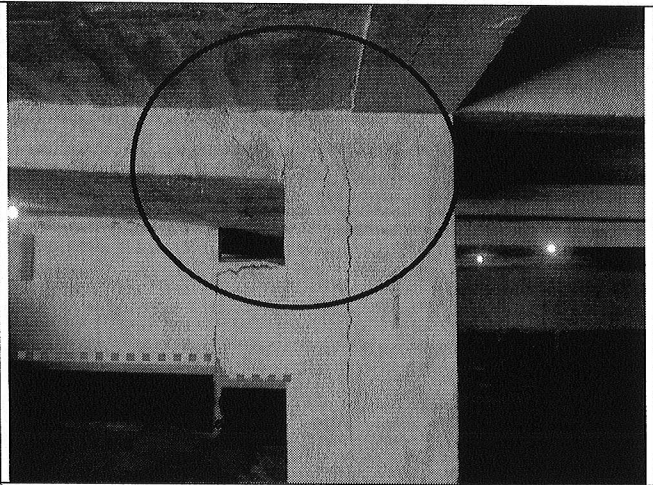
Por otra parte, se identificaron fisuras de tendencia diagonal, con longitud cercana a los sesenta (60) centímetros y abertura de dos (2) milímetros, en una columna y una viga pertenecientes a la edificación de un (1) nivel antes descrita; daños ubicados en la zona de transición con la edificación de cinco (5) niveles y que según la inspección visual y su ubicación,

comprometen el acceso al nivel de sótano, razón por la cual se recomendó el no uso vehicular y peatonal del mismo, así como el no uso vehicular de la cubierta de la edificación complementaria al nivel de sótano del predio de la Carrera 11 # 82 - 60 (Ver Figura 1 y Registro Fotográfico).

**Foto 2.** Se observan las fisuras identificadas en una viga y en una columna ubicada en el sector de acceso al nivel del sótano.

- ✓ La funcionalidad del nivel de sótano del predio de la Carrera 11 # 82 - 60, se encuentra comprometida por los daños identificados en una columna y en una viga pertenecientes a la edificación de un nivel emplazada en el predio en mención, razón por la cual se recomienda el no uso vehicular y peatonal del nivel de sótano, así como el no uso vehicular de la cubierta de la edificación de un nivel en concreto.

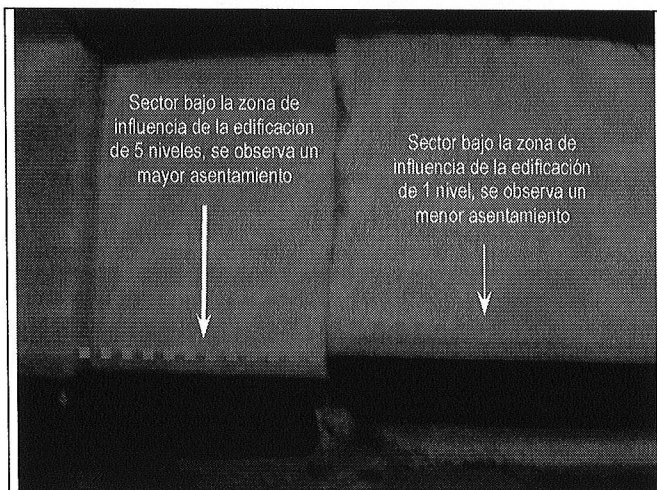
Se presentan asentamientos diferenciales de aproximadamente veinte (20) centímetros, identificados en el predio de la Carrera 11 # 82 - 60, donde actualmente se emplaza una edificación de cinco niveles y sótano, con estructura en pórticos y placas de entepiso en concreto reforzado; edificación que ocupa aproximadamente un 85 % del área del predio en comento y es circundada en tres de sus costados por una edificación de un (1) nivel con estructura en pórtico y cubierta en placa de concreto reforzado, la cual ocupa el área restante del predio en mención y es utilizada como zona completaria al sótano de la edificación de cinco niveles antes descrita. De esta manera, en los elementos no estructurales de las edificaciones en comento, se observaron grietas de tendencia vertical, horizontal, diagonal escalonada, con abertura en superficie de hasta un (1) centímetro y longitud de uno (1) a tres (3) metros, grietas identificadas y concentradas en la zona de transición de las edificaciones en mención.

**Foto 3.** Se observa el mayor asentamiento de la edificación de 5 niveles respecto a la de 1 nivel.

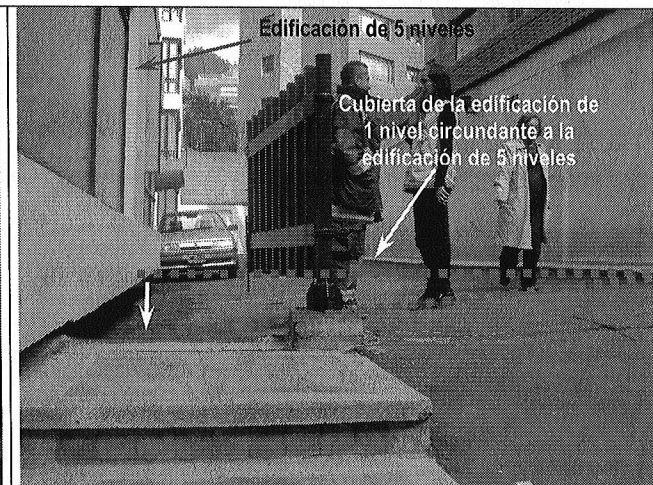
**Foto 4.** Se observa la pérdida de horizontalidad de la cubierta de la edificación de 1 nivel circundante a la edificación de 5 niveles.

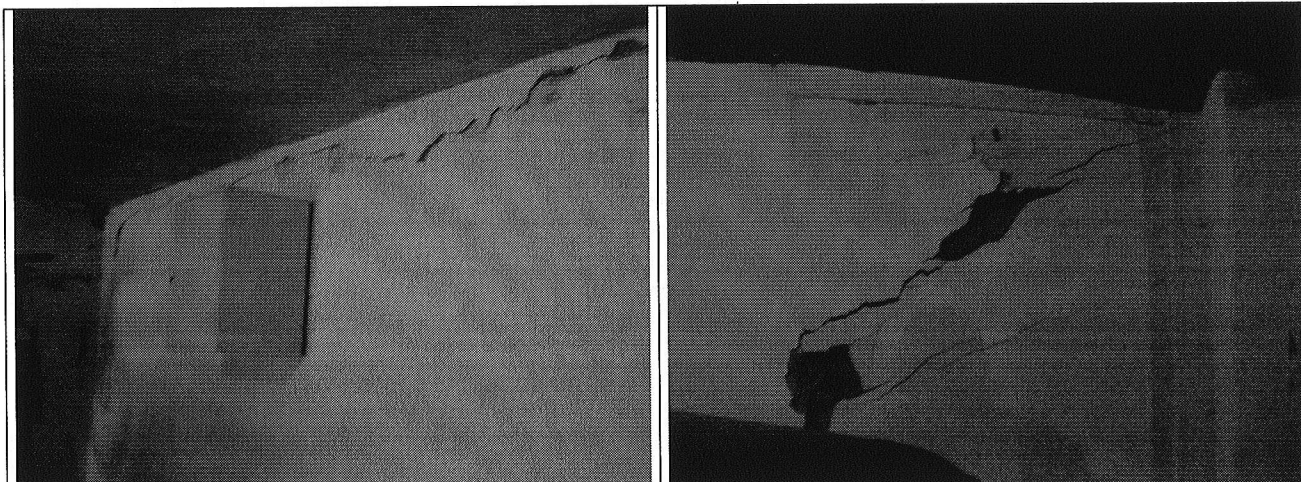
**Foto 5 y 6.** Se observan las grietas identificadas en los muros no estructurales de las edificaciones emplazadas en el predio de la Carrera 11 # 82 - 70.
