DIAGNÓSTICO TÉCNICO No. DI-4118
SUBDIRECCIÓN DE EMERGENCIAS
COORDINACIÓN DE ASISTENCIA TÉCNICA
RADICADO FOPAE 2009ER -5460

DIRECCIÓN:	Calle 64 Sur No. 11B -04 Este	ÁREA DIRECTA:	0.02 Hectáreas		
BARRIO:	Valparaíso Sur Oriental	POBLACIÓN ATENDIDA:	6		
UPZ:	51 – Los Libertadores	FAMILIAS	1	ADULTOS	3
LOCALIDAD:	4 – San Cristóbal	PREDIOS EVALUADOS	1	NIÑOS	3
CHIP	AAA0005KJHY	DOCUMENTO REMISORIO	CR - 6135

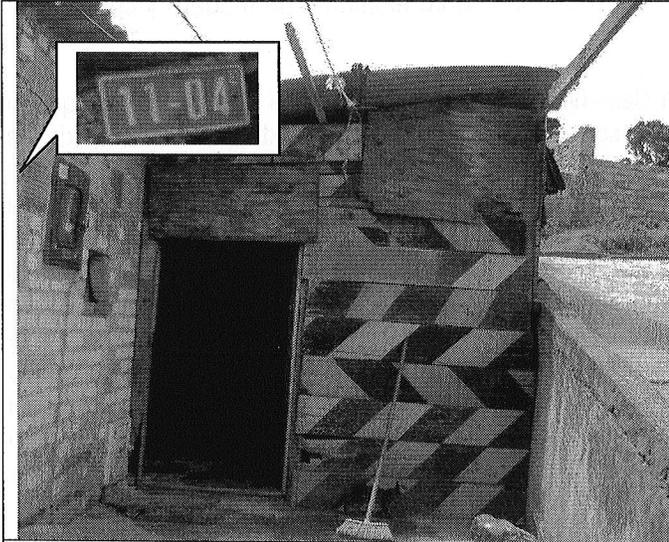
construida en material de recuperación, entrepiso en madera soportado sobre elemento de madera y cubierta en taja de zinc y asbesto cemento. (Ver Fotografía 1)

Fotografía 1. Fachada de la vivienda emplazada en la Calle 64 Sur No. 11B -04 Este del Barrio Valparaíso de la localidad de San Cristóbal, la cual corresponde a una vivienda de dos niveles construida en material de recuperación. **Mayo 7 de 2009.**

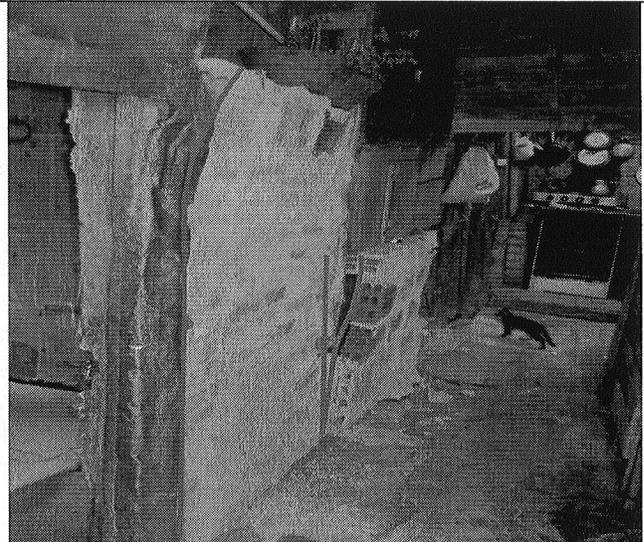
Realizada la inspección visual al interior de la vivienda de la Calle 64 Sur No. 11B -04 Este, se pudo establecer que la misma presenta en el primer nivel afectaciones en los muros divisorios relacionadas con la pérdida de verticalidad de los mismos posiblemente ocasionadas por la falta de elementos de confinamiento tipo vigas y columnas así como a la carencia de material de pega entre algunos de los elementos de mampostería que los conforman. A nivel del sótano de la vivienda se pudo evidenciar que los elementos verticales y horizontales de madera sobre los cuales se soporta el entrepiso, presentan importantes pérdida de verticalidad y deflexiones así como deterioro del material que los conforman, dichas patologías posiblemente están relacionadas con la falta de un adecuado proceso para el tratamiento de la madera (secado e inmunización), aplicación de cargas excesivas, falta de mantenimiento de la estructura, así como a la humedad existente en el sector. Con el fin de contrarrestar las afectaciones evidenciadas en la vivienda, los propietarios y/o responsables de la misma informaron durante la visita, que han venido realizando apuntalamientos artesanales de la estructura de apoyo del entrepiso en madera, los cuales de acuerdo a lo evidenciado no constituyen como tal labores adecuadas de mantenimiento y/o reforzamiento estructural. Las afectaciones anteriormente mencionadas comprometen la habitabilidad y estabilidad de la vivienda en el corto plazo. (Ver Fotografías de 2 a 6)

Fotografía 2. Interior de la vivienda primer nivel, se evidencia la pérdida de verticalidad de los muros divisorios los cuales no cuentan con elementos de confinamiento tipo vigas y columnas y se observa carencia de material de pega entre los elementos que lo conforman. **Mayo 7 de 2009.**

- En caso de no existir restricciones y/o condicionamientos al uso del suelo para el citado predio, se recomienda a los responsables del predio en mención, implementar acciones para el mejoramiento de la calidad de la construcción con el apoyo de personal idóneo, garantizando que se cumplan los requerimientos establecidos en la Ley 400 de 1997 (Decreto 33 de 1998 – Norma Colombiana de Diseño y Construcción Sismo Resistente), de acuerdo con la normatividad vigente para el barrio, para lo cual se deben tramitar los permisos y licencias respectivos.

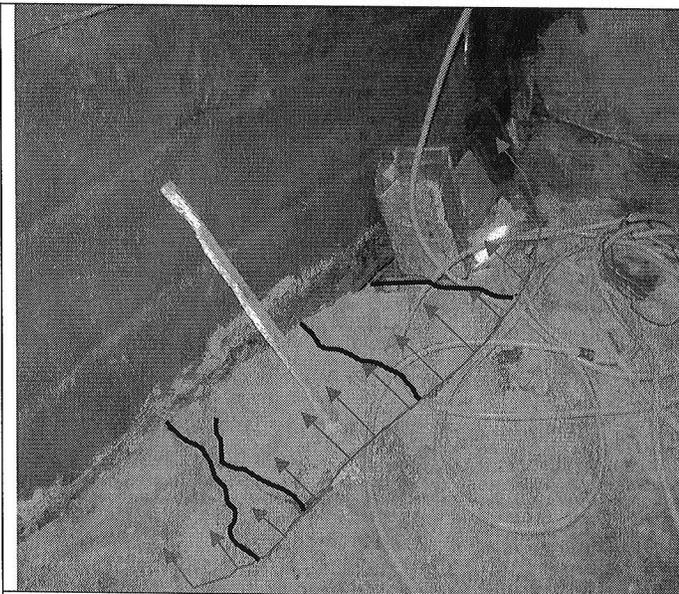
Fotografía 3. Se observa a nivel del sótano de la vivienda el agrietamiento mortero de recubrimiento del piso, posiblemente ocasionado por la pérdida de soporte lateral del relleno que conforma el nivel de cimentación de la edificación. **Mayo 7 de 2009.**

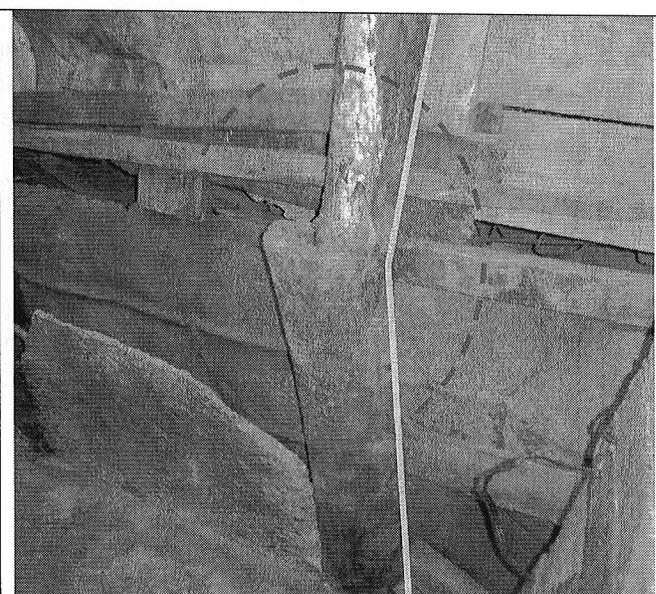
Fotografía 4. Detalle del tipo de empalmes existentes en los elementos de madera que funcionan como columnas de apoyo del entrapiso en madera. Se evidencia el estado de deterioro de los elementos y su pérdida de verticalidad. **Mayo 7 de 2009.**

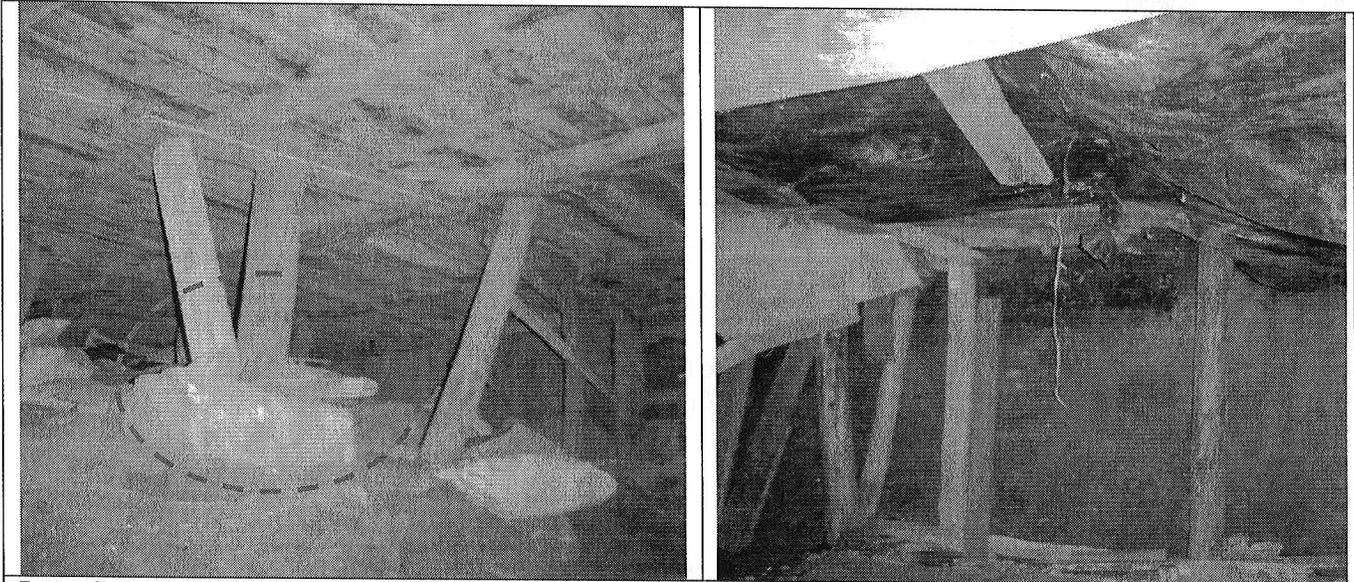
Fotografía 5 y 6. Elementos de apuntalamiento artesanal de la estructura en madera que conforma el entrepiso del nivel superior de la vivienda, estos elementos se encuentran apoyados sobre un nivel de suelo poco competente. Adicionalmente se evidencio que posiblemente por la humedad que se percibe en el predio, dichos elementos se encuentran con un alto grado de deterioro.

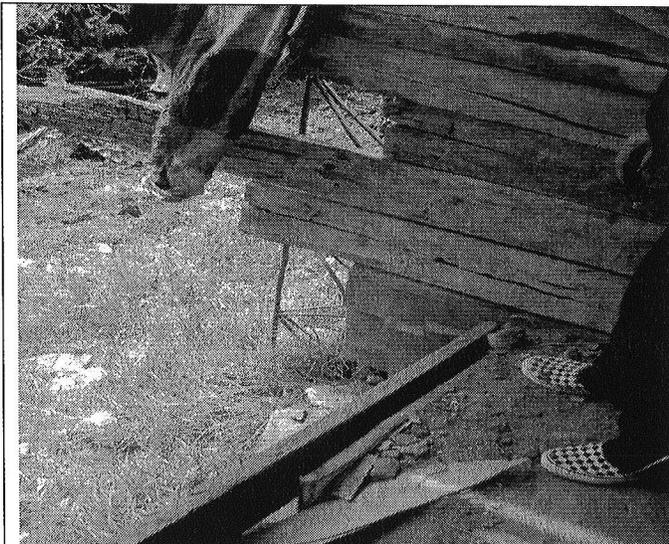
La edificación descrita se localiza en un sector de pendiente moderada correspondiente a la margen izquierda de la Quebrada Verejones posiblemente correspondiente a una Zona de Ronda y/o Zona de Manejo y Preservación Ambiental, el sector donde se localiza parcialmente el área de cimentación de la vivienda y el pasillo de acceso a la zona verde localizada en la parte posterior del predio fue adecuado mediante un relleno, el cual por carecer de un sistema competente para su confinamiento está presentando deformaciones y pérdidas de los materiales que lo constituyen. (Ver Fotografía 7)

Fotografía 7. Sector de acceso a la zona posterior de la vivienda sobre el cual se implemento un relleno el cual no cuenta con una adecuada estructura de soporte lateral y se está presentando el desconfinamiento del mismo.

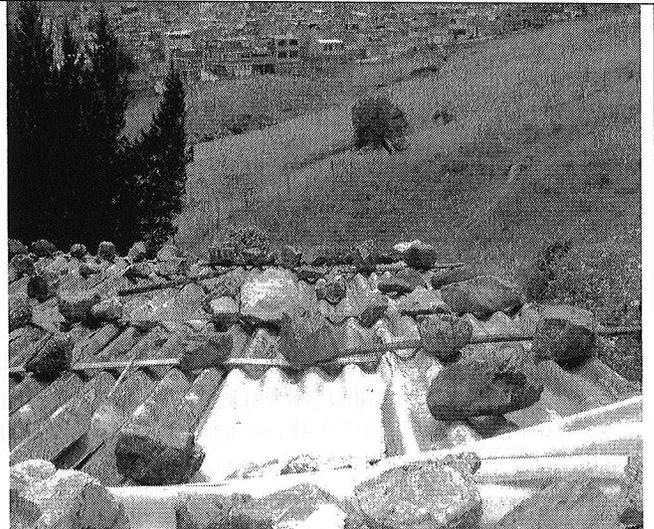
A nivel de la cubierta se evidencio que las tejas que la conforman no cuentan con adecuados elementos de anclaje y se está realizando la sujeción de las mismas mediante el uso de rocas de tamaño significativo, las cuales sobrecargan y deterioran el entramado en madera que funciona como estructura de soporte de la cubierta. (Ver Fotografía 8)

Fotografía 8. La cubierta no cuenta con adecuados elementos de anclaje y las tejas que conforman la misma esta siendo sostenida mediante rocas de tamaño significativo, las cuales sobrecargan la estructura y posiblemente ocasionen daños adicionales sobre la misma.
