DIAGNÓSTICO TÉCNICO No. DI-4119
SUBDIRECCIÓN DE EMERGENCIAS
COORDINACIÓN DE ASISTENCIA TÉCNICA
(RADFOPAE2009ER964)

DIRECCIÓN:	Calle 2A No. 6A-37 Este	ÁREA DIRECTA:	200m ²				
BARRIO:	Rocío Centro Oriental	POBLACIÓN ATENDIDA:	8				
UPZ:	96 - Lourdes	FAMILIAS	2	ADULTOS	3	NIÑOS	5
LOCALIDAD:	03 Santa Fe	PREDIOS EVALUADOS	2				
CHIP	AAA0033LTRU	DOCUMENTO REMISORIO	CR-6140

En atención al radicado de la referencia, personal de la coordinación de Asistencia Técnica de la Dirección de Prevención y Atención de Emergencias – DPAAE, realizó visita técnica al predio de la Calle 2A No. 6-37 Este, en el Barrio Rocío Centro Oriental de la Localidad de Santa Fe, donde habita la señora María Ema Galindo Galindo, encontrando:

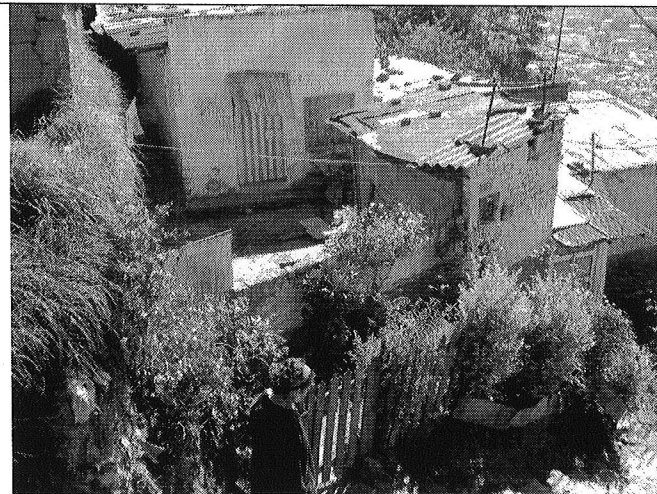
Fotografía No. 1. Predio de la Calle 2A No. 6A-37 Este, en el Barrio El Roció Centro Oriental de la localidad de Santa Fe, donde habita la señora Maria Ema Galindo.

- Evacuar definitivamente e incluir con prioridad técnica Uno (1) en el Programa de Reasentamiento de Familias Localizadas en Zonas de Alto Riesgo No Mitigable por Remoción en Masa, el predio con nomenclatura Calle 2A No. 6A-37 Este, del Barrio El Roció Centro Oriental en la Localidad de Santa Fe, donde habita la señora María Ema Galindo, dado que la habitabilidad y estabilidad se encuentra comprometida en el corto plazo, bajo cargas normales de servicio por causa de los procesos de inestabilidad del terreno, en su mayoría de carácter local, pero algunos hoy y a futuro convertidos a procesos de carácter general en conjunto con las afectaciones severas por agrietamiento de muros y el riesgo potencial de caída o colapso de algunos sectores de dichos elementos.

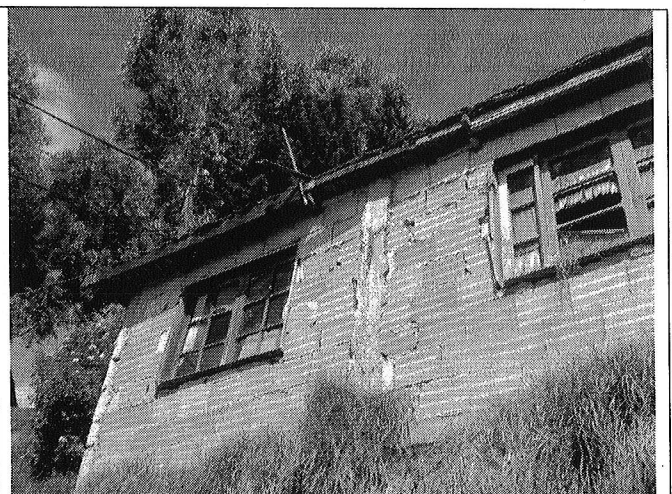
Fotografía No. 2. Predio de la Calle 2A No. 6A-41 Este, en el Barrio el Roció Centro Oriental de la localidad de Santa Fe, donde habita la señora Sildana Pajarito y su familia.

- La estabilidad estructural y la condición de habitabilidad del predio de la Calle 2A No. 6A-41 Este, en el Barrio El Roció Centro Oriental de la Localidad de Santa Fe, en Bogotá D.C., donde habita la señora Sildana Pajarito y su familia, no se encuentra comprometida en la actualidad bajo cargas normales de servicio, sin embargo debido a los procesos de inestabilidad del terreno, en su mayoría de carácter local, pero algunos hoy y a futuro convertidos a procesos de carácter general, se recomienda incluir con prioridad técnica Uno (1) en el Programa de Reasentamiento de Familias Localizadas en Zonas de Alto Riesgo No Mitigable por Remoción en Masa.

- Al responsable y/o responsables del predio de la Calle 2A No. 6A-41 Este, en el Barrio El Roció Centro Oriental de la Localidad de Santa Fe, en Bogotá D.C., se le recomienda realizar un seguimiento permanente de las condiciones de estabilidad de la vivienda y del terreno en general, e informar a esta entidad si se presentan cambios importantes que alteren o modifiquen su estabilidad.

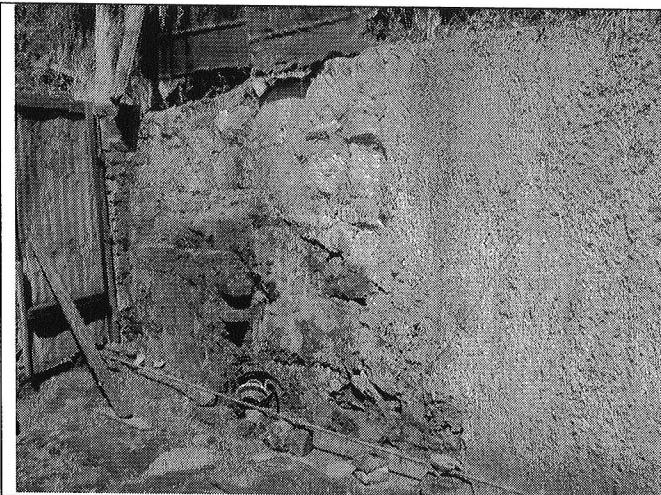
Fotografía No. 3. Se observa el muro en concreto y piedra pegada que sirve de medida de estabilización del talud de corte del costado Sur-oriental del predio de la Calle 2A No. 6A-37 Este.

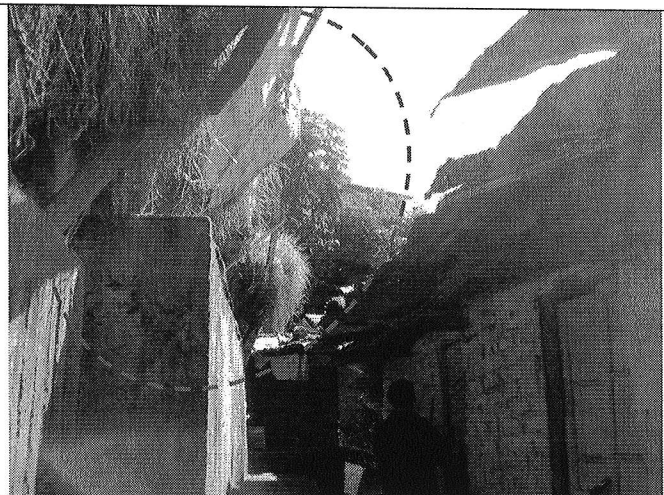
Así mismo hacia el costado Nor-occidental se implementó un relleno posiblemente para nivelar o completar el piso de cimentación de la vivienda, el cual está confinado por un muro combinado de mampostería simple y piedra pegada, que no cuenta con elementos de confinamiento del tipo vigas y columnas, el cual presenta aberturas de 3 cm de tendencia vertical, deformación y abombamiento en diferentes sectores.

Fotografía No. 4. Se observa la grieta de patrón vertical en el muro de concreto y la deformación del tablestacado emplazado en la parte superior del muro, del predio de la Calle 2A No. 6A-37 Este.

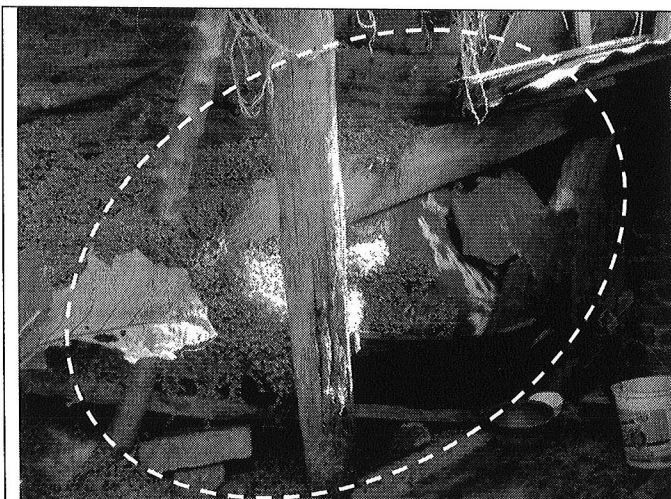
El predio en comento se localiza en la parte media de una ladera de pendiente alta, en un sector donde ya han sido reubicados varios de los predios vecinos, en el predio se emplaza una vivienda de un (1) nivel, construida en mampostería simple, piso en mortero y cubierta en teja de zinc soportada por elementos de madera que reposan directamente sobre los muros de cerramiento, para el emplazamiento de la vivienda se realizó un talud de corte hacia el costado Sur-oriental del predio, que tiene una longitud aproximada entre 10 y 12 metros y una altura entre 3.5 y 4.5 metros, como medida de estabilización parcial se implementó un muro en piedra pegada y concreto, que cubre el 75 % de la longitud del talud y cuenta con una altura promedio de 2 metros, los 2.5 metros de altura del talud de corte restantes presentan como medida de estabilización un tablestacado artesanal; pero no cuenta con un sistema para el manejo del drenaje superficial y subsuperficial; Con base en la inspección visual se observó que el muro presenta fisuras de patrón diagonal, de entre 0,25 y 0.50 metros de longitud y con aperturas entre 2 y 5 milímetros, así mismo el tablestacado se observa deformado y con pérdida de verticalidad severa, posiblemente por el empuje de material de la ladera.

Fotografía No. 5. Se observa la deformación del tablestacado, posiblemente por el empuje de material, en el costado Sur-occidental – sector que carece de medias de estabilización en el predio de la Calle 2A No. 6A-37 Este.

De darse un avance en los empujes de material deslizado en la ladera y que deformaron el tablestacado implementado como medida de estabilización sobre el talud de corte del costado Sur-oriental y en combinación con las afectaciones observadas al interior de la vivienda, es posible que se pueda presentar el colapso parcial o total de la vivienda emplazada en el predio de la Calle 2A No. 6A-37 Este del barrio El Roció de la localidad de Santa Fe, donde habita la señora María Ema Galindo.

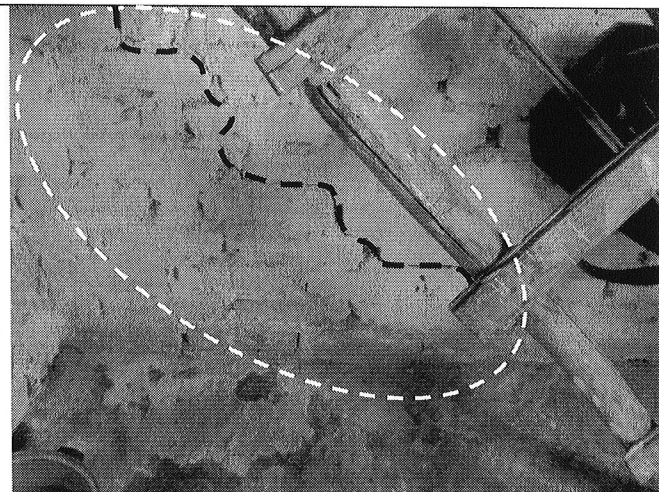
Con base en la inspección visual al interior de la vivienda se evidenció agrietamiento de patrón diagonal en muros perimetrales y divisorios del costado Sur-occidental y Sur-oriental, deterioro por humedad y deficientes amarres de los elementos de madera que componen la cubierta y hundimiento del terreno hacia la parte posterior (costado Sur-occidental) del predio, posiblemente asociado a asentamientos diferenciales del relleno de cimentación, así mismo se evidenció que la vivienda presenta deficiencias constructivas asociadas a la falta de elementos de confinamiento del tipo (vigas y columnas).

Fotografía No. 6. Se observan las grietas de patrón diagonal sobre los muros de cerramiento del costado Sur-occidental del predio de la señora María Ema Galindo.

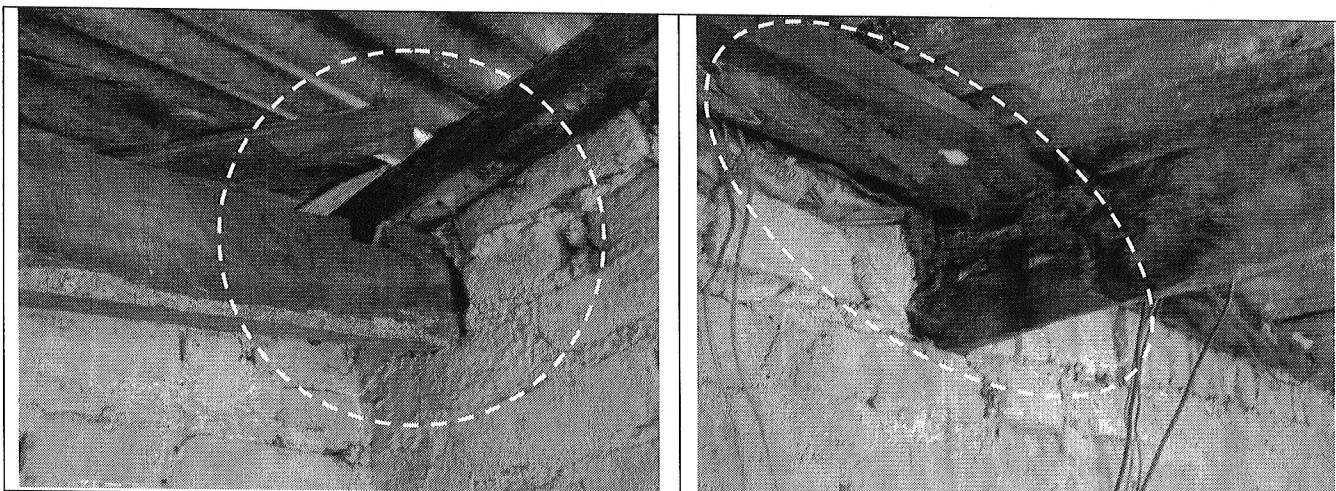
Fotografía No. 7 y 8. Se observan los daños en los elementos de madera que sirven de soporte de la cubierta del predio de la Calle 2A No. 6A-37 Este, que se encuentran muy deteriorados por la humedad y por falta de mantenimiento.
