<b>ALCALDÍA MAYOR DE BOGOTÁ D.C.</b> Fondo Prevención y Atención Emergencias	<h1>DIAGNÓSTICO TÉCNICO</h1>	Código:	<b>GAR- FT - 03</b>
		Versión:	<b>01</b>
		Código documental:

**DIAGNÓSTICO TÉCNICO No. DI-4120**  
**SUBDIRECCIÓN DE EMERGENCIAS**  
**COORDINACIÓN DE ASISTENCIA TÉCNICA**  
**EVENTO No. 98403**

<b>DIRECCIÓN:</b>	Calle 64 Sur con Carrera 5D Este	<b>ÁREA DIRECTA:</b>	2000 m <sup>2</sup>				
<b>BARRIO:</b>	La Fiscala Sector Centro	<b>POBLACIÓN ATENDIDA:</b>	5				
<b>UPZ:</b>	56 - Danubio	<b>FAMILIAS</b>	1	<b>ADULTOS</b>	2	<b>NIÑOS</b>	3
<b>LOCALIDAD:</b>	5 Usme	<b>PREDIOS EVALUADOS</b>	1				
<b>CHIP</b>	-	<b>DOCUMENTO REMISORIO</b>	CR-6143

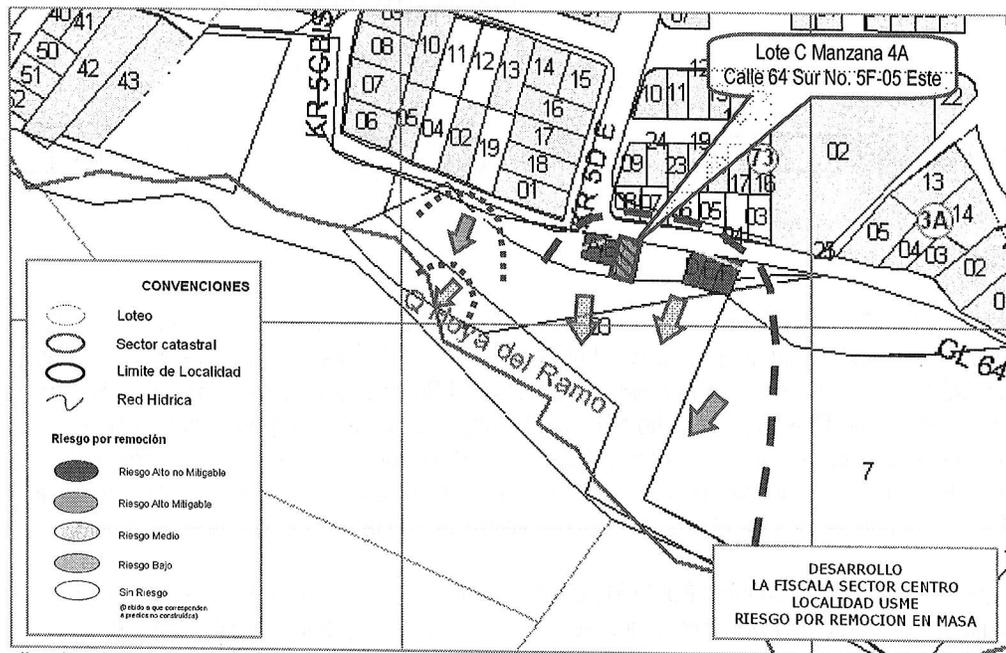
Figura 1. Localización de la vivienda de la Calle 64 Sur No. 5F-05 Este y del proceso de remoción en masa que se presenta en la margen derecha de la quebrada La Hoya del Ramo, en el barrio la Fiscala Sector Centro.

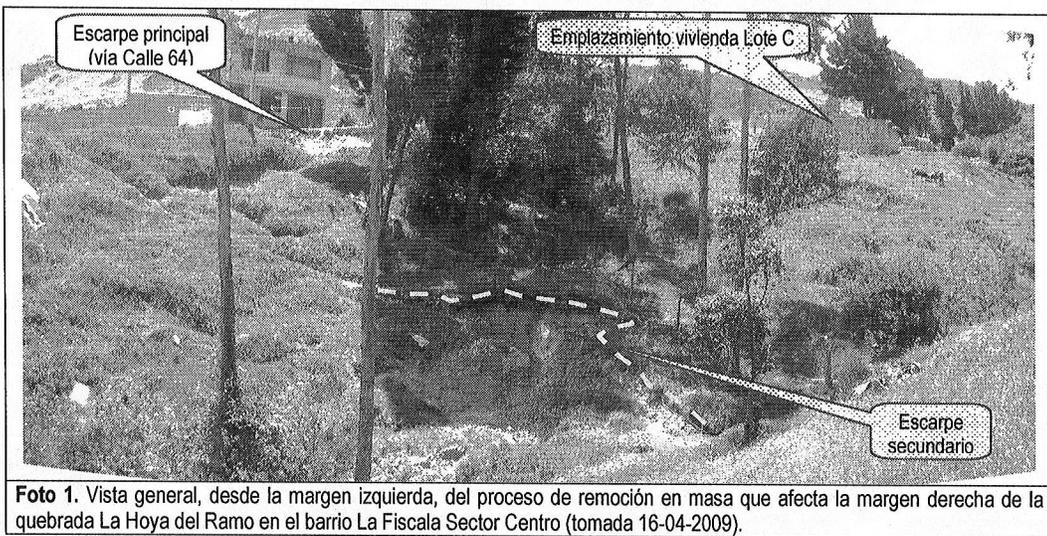
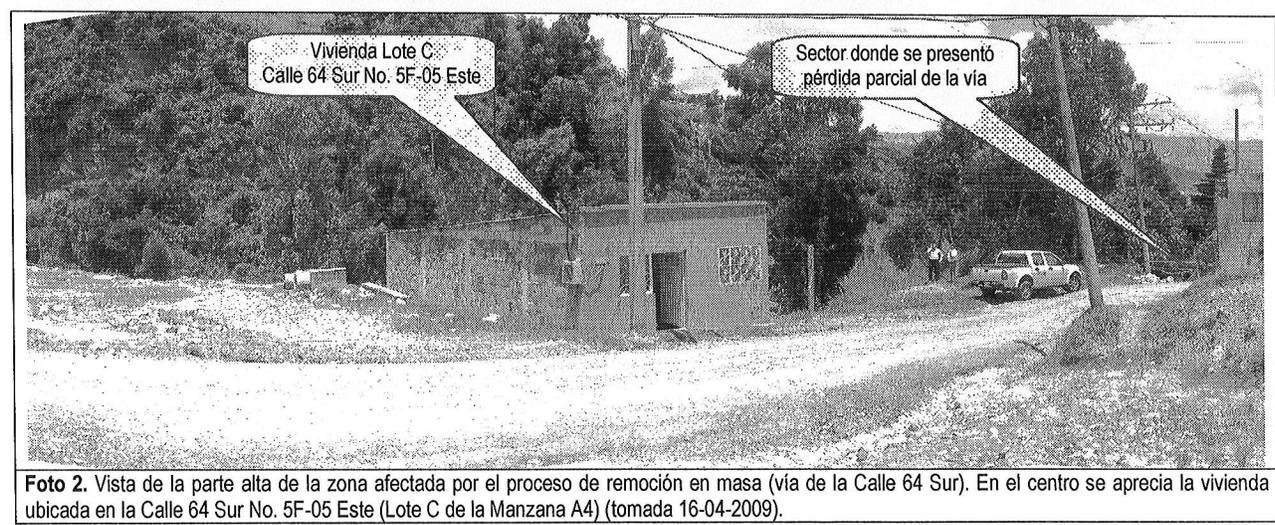
Se presentó un avance significativo en el proceso de remoción en masa que afecta la zona de acceso del barrio La Fiscala Sector Centro de la Localidad de Usme, delimitada de sur a norte por el cauce de la quebrada La Hoya del Ramo y la vía de la Calle 64 Sur y por la Carrera 5C Bis Este y la Carrera 5F Este de occidente a oriente. El avance del proceso es evidenciado por la aparición de un escarpe de cerca de 1 m de altura y 20 m de longitud que afecta la banca de la vía de la Calle 64 Sur, aproximadamente 15 m al occidente del sector afectado por los procesos de remoción en masa que en el año 2006 obligaron a evacuar las viviendas ubicadas en los predios identificados como Lotes A y B de la Manzana 4A (Fotografía 1), aproximadamente al frente de la vivienda con nomenclatura Calle 64 Sur No. 5C-22 Este.

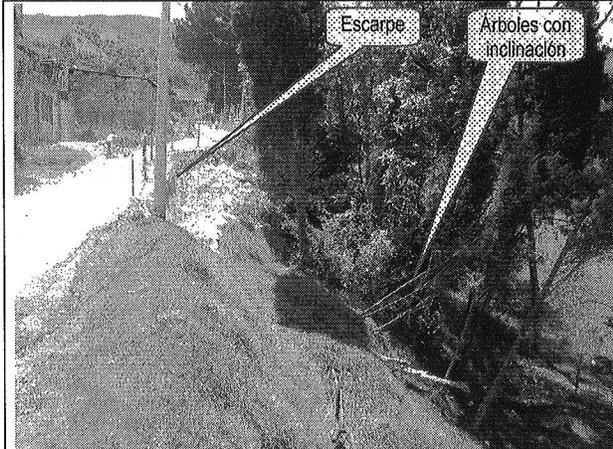
El escarpe presentado, el cual revela la presencia de un movimiento posiblemente de tipo rotacional, generó la pérdida de una franja de entre 1 m y 1.50 m del costado sur de la vía de la Calle 64 Sur (Fotografía 3). El material expuesto en el frente del escarpe correspondía a relleno y escombros de construcción; adicionalmente, en dicho costado de la vía se localizaban sacos de suelo colocados como medida de mitigación del riesgo ante los primeros indicios de inestabilidad en dicho sector. En los dos extremos del escarpe se localizan dos postes de concreto que soportan redes de media o alta tensión, así como un transformador (Fotografía 4). La estabilidad de dichos postes puede verse comprometida en el corto plazo en la medida que se presenten ligeros avances laterales del proceso de remoción en masa.

**Foto 3.** Vista del escarpe generado por el avance en sentido occidental del proceso de remoción en masa, que compromete la Calle 64 Sur (tomada 16-04-2009).

- Gestionar de manera inmediata la intervención por parte de la entidad y/o entidades competentes, de implementar las obras de estabilización nombradas en la Respuesta Oficial No. RO-25713 y recomendadas en el estudio "Elaborar los diseños de obras, presupuestos y especificaciones técnicas en sitios de riesgo inminente por remoción en masa en la ciudad de Bogotá D.C., en las localidades incluidas en la Emergencia Distrital, de acuerdo con la Resolución No. 181 de 2006" contrato FOPAE 292 de 2006, suscrito entre FOPAE y la firma GEODINAMICA INGENIERIA LTDA, para la margen derecha de la quebrada La Hoya del Ramo a altura de las Carrera 5C Bis Este y 5F Este en el barrio La Fiscala Sector Centro de la Localidad de Usme, que garanticen la estabilidad de la ladera localizada en la margen derecha de la quebrada la Hoya del Ramo, de modo que se garantice la estabilidad del sector, se recupere y garantice la funcionalidad y transitabilidad de la vía de la Calle 64 Sur y se garantice el flujo normal de aguas sobre el cauce de la quebrada en comento.

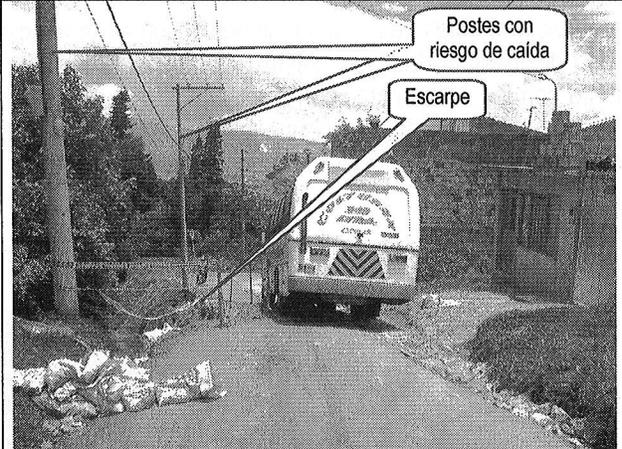
**Foto 4.** Vista del sector de vía comprometido y de los postes que soportan redes de media o alta tensión que pueden verse afectados (tomada 16-04-2009).

- En el corto plazo, avance lateral en sentidos oriente y occidente del escarpe del proceso de inestabilidad que afecta el costado sur de la vía de la Calle 64 Sur, con posibilidad de compromiso en la estabilidad de los postes de concreto que soportan redes de energía de media o alta tensión así como un transformador.

- La estabilidad de dos postes de concreto que soportan redes de energía de media o alta tensión y un transformador, localizados sobre el costado sur de la vía de la Calle 64 Sur, aproximadamente al frente del predio de la Calle 64 Sur No. 5C-22 Este, y muy cerca del escarpe generado por el proceso que generó la pérdida parcial de la banca de la vía, puede verse comprometida en el corto plazo, en caso que se presente un avance lateral en sentido oriente y occidente del proceso de remoción en masa.

- A la empresa CODENSA, desde su competencia, adelantar las acciones administrativas y operativas tendientes a realizar el retiro controlado y/o reubicación de los postes de concreto que soportan redes de energía de media o alta tensión y un transformador, localizados sobre el costado sur de la vía de la Calle 64 Sur, aproximadamente al frente de

la vivienda con nomenclatura Calle 64 Sur No. 5C-22 Este, y muy cerca del escarpe generado por el proceso que generó la pérdida parcial de la banca de la vía, de modo que se garantice la continuidad del servicio de energía para el sector y la seguridad de los habitantes del mismo.

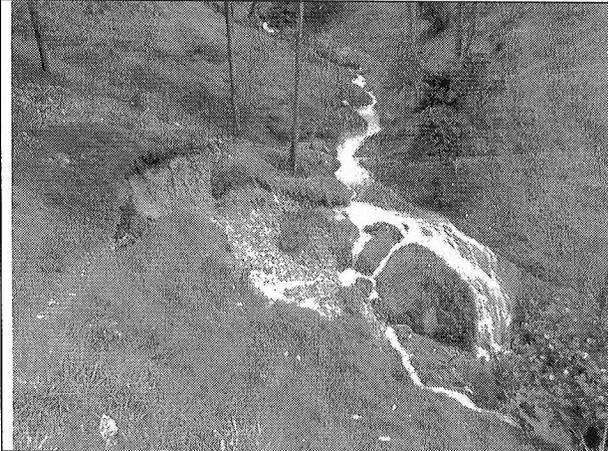
En la parte baja de la ladera, sobre el cauce de la quebrada La Hoya del Ramo, se evidencia un segundo escarpe de cerca de 3m de altura que revela el desprendimiento de suelo de la capa superficial de la ladera hacia el cauce, generando la obstrucción parcial, estrangulamiento y desplazamiento del mismo hacia el sur (Fotografía 5); de dicho escarpe se desprende una grieta que sugiere la posibilidad de avance del mismo en el corto plazo en dirección sur (Fotografía 6). En la capa superficial de este segundo escarpe quedaron expuestas basuras y escombros, lo cual evidencia que la ladera ha sido usada indiscriminadamente como lugar de deposición de dicho tipo de materiales. De manera adicional, se apreciaron otras grietas de tracción en sectores intermedios de la ladera, así como varios árboles con pérdida de verticalidad.

**Foto 5.** Parte baja de la ladera contra el cauce de la quebrada, el cual ha sido obstruido, estrangulado y desplazado por el proceso de remoción (tomada 02-04-2009).

- En el corto plazo, aumento de la severidad del efecto de obstrucción, estrangulamiento y desplazamiento del cauce del a quebrada La Hoya del Ramo, con posibilidad de represamiento de las aguas.

- El día 2 de abril de 2009, solicitud de apoyo a través de la Red Distrital, de personal de la Empresa de Acueducto y Alcantarillado de Bogotá – E.A.A.B., para que desde su competencia implementen las acciones a que haya lugar para garantizar la estabilidad de la margen derecha de la quebrada La Hoya del Ramo, así como la continuidad de su flujo

de modo que se eviten los posibles represamientos de agua por causa de la obstrucción, estrangulamiento y desplazamiento de su cauce por causa del proceso de remoción en masa identificado.

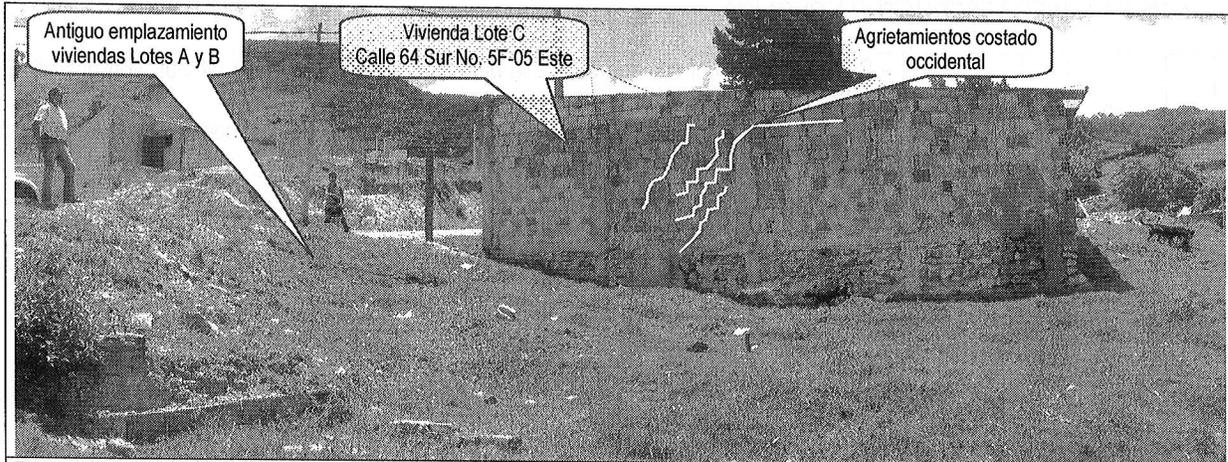
Sobre el costado sur de la vía de la Calle 64 Sur, y a unos 20 m al oriente del punto donde se localiza el sector de vía comprometido, se emplaza la vivienda de la Calle 64 Sur No. 5F-05 Este (Lote C de la Manzana 4A), correspondiente a una vivienda de un (1) nivel en mampostería parcialmente confinada por columnas de concreto, carente de vigas de amarre (Fotografía 7). Para su emplazamiento, sobre el costado sur se generó un relleno para el cual se generó como medida de estabilización y confinamiento un muro de piedra pegada confinado por columnas y coronado por una viga de concreto. En anteriores documentos emitidos por la DPAAE, se concluyó que si bien la vivienda se encontraba dentro de la masa inestable, al desplazarse conjuntamente con ella no presentaba afectaciones que generaran compromisos en su habitabilidad o estabilidad estructural.

**Foto 7.** Emplazamiento de la vivienda de la Calle 64 Sur No. 5F-05 Este (Lote C de la Manzana A4); a la izquierda, el sector en el que se emplazaban las viviendas de los lotes A y B, evacuadas y demolidas en el año 2006.

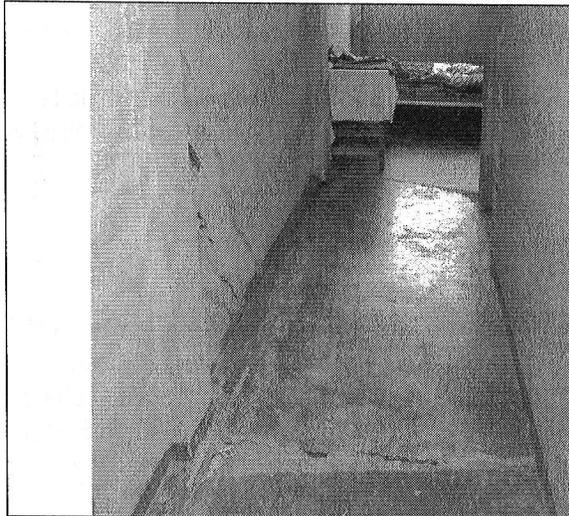
La inspección visual del interior de la vivienda permitió apreciar afectaciones severas por agrietamientos de hasta 15 mm de abertura, con tendencia diagonal predominante, en muros perimetrales y divisorios del costado occidental de la vivienda, grietas en pisos de hasta 1 cm de abertura, y grietas en dinteles de hasta 1 cm de abertura (Fotografía 8); una de las grietas en el muro de costado occidental ha generado compromiso en una de las columnas de confinamiento parcial, generando la caída de un sector de concreto que revela la existencia de acero de refuerzo liso en su interior, con un espaciado alto entre flejes (Fotografía 9). De acuerdo con lo apreciado durante la visita técnica, la estabilidad estructural y habitabilidad de la vivienda podrían verse comprometidas en el corto plazo ante cargas normales de servicio.

Las causas probables de las afectaciones descritas se relacionan posiblemente con el avance progresivo de dicho frente del proceso de inestabilidad que afecta la ladera ante la no implementación de medidas de estabilización de la misma, en conjunto con las deficiencias constructivas de la misma, relacionadas con la carencia de un confinamiento efectivo de los muros de mampostería, y con una probable deficiente construcción del relleno sobre el que se emplaza la vivienda, deficiencias que darían a la vivienda una alta susceptibilidad a ser afectada por movimientos y deformaciones en el terreno.

**Foto 8.** Grietas en pisos y muros del sector occidental de la vivienda de la Calle 64 Sur No. 5F-05 Este.

- Evacuar definitivamente y cambiar de Prioridad Técnica 2 a Prioridad Técnica 1 en el Programa de Reasentamiento de Familias Localizadas en Zonas de Alto Riesgo NO Mitigable el predio de la Calle 64 Sur No. 5F-05 Este (Lote C Manzana 4A) donde habita la señora Rosa Tulia Blázquez Quintero y su familia. El predio ya se encontraba incluido dentro del Programa con identificador SIRE 2008-5-10875.

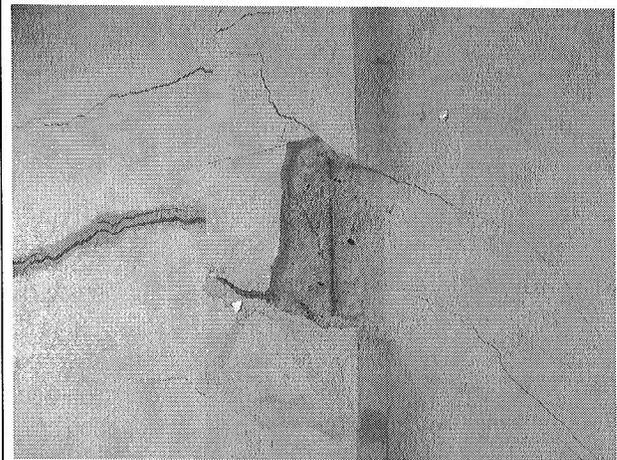
**Foto 9.** Compromiso en columnas de confinamiento parcial por una de las grietas que afecta el muro del costado occidental.
