<h1>DIAGNÓSTICO TÉCNICO</h1>	Código:	GAR- FT - 03
		Versión:	01
		Código documental:

**DIAGNÓSTICO TÉCNICO No. DI-4124**  
**SUBDIRECCIÓN DE EMERGENCIAS**  
**COORDINACIÓN DE ASISTENCIA TÉCNICA**  
**EVENTO SIRE 98862**

<b>DIRECCIÓN:</b>	Av. Carrera 104 # 77B - 23	<b>ÁREA DIRECTA:</b>	100 m <sup>2</sup>				
<b>BARRIO:</b>	Garcés Navas Oriental	<b>POBLACIÓN ATENDIDA:</b>	8				
<b>UPZ:</b>	73 Garcés Navas	<b>FAMILIAS</b>	2	<b>ADULTOS</b>	6	<b>NIÑOS</b>	2
<b>LOCALIDAD:</b>	10 Engativá	<b>PREDIOS EVALUADOS</b>	1				
<b>CHIP:</b>	AAA0066PDAF	<b>DOCUMENTO REMISORIO</b>	CR-6151

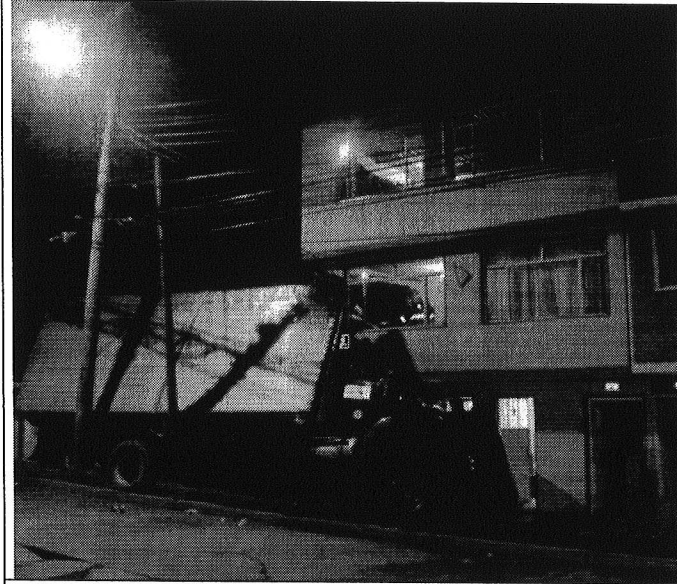
Se presentó la colisión de un camión furgón 600 identificado con las placas SYA-147, contra la edificación emplazada en el predio de la Av. Carrera 104 # 77 B - 23. La edificación afectada es una edificación de tres niveles construida en mampostería simple, con losas de entrepiso en concreto reforzado aligeradas y cubierta en teja ondulada de asbesto-cemento, ver fotografía 1.

Como posible causa de las afectaciones anteriormente descritas se podría pensar en la colisión del camión contra la esquina Sur-oriental de la edificación, esto muy posiblemente produjo una sobrecarga por impacto la cual generalmente no se encuentra prevista en el diseño estructural de este tipo de edificaciones.

**Fotografía 1.** Colisión de un camión furgón 600 identificado con las placas SYA-147, contra la edificación emplazada en el predio de la Av. Carrera 104 # 77 B - 23.

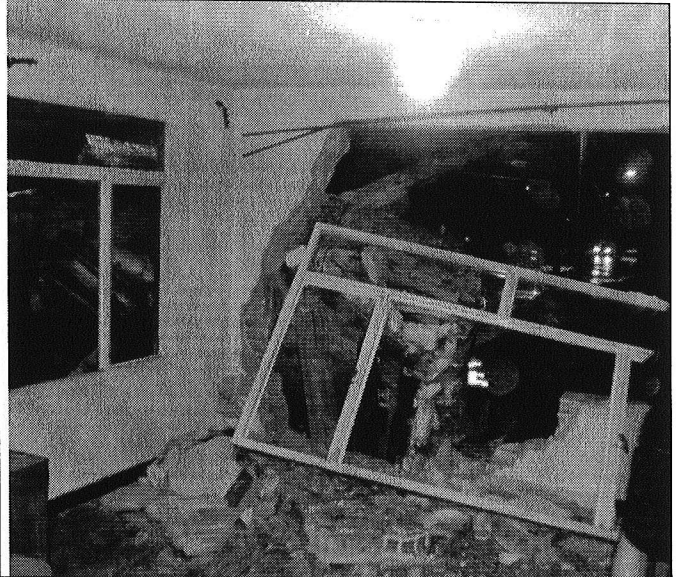
De ésta manera y según la inspección visual realizada a la edificación antes descrita se observó que el cabezote del camión impactó contra la esquina sur-oriental de la edificación en cemento generando el colapso parcial del antepecho y marco de la ventana del costado sur a la altura del segundo nivel de la edificación, así como también el colapso parcial del marco de la ventana del costado oriental del primer nivel. Igualmente se observaron fisuras de hasta 0.5 mm de abertura y más o menos 3 m de longitud en sentido oriente-occidente en la placa de entrepiso segundo nivel y fisuras de aproximadamente

Es importante resaltar que los daños observados en los elementos no estructurales de la fachada de la edificación en el primer y segundo nivel del costado sur oriental de la misma, así como las afectaciones observadas en la placa de entrepiso del segundo nivel, no comprometen la estabilidad estructural de la edificación en el corto plazo ante cargas normales de servicio, sin embargo no se descarta el debilitamiento de la placa de entrepiso del segundo nivel y por lo tanto la posibilidad de que en el mediano plazo si haya un compromiso de estabilidad estructural ante cargas normales de servicio.

**Fotografía 2.** Colapso parcial del antepecho y marco de la ventana del costado sur a la altura del segundo nivel de la edificación emplazada en el predio de la Av. Carrera 104 # 77 B - 23.

- ✓ Al responsable y/o los responsables de la edificación localizada en la Avenida Carrera 104 # 77 B – 23, mantener la restricción parcial de uso de las áreas de sala comedor y patio de ropas del primer, segundo y tercer nivel del costado sur-oriental de la edificación hasta que se implementen medidas que garanticen la estabilidad estructural de la placa de entrepiso del segundo nivel y de la edificación en general, y se recuperen las condiciones de habitabilidad y funcionalidad de la misma.

- ✓ Al responsable de la situación de emergencia, realizar un estudio detallado de Vulnerabilidad y Reforzamiento Estructural que permita estimar el grado real de afectación estructural en el cual se encuentra la edificación localizada en la Avenida Carrera 104 # 77 B – 23 del Barrio Garcés Navas Oriental, Localidad de Engativá, generadas o atribuibles al impacto del camión furgón 600 de placas SYA-147, dado que por medio de la inspección visual no es posible identificar daños internos; dicho estudio debe determinar el tipo de intervenciones requeridas para llevar la estructura a los niveles de seguridad exigidos por la normativa, Ley 400 de 1997 (Decreto 33 de 1998 - Norma Colombiana de Diseño y Construcción Sismo Resistente).

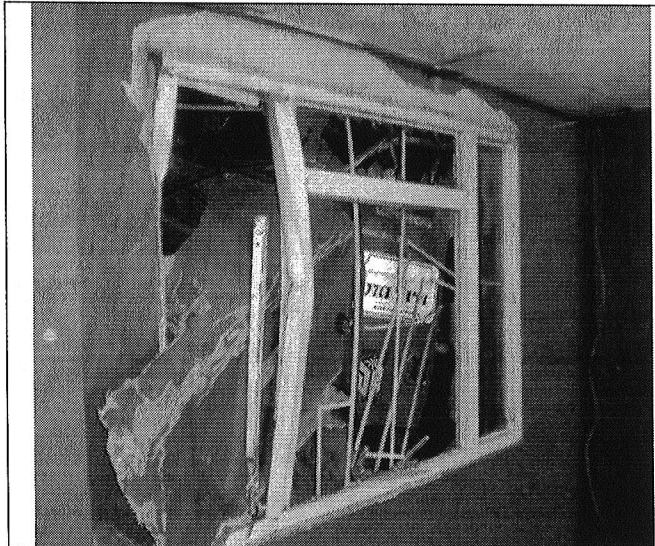
**Fotografía 3.** Colapso parcial del marco de la ventana del costado oriental del primer nivel de la edificación emplazada en el predio de la Av. Carrera 104 # 77 B - 23.

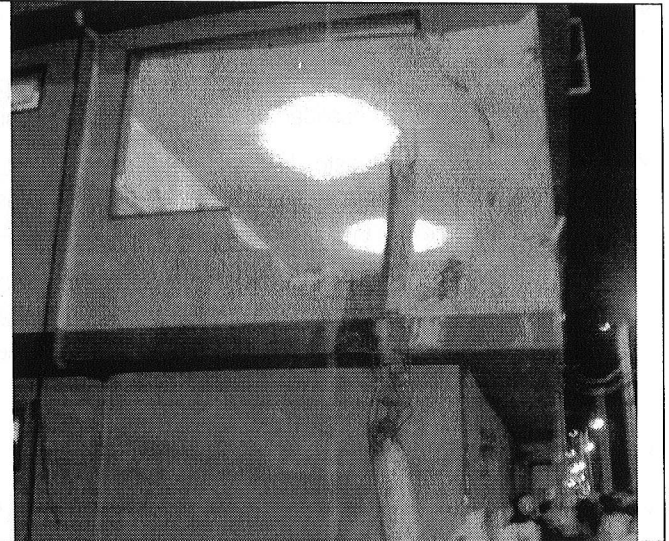
**Fotografía 4.** Estado de la edificación emplazada en el predio de la Av. Carrera 104 # 77 B - 23, luego del retiro del camión furgón con placas SYA-147.
