DIRECCIÓN DE PREVENCIÓN Y ATENCIÓN DE EMERGENCIAS

DIAGNÓSTICO TÉCNICO No. DI-4126
SUBDIRECCIÓN DE EMERGENCIAS
COORDINACIÓN DE ASISTENCIA TÉCNICA
RADICADO FOPAE 2009 No ER -5931

DIRECCIÓN:	Calle 72C No. 26C-82 Sur	ÁREA DIRECTA:	0.01 Hectáreas				
BARRIO:	Sector Catastral El Mirador	POBLACIÓN ATENDIDA:	5				
UPZ:	67- Lucero	FAMILIAS	1	ADULTOS	1	NIÑOS	4
LOCALIDAD:	19- Ciudad Bolívar	PREDIOS EVALUADOS	1				
CHIP	-----	DOCUMENTO REMISORIO	CR - 6170

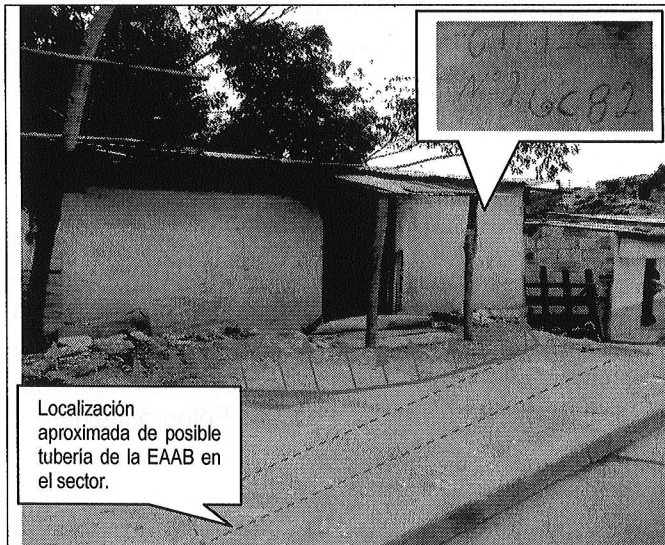
En atención al radicado 2009-ER5931, personal de la Coordinación de Asistencia Técnica de la Dirección de Prevención y Atención de Emergencias – DPAE realizó visita técnica el día 14 de Mayo de 2009 al sector Catastral El Mirador donde se evidenció un fenómeno de remoción en masa a nivel de cimentación de la vivienda localizada en la Calle 72C No. 26C-82 Sur el cual involucró un volumen aproximado de 5 metros cúbicos los cuales se depositaron al interior de la vivienda a nivel del sótano donde se localizan las áreas de cocina y baño. El desprendimiento en mención se presentó en la ladera natural sobre la cual se emplaza la vivienda, generando un escarpe cuyas dimensiones aproximadas son 1,20 metros de altura por 3 metros de longitud. De manera adicional se evidenció que por efecto de la pérdida de materiales a nivel de la cimentación de la vivienda se generaron afectaciones en la estabilidad de la misma, reflejadas en la pérdida de verticalidad de los elementos de soporte y divisorios en madera, así como desconfinamiento del suelo que conforma el área de acceso al predio. (Ver Fotografías 1 a 3)

Se informó por parte de los habitantes del predio que el sistema para el manejo de aguas de la vía (Antigua Vía Quiba) ha resultado insuficiente en la temporada inverna, posiblemente por colmatación de sumideros y por tanto las viviendas localizadas sobre el costado norte de la misma han presentado afectaciones relacionadas con anegaciones y saturación de los terrenos de cimentación, situación no evidenciada ni corroborada con base en la inspección visual realizada. Del mismo modo los habitantes del sector informaron que en el sector donde se presentó el desprendimiento de materiales, se localiza una tubería de diámetro importante que corresponde a la red de distribución del sistema de acueducto del sector, la cual ha venido siendo objeto de intervenciones por parte de la Empresa de Acueducto y Alcantarillado de Bogotá y que de acuerdo a lo evidenciado puede verse afectada por una pérdida de soporte de continuar avanzando el proceso de inestabilidad en el sector (Ver Fotografías 7 y 8 y Localización posible de la tubería en la Fotografía 1).

Fotografía 1. Fachada de la vivienda emplazada en la Calle 72C No. 26C-82 Sur del Sector Catastral El Mirador localidad de Ciudad Bolívar, la cual corresponde a una vivienda de dos niveles construida en material de recuperación. **Mayo 14 de 2009.**

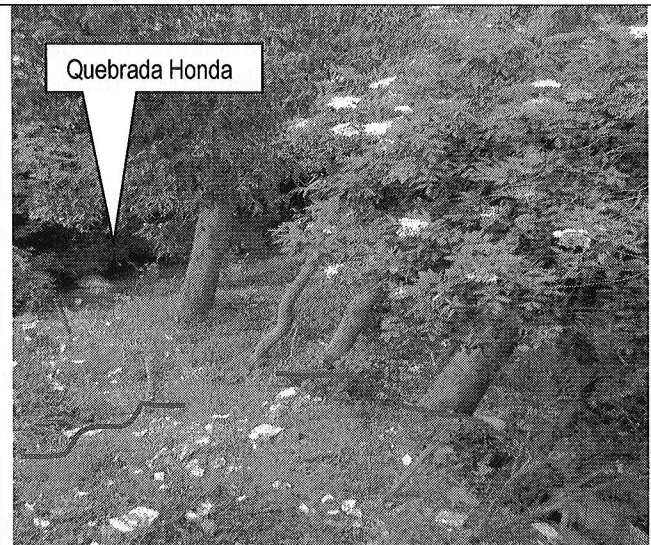
Fotografía 2. Ladera natural localizada en la parte posterior del predio, en este sector se ubica la Quebrada Honda, se evidencian procesos de remoción en masa de carácter local. **Mayo 14 de 2009.**

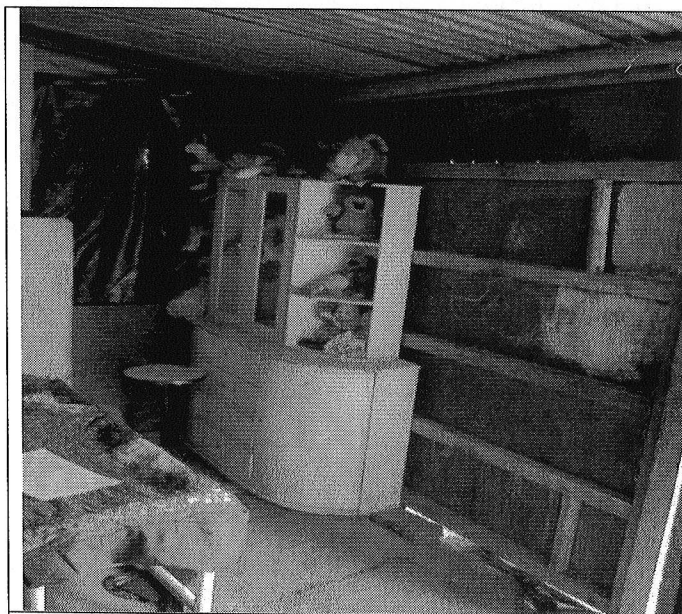
Fotografía 3. Se observa el primer nivel de la vivienda donde se aprecia la pérdida de verticalidad de los elementos divisorios y la carencia de elementos de confinamiento. **Mayo 14 de 2009.**

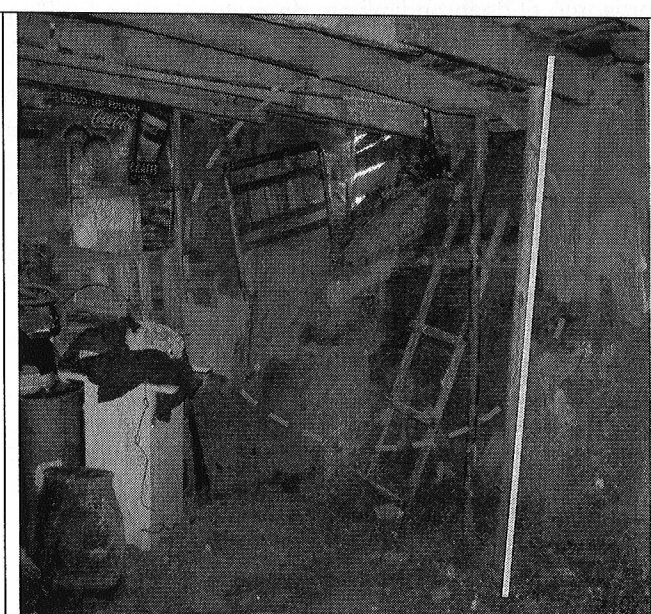
Con el fin de contrarrestar las afectaciones evidenciadas en la vivienda, los propietarios y/o responsables de la misma informaron durante la visita, que han venido realizando apuntalamientos artesanales de la estructura de apoyo del entrepiso en madera, los cuales de acuerdo a lo evidenciado no constituyen como tal labores adecuadas de mantenimiento y/o reforzamiento estructural. Así mismo con el fin de adecuar el área de acceso a la vivienda de manera temporal, han construido un tablestacado artesanal a nivel del escarpe del desprendimiento, el cual no resulta competente como medida de estabilidad. Las afectaciones anteriormente mencionadas comprometen la habitabilidad y estabilidad de la vivienda en el corto plazo. (Ver Fotografías de 4 a 6)

Fotografía 4. Desprendimiento de materiales a nivel del sótano de la vivienda, se observa parte del material desprendido y la pérdida de verticalidad de los elementos verticales de soporte. **Mayo 14 de 2009.**

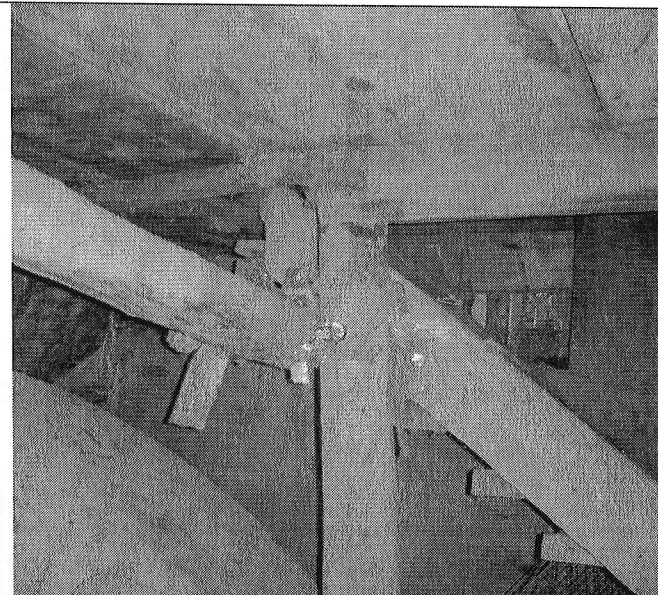
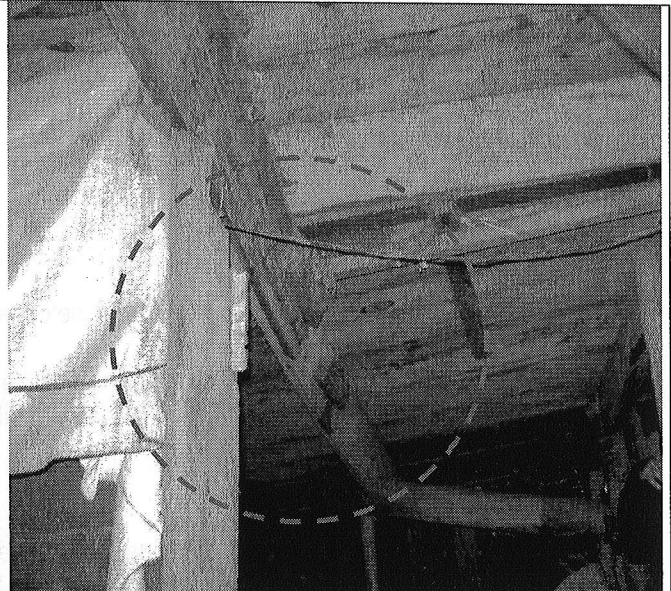
Fotografía 5 y 6. Elementos de apuntalamiento artesanal de la estructura en madera que conforma el entrespacio del nivel superior de la vivienda. Se que los elementos horizontales se han pandeado comprometiendo la estabilidad de la vivienda. **Mayo 14 de 2009.**

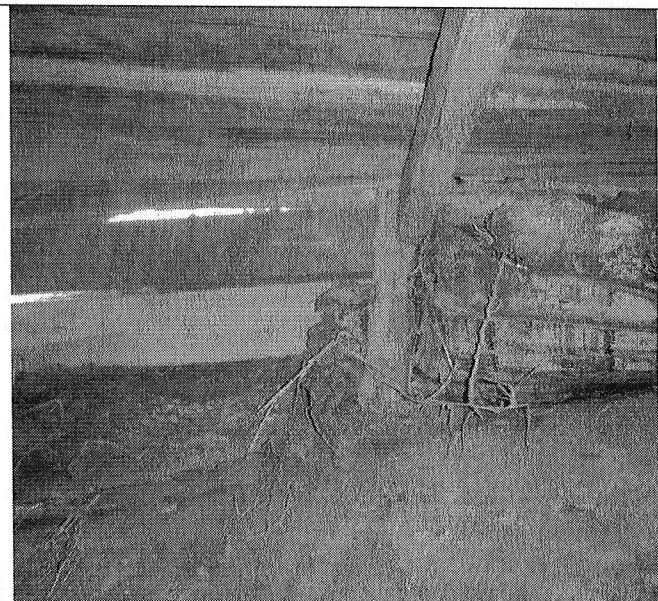
Fotografía 7. Tablestacado artesanal instalado por los responsables del predio con el fin de implementar de manera temporal un acceso al primer nivel de la edificación. **Mayo 14 de 2009.**

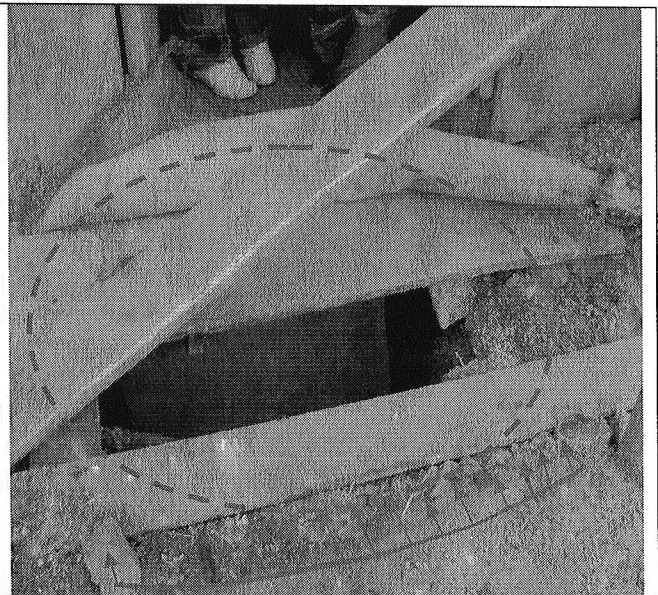
Fotografía 8. Detalle del desprendimiento de materiales a nivel del acceso de la vivienda, las tablas que se evidencian en la fotografía corresponden a los elementos implementados por el propietario para tener acceso a la vivienda. **Mayo 14 de 2009.**
