DIAGNÓSTICO TÉCNICO No. DI-4128
SUBDIRECCIÓN DE EMERGENCIAS
COORDINACIÓN DE ASISTENCIA TÉCNICA
EVENTO No. 97601

DIRECCIÓN:	Calle 71 D Sur No. 18 N – 16 Calle 71 D Sur No. 18 M – 54	ÁREA DIRECTA:	0,1 Ha	
BARRIO:	Villas del Diamante Villa Gloria	POBLACIÓN ATENDIDA:	15	
UPZ:	67 - Lucero	FAMILIAS:	3	ADULTOS: 8
		NIÑOS:	7	
LOCALIDAD:	Ciudad Bolívar	PREDIOS EVALUADOS:	2	
CHIP:		DOCUMENTO REMISORIO:	CR-6248

REMOCIÓN EN MASA

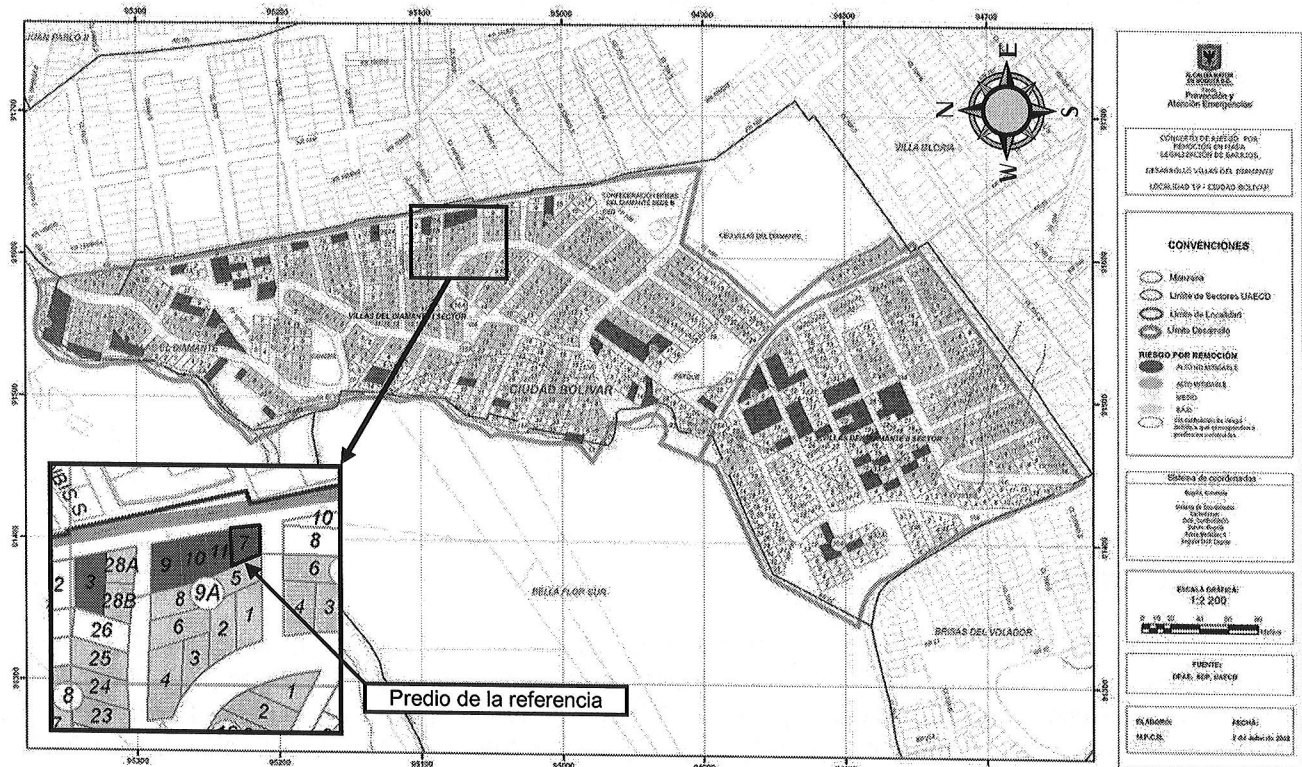
En cuanto a la calificación de riesgo el CT-5258 establece que el predio evaluado, correspondiente al Lote 7 Manzana 9 A, presenta una condición de **Alto Riesgo No Mitigable** y por lo tanto se recomienda incluirlo con prioridad técnica 2 en el programa de reasentamiento de familias localizadas en zonas de alto riesgo no mitigable; de igual forma se deberá incorporar como suelo de protección por riesgo.

En la **Figura 1** se presenta el mapa de riesgos del CT-5258 en el cual se detalla la localización del predio de la referencia.

Figura 1. Condición de Riesgo según el CT-5258 del Lote 7 – Manzana 9, Barrio Villas del Diamante.

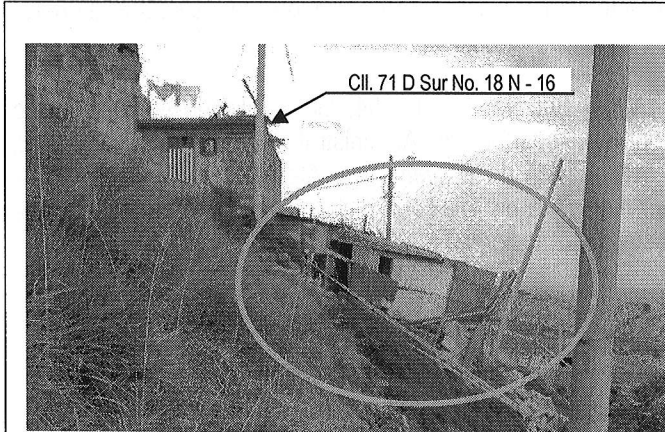
Se presentó el colapso parcial de una vivienda en materiales de recuperación y mampostería parcialmente confinada debido a un proceso de remoción en masa inducido probablemente por el rompimiento de la tubería de agua potable al interior del predio, el cual no tiene nomenclatura pero que se localiza al costado oriental de la vivienda ubicada en la Calle 71 D Sur No. 18 N – 16 (**Fotografía 1**).

Fotografía 1. Predio vecino a la Calle 71 D Sur No. 18 N – 16, Barrio Villas del Diamante, afectado por colapso parcial de la estructura inducido por un proceso local de inestabilidad del terreno.

- La estabilidad y habitabilidad del predio localizado al costado oriental de la vivienda con nomenclatura Calle 71 D Sur No. 18 N – 16, Barrio Villas del Diamante Primer Sector, Localidad de Ciudad Bolívar, resultó afectada por la ocurrencia de un proceso de inestabilidad del terreno de carácter local que se presentó en el lugar posiblemente por saturación del terreno de cimentación.

- Dadas las condiciones actuales de inestabilidad y compromiso de habitabilidad de la vivienda del Lote 7 Manzana 9 A, localizada al costado oriental del predio de la Calle 71 D Sur No. 18 N – 16 en el que habitan la Sra. Nubia Stella Rivera y su familia, Barrio Villas del Diamante Primer Sector, Localidad de Ciudad Bolívar, se recomienda evacuar definitivamente la vivienda y continuar con el proceso de reasentamiento de familias localizadas en zonas de alto riesgo no mitigable con prioridad técnica 1; el identificador asignado para este predio en el programa de reasentamiento es el 2008-19-10850.

- A la Caja de Vivienda Popular, agilizar el proceso de reubicación del predio Lote 7 Manzana 9 A localizado al costado oriental del predio de la Calle 71 D Sur No. 18 N – 16 (identificador 2008-19-10850), Barrio Villas del Diamante Primer Sector, Localidad de Ciudad Bolívar, en el que habitan la Sra. Nubia Stella Rivera y su familia.

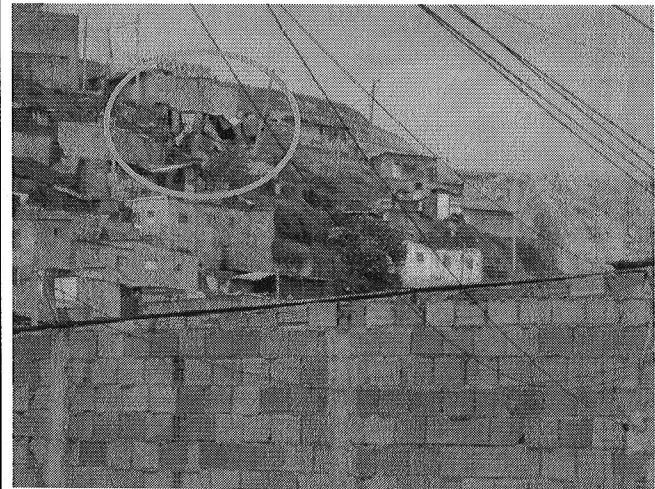
La vivienda afectada corresponde a una edificación de un nivel localizada hacia la parte alta de una ladera de pendiente moderada a fuerte afectada por un fenómeno de remoción en masa local que involucra suelos probablemente orgánicos, escombros y otros materiales de rellenos antrópicos, mezcla heterogénea poco competente sobre la que se encontraba cimentada la edificación y que se inestabilizó probablemente por la saturación del terreno debido al rompimiento de la tubería de agua potable existente al interior de la vivienda (**Fotografía 2**).

Fotografía 2. Vista general de la ladera en que se localiza el predio de la referencia, afectado por colapso parcial de la estructura. Dicho predio se detalla en la fotografía anterior.

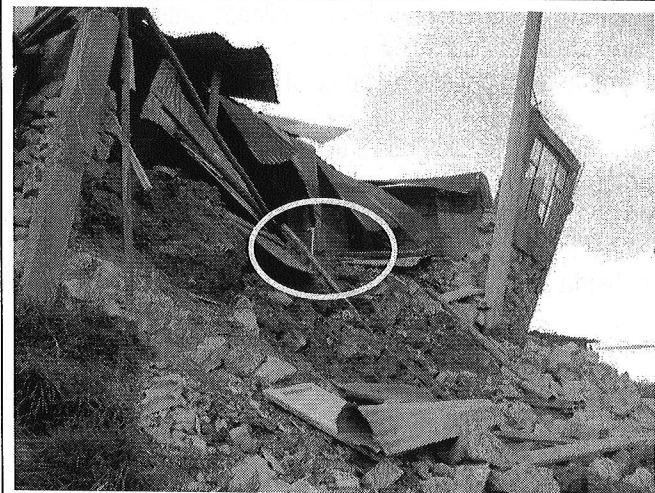
Como se mencionó, y de acuerdo con la información suministrada por los responsables del predio, se presentó la ruptura de la tubería de agua potable al interior de la vivienda, situación que posiblemente indujo la falla del terreno de cimentación y el consecuente colapso de la edificación (**Fotografía 4**).

Fotografía 4. Detalle de la tubería de agua potable al interior del predio de la referencia, el cual posiblemente pudo generar la saturación del terreno por ruptura del mismo.

- El fenómeno de inestabilidad que generó el colapso parcial de la cubierta y del muro de cierre oriental de la vivienda localizada al costado oriental del predio de la Calle 71 D Sur No. 18 N – 16, Barrio Villas del Diamante Primer Sector, Localidad de Ciudad Bolívar, pudo ser inducido por la filtración de agua potable al fallar la tubería de suministro al interior de la vivienda.

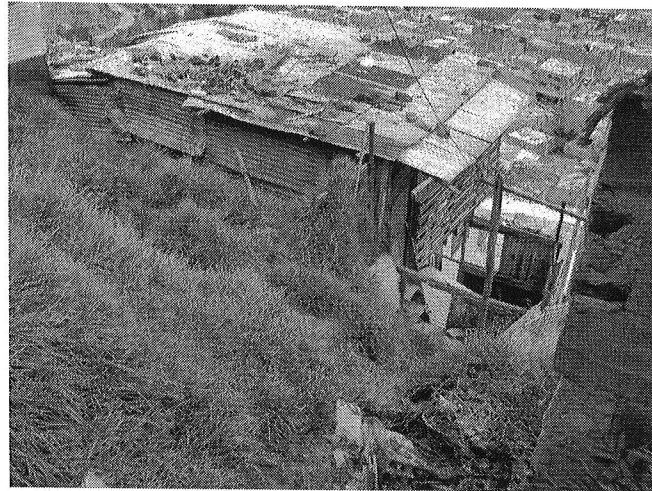
El colapso parcial del muro de mampostería compromete la seguridad del predio localizado en la parte inferior de la ladera por una posible caída de materiales (mampuestos, fragmentos de roca, etc.) ante una caída súbita de la estructura parcialmente confinada (**Fotografía 5**). Adicionalmente, el movimiento del terreno conllevó a la pérdida de verticalidad de un poste de alumbrado público (**Fotografía 6**).

Fotografía 5. Detalle del predio de la Calle 71 D Sur No. 18 M – 54, Barrio Villa Gloria, localizado en la parte inferior del predio de la referencia. La posición del éste con respecto al predio de la referencia se observa con mayor claridad en la Fotografía 3.

- Solicitud de restricción parcial de uso del nivel superior de la vivienda localizada en la Calle 71 D Sur No. 18 M – 54, mediante el Acta No. 005911, fechada el día 4 de marzo de 2009 y firmada por la Sra. Leidy Tatiana Bernal. Esta restricción debe mantenerse mientras se elimina el riesgo de colapso del muro localizado en la parte superior de la ladera.

- A los responsables del predio de la Calle 71 D Sur No. 18 M – 54, Barrio Villa Gloria, Localidad de Ciudad Bolívar, mantener la restricción parcial de uso del nivel superior de la vivienda hasta tanto se realice la demolición controlada del muro que presenta estabilidad y verticalidad comprometida por el proceso local de inestabilidad que afectó la vivienda localizada al costado oriental del predio de la Calle 71 D Sur No. 18 N – 16.

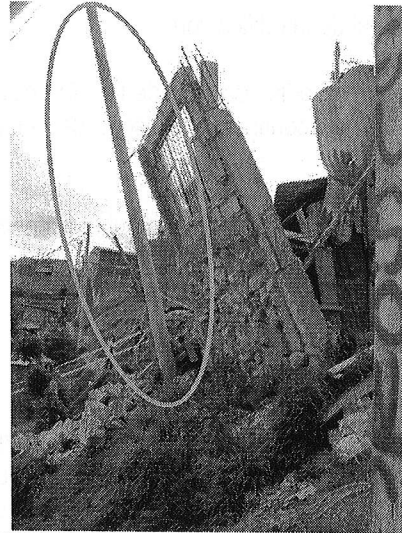
Fotografía 6. Detalle de la pérdida de verticalidad del poste de alumbrado público que se vio afectado por el proceso local de remoción en masa que ocasionó el colapso parcial del predio de la referencia.

SI	X	NO	CUAL?	Pérdida de verticalidad del poste de alumbrado público No. 20681054 de Codensa.
----	---	----	-------	---

- Solicitud de apoyo a Codensa a través de la Red Distrital, para que se realice el retiro del poste de alumbrado público afectado por el proceso local de inestabilidad del terreno.

- A Codensa, realizar el retiro o las medidas necesarias para garantizar la estabilidad del poste de alumbrado público No. 20681054, el cual presenta pérdida de verticalidad debido al proceso de inestabilidad local que se presentó en la vivienda localizada al costado oriental del predio con nomenclatura Calle 71 D Sur No. 18 N – 16, Villas del Diamante Primer Sector, Localidad de Ciudad Bolívar.
