DIRECCIÓN DE PREVENCIÓN Y ATENCIÓN DE EMERGENCIAS

DIAGNÓSTICO TÉCNICO No. DI-4134
SUBDIRECCION DE EMERGENCIAS
MONITOREO Y SEGUIMIENTO RO-34837
ACCIÓN DE TUTELA No. 110014003020200900135

DIRECCIÓN: Carrera 11A No. 49F-22 Sur	ÁREA DIRECTA: 500 m ²
BARRIO: La Merced Sur	POBLACIÓN ATENDIDA: 11
UPZ: 54 – Marruecos	FAMILIAS 1 ADULTOS 7 NIÑOS 4
LOCALIDAD: 18 – Rafael Uribe Uribe	PREDIOS EVALUADOS 1
CHIP AAA0010HLYN	DOCUMENTO REMISORIO CR-6213

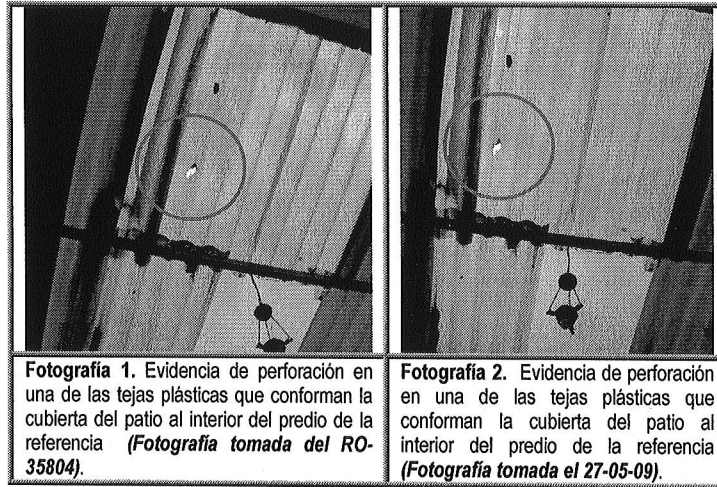
En atención a la solicitud de visita técnica como apoyo institucional con el objeto de mantener actualizado el estado de riesgo del predio de la Carrera 11A No. 49F-22 Sur, personal de la Coordinación de Asistencia Técnica de la Dirección de Prevención y Atención de Emergencias – DPAE, realizó visita técnica el día 27 de mayo de 2009 al sector donde se encuentra emplazado el predio de la Carrera 11A No. 49F-22 Sur, encontrando que las condiciones de estabilidad y habitabilidad de la vivienda en comento no han cambiado considerablemente con respecto a las descritas en la Respuesta Oficial No. RO-35300 (Ver fotografías 1 y 2).

Fotografía 1. Evidencia de perforación en una de las tejas plásticas que conforman la cubierta del patio al interior del predio de la referencia (*Fotografía tomada del RO-35804*).

Fotografía 2. Evidencia de perforación en una de las tejas plásticas que conforman la cubierta del patio al interior del predio de la referencia (*Fotografía tomada el 27-05-09*).

- En caso de no existir restricciones y/o condicionamientos al uso del suelo para el predio ubicado en la Carrera 11A No. 49F-22 Sur, se recomienda a los responsables de la vivienda evaluada, implementar acciones para el mantenimiento y/o mejoramiento de la calidad de la misma, con el apoyo de personal idóneo, garantizando que se cumplan los requerimientos establecidos en la Ley 400 de 1997 (Decreto 33 de 1998) Norma Colombiana de Diseño y Construcción Sismo Resistente), de acuerdo con la normatividad vigente para el barrio, para lo cual se deben tramitar los permisos y licencias respectivos. Esto con el propósito de garantizar durante la vida útil del inmueble, las condiciones adecuadas para su uso.

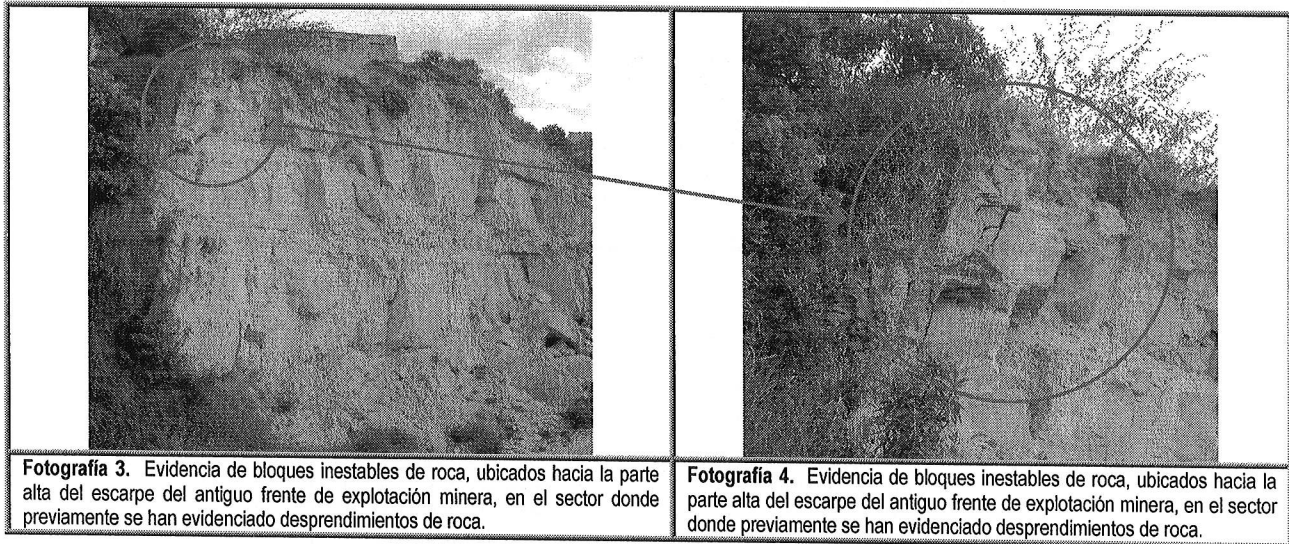
- El alto grado de diaclasamiento y/o fracturamiento del macizo rocoso que conforma el escarpe del antiguo frente de explotación minera.
- La falta de estructuras de contención y/o medidas de estabilización en el escarpe perteneciente al antiguo frente de explotación minera ubicado al costado norte de la Carrera 11A, el cual continúa a lo largo de la misma en el sector

- La falta de manejo de las aguas de escorrentía superficial y subsuperficial en la parte alta (corona) del escarpe en concreto, lo que genera presiones hidrostáticas entre las discontinuidades.
- La presencia de raíces al interior de las grietas generadas entre los estratos de roca y las diaclasas, las cuales ejercen presión al interior de la discontinuidad, adicionalmente facilita el ingreso de flujos que deterioran el material de la roca, generando una mayor tendencia al desprendimiento de los elementos inestables pertenecientes al talud de corte.

Fotografía 3. Evidencia de bloques inestables de roca, ubicados hacia la parte alta del escarpe del antiguo frente de explotación minera, en el sector donde previamente se han evidenciado desprendimientos de roca.

Fotografía 4. Evidencia de bloques inestables de roca, ubicados hacia la parte alta del escarpe del antiguo frente de explotación minera, en el sector donde previamente se han evidenciado desprendimientos de roca.

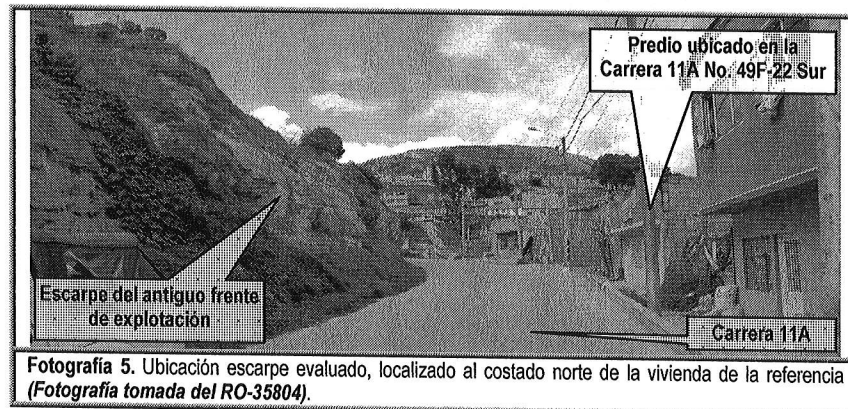
Adicionalmente, con base en la inspección visual realizada al sector aledaño al área donde se encuentra emplazado el predio de la Carrera 11A No. 49F-22 Sur, se evidenció que en el escarpe perteneciente a un antiguo frente de explotación minera ubicado al costado norte de la Carrera 11A, el cual continúa a lo largo de la misma en el sector que limita contra el desarrollo Urbanización El Playón "La Playita" y que continua hacia el nor-orienté dentro del desarrollo La Merced Sur a lo largo de la Diagonal 49B Sur, se evidencia la presencia de bloques inestables de roca tipo arenisca ubicados hacia la parte alta (corona) del escarpe en comento, en el sector donde previamente se han identificado desprendimientos de bloques de roca que involucran aproximadamente 10m³ de material, dichos bloques inestables involucran un volumen de aproximadamente 3m³ de material, los cuales presentan pérdida de soporte (voladizo) y un alto nivel de fracturamiento; de igual manera se observó que en los demás sectores del escarpe en mención, las condiciones no han cambiado considerablemente con respecto a las descritas en la Respuesta Oficial No. RO-35300 (Ver fotografías 5, 6, 7, 8, 9 y 10).

Fotografía 5. Ubicación escarpe evaluado, localizado al costado norte de la vivienda de la referencia (*Fotografía tomada del RO-35804*).

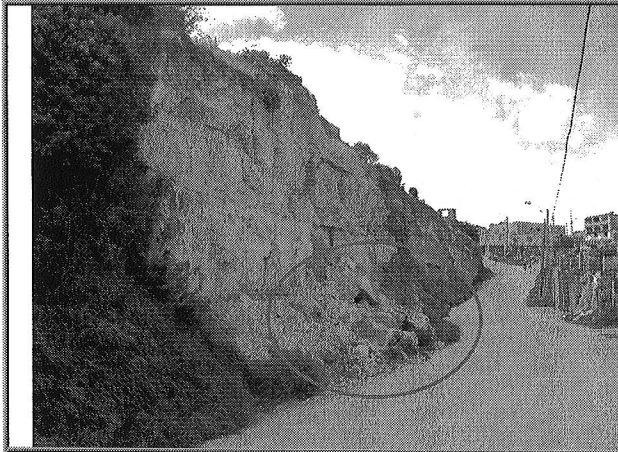
Fotografía 9. Evidencia de desprendimientos de roca, aproximadamente 10m³ de material en el frente de antiguo explotación minera que carece de medidas tendientes a su recuperación morfológica (**Fotografía tomada del RO-35804**).

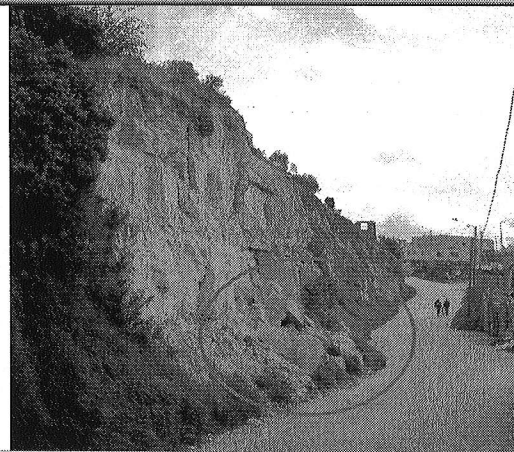
Fotografía 10. Evidencia de desprendimientos de roca, aproximadamente 10m³ de material en el frente de antiguo explotación minera que carece de medidas tendientes a su recuperación morfológica (**Fotografía tomada el 27-05-09**).

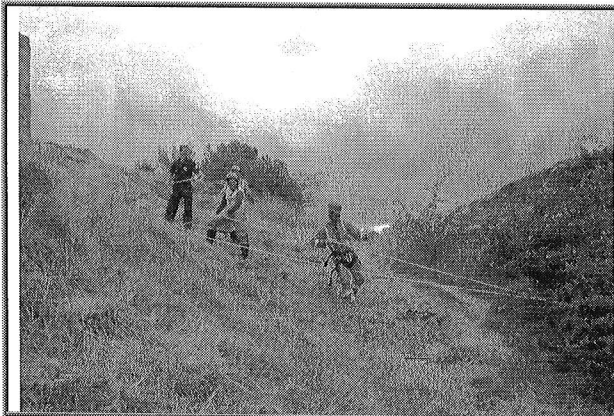
Fotografía 11. Evidencia del apoyo de personal del Cuerpo Oficial de Bomberos de Bogotá para garantizar la seguridad del personal de Vigías Ambientales de la Localidad de Rafael Uribe Uribe, en la realización del retiro controlado de los bloques inestables en el sector evaluado (**Fotografía tomada el 27-05-09**).

- Solicitud de apoyo al Cuerpo Oficial de Bomberos de Bogotá – COBB, con el objeto de brindar asesoría en el tema de seguridad para los trabajadores pertenecientes a los Vigías Ambientales de la Localidad de Rafael Uribe Uribe (Ver fotografía 11).

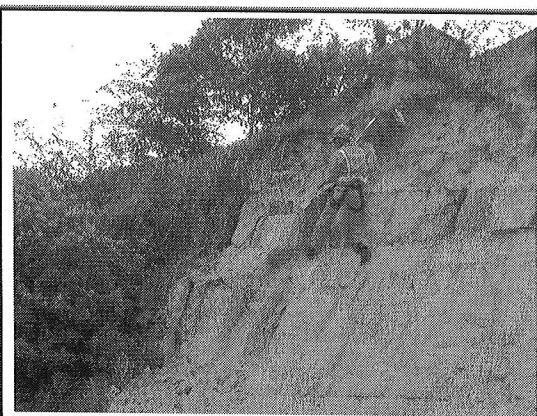
Fotografía 12. Retiro controlado de los bloques inestables (**Fotografía tomada el 27-05-09**).

- Solicitud de apoyo a Vigías Ambientales de la Localidad de Rafael Uribe Uribe, por medio de la Red Distrital de Emergencias, con el objeto de efectuar el retiro controlado de manera manual, de los bloques inestables que se

evidenciaron en el sector evaluado, hacia la parte alta del escarpe perteneciente al antiguo frente de explotación minera (Ver fotografías 11, 12, 13 y 14).

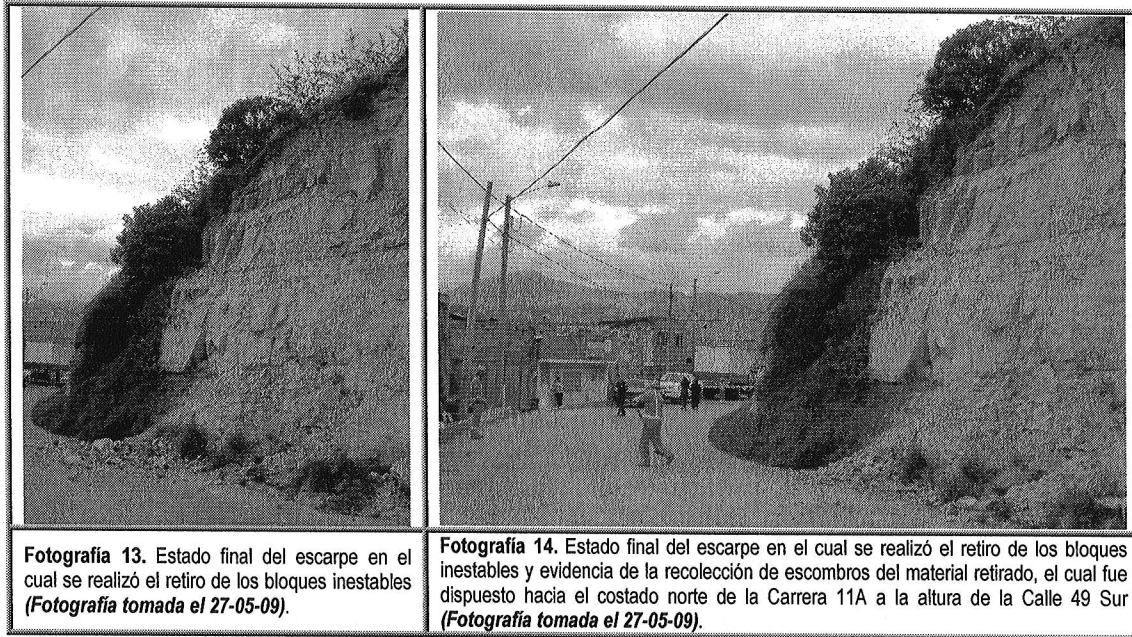
Fotografía 13. Estado final del escarpe en el cual se realizó el retiro de los bloques inestables (Fotografía tomada el 27-05-09).

Fotografía 14. Estado final del escarpe en el cual se realizó el retiro de los bloques inestables y evidencia de la recolección de escombros del material retirado, el cual fue dispuesto hacia el costado norte de la Carrera 11A a la altura de la Calle 49 Sur (Fotografía tomada el 27-05-09).
