DIAGNÓSTICO TÉCNICO No. DI-4135
SUBDIRECCIÓN DE EMERGENCIAS
COORDINACIÓN DE ASISTENCIA TÉCNICA
RADICADO FOPAE # 2009ER6766

Se presenta agrietamiento muy severo en muros divisorios y perimetrales, deformación, agrietamiento y fisuración de placas de entrepiso y daño severo en redes de acueducto y alcantarillado en el edificio Marco A. Benavidez, emplazado en el predio de la Calle 145A No. 21-52 (antigua Diagonal 145A No. 35-02) en el barrio Los Cedros de la Localidad de Usaquén. El edificio en comento corresponde a una edificación de cinco (5) niveles y un semisótano para parqueadero (Fotografía 2), con una edad de 18 años, según lo informado por los habitantes del mismo.

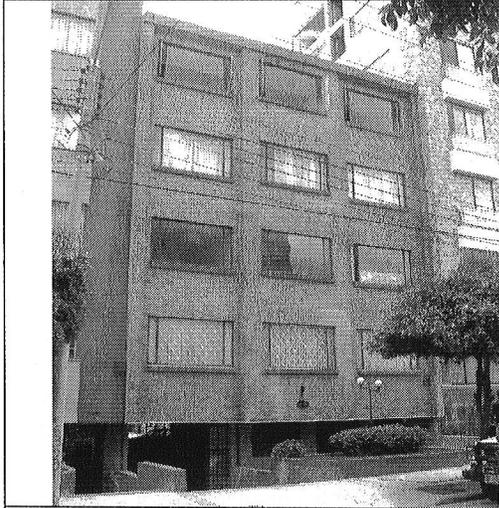
A causa de la magnitud de los daños apreciados en el edificio Marco A. Benavidez (Calle 145A No. 21-52), su configuración estructural y la ventana de tiempo amplia durante la cual pueden seguirse presentando asentamientos en la cimentación del edificio Myosotis, se considera que en el corto plazo puede presentarse el colapso parcial de elementos no estructurales como muros del edificio Marco A. Benavidez (Calle 145A No. 21-52). Adicionalmente, ante la imposibilidad de conocer con base en la inspección visual la configuración estructural original y la magnitud real de la afectación actual de los elementos estructurales de los entresijos (vigas y losas), se considera que existe la posibilidad de falla de algunos de dichos elementos estructurales, situación que, ante la configuración estructural propia de la edificación, podría implicar el colapso sucesivo y total del edificio Marco A. Benavidez. Por lo anterior se considera que la habitabilidad y estabilidad estructural de dicha edificación pueden verse comprometidas en el corto plazo ante cargas normales de servicio.

Foto 2. Edificio Marco A. Benavidez (Calle 145A No. 21-52), afectado por un proceso de asentamientos diferenciales.

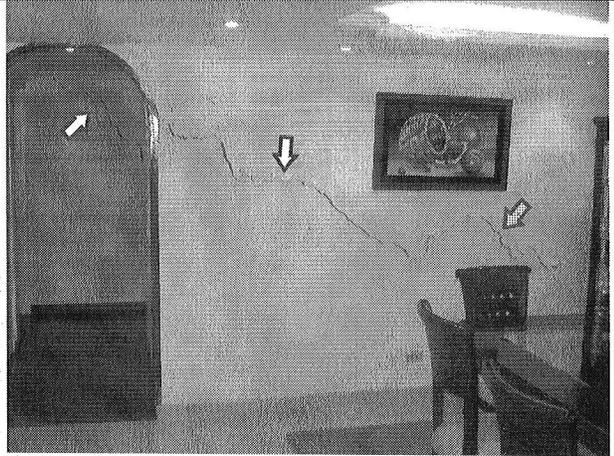
hasta 2 cm de abertura que afectan los muros divisorios en mampostería (Fotografía 3); los muros del quinto nivel afectados por agrietamiento, presentaban adicionalmente desplazamiento horizontal relativo de hasta 1 cm a través de la grieta. Se anota que en algunas de las grietas los ladrillos presentaban alto grado de desintegración (astillamiento) lo cual posiblemente refleja la existencia de altos esfuerzos compresivos en algunos sectores del edificio.

Foto 3. Agrietamiento severo en muros divisorios de uno de los apartamentos del Edificio Marco A. Benavidez (Calle 145A No. 21-52).

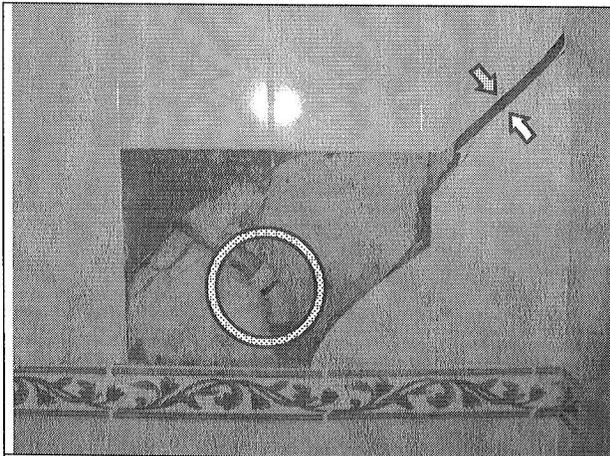
Al interior del edificio se apreciaron daños en redes de acueducto y alcantarillado, relacionados con rotura y desplazamiento relativo en tuberías (Fotografía 4), así como filtraciones de aguas servidas que generan problemas de humedad en las losas y muros de los apartamentos de los niveles inferiores. Es importante anotar que durante la inspección visual de los apartamentos no habitados se pudo evidenciar que se habían llevado a cabo reparaciones y resanes de los daños presentados en dichas unidades habitacionales (Fotografía 5); según lo informado por los habitantes del edificio, dichos trabajos han sido ejecutados por parte de los responsables del proyecto urbanístico Edificio Myosotis, ubicado en el predio de la Calle 145A No. 21-52.

Foto 4. Daño en redes de acueducto al interior de uno de los apartamentos del edificio Marco A. Benavidez (Calle 145A No. 21-52).

- Una vez garantizadas las condiciones de estabilidad del sector, se recomienda a los responsables de los predios, y a las empresas Codensa, Gas Natural y Empresa de Acueducto y Alcantarillado de Bogotá – EAAB, desde su competencia, adelantar la revisión, el monitoreo y seguimiento de las redes y acometidas de servicios públicos de energía, gas, acueducto y alcantarillado, para garantizar que las mismas no se vean comprometidas por los movimientos diferenciales en el suelo de fundación y evitar fugas que implicaran un riesgo para los habitantes del sector.

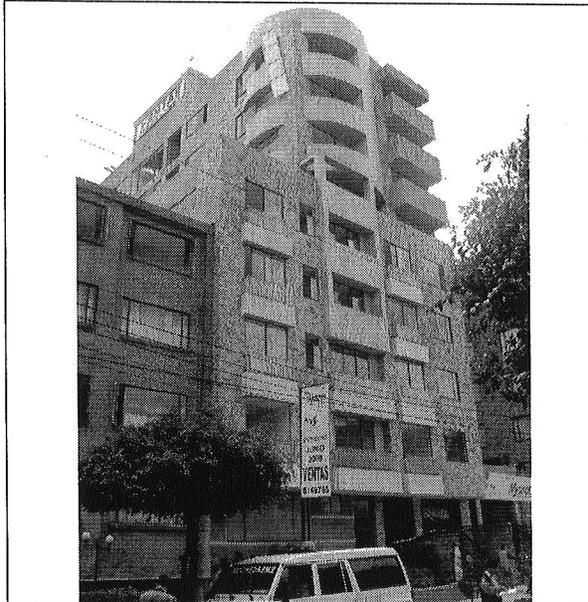
Foto 6. Proyecto urbanístico Edificio Myosotis, de la Calle 145A No. 21-48. Al momento de la visita el proyecto se encontraba prácticamente terminado, quedando por instalar acabados.

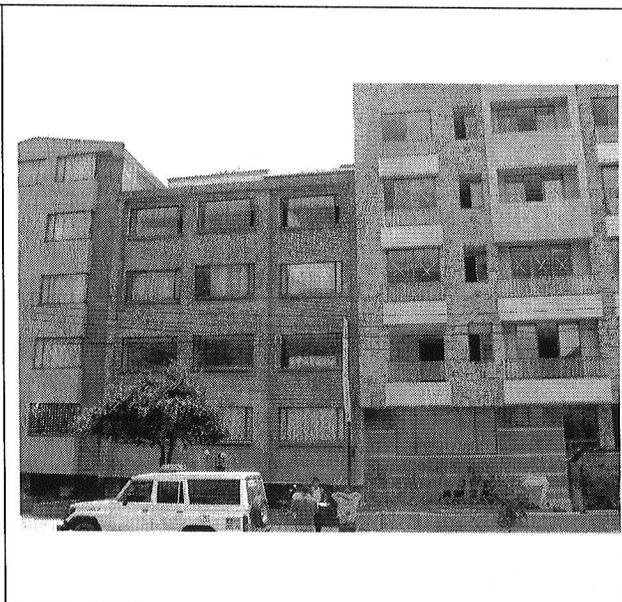
Adicionalmente se anota que durante la inspección visual se apreció la inexistencia de junta de dilatación o separación entre el edificio Marco A. Benavidez y el edificio Myosotis, el cual fue construido adosado totalmente a su vecino (Fotografía 7), lo que podría evidenciar un incumplimiento a lo establecido en las Normas Colombianas de Diseño y Construcción Sismoresistentes – NSR-98, la cual en su capítulo A.6.5., establece los requisitos de separación entre edificaciones vecinas.

Foto 7. Zona de contacto entre los edificios de la Calle 145A No. 21-48 (derecha) y de la Calle 145A No. 21-52. Apréciase la inexistencia de junta de dilatación.

Finalmente, también se debe analizar o buscar una solución a la falta de dilatación o separación entre el edificio Marco A. Benavidez, localizado en el predio de la Calle 145A No. 21-52 y el proyecto urbanístico Edificio Myosotis emplazado en el predio de la Calle 145A No. 21-48.

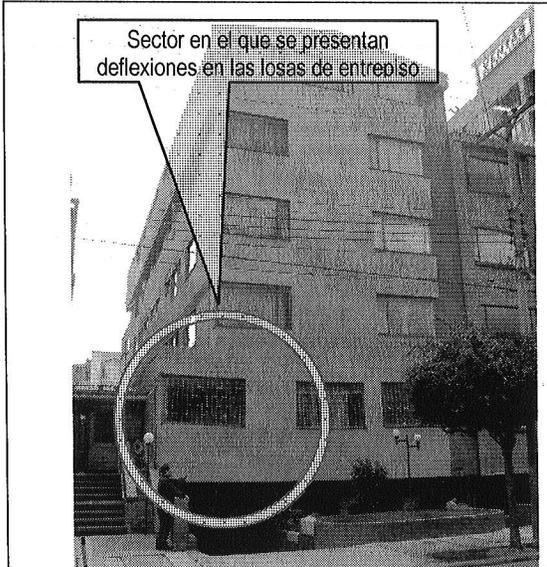
Las afectaciones encontradas en la edificación de la Calle 145A No. 21-58 tienen posiblemente un origen similar al de los daños identificados en el edificio Marco A. Benavidez (Calle 145A No. 21-52), relacionados con la no consideración de la susceptibilidad, vulnerabilidad y/o fragilidad de las edificaciones existentes localizadas en el sector aledaño al predio de la Calle 145A No. 21-48 donde se desarrolla el proyecto urbanístico Edificio Myosotis, y la no contemplación de las obras adecuadas para mitigar el impacto generado por las actividades de excavación y construcción, el cambio en las condiciones del nivel freático, los asentamientos y las deformaciones en el terreno, sobre dichas construcciones vecinas. A pesar de las afectaciones apreciadas, no se encontraron indicios que sugieran que la habitabilidad y estabilidad estructural del edificio de la Calle 145A No. 21-58 puedan verse comprometidas en el corto plazo ante cargas normales de servicio; sin embargo ante cargas dinámicas, su estabilidad y habitabilidad podrían verse comprometidas, dadas las afectaciones a nivel de elementos estructurales que posiblemente se han presentado en la edificación.

Foto 8. Edificio emplazado en el predio de la Calle 145A No. 21-58, también afectado por un proceso de asentamientos.

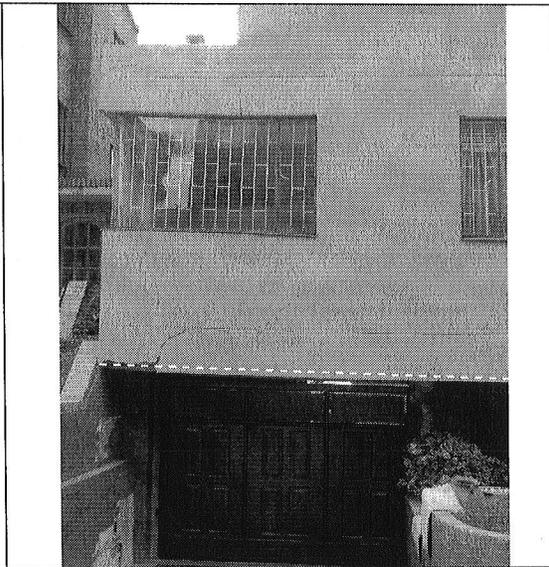
Foto 9. Afectaciones en la zona frontal del edificio de la Calle 145A No. 21-58. Se presenta deflexión de la losa de entreciso del segundo nivel.
