DIAGNÓSTICO TÉCNICO No. DI – 4136
SUBDIRECCIÓN DE EMERGENCIAS
COORDINACIÓN DE ASISTENCIA TÉCNICA
(CGT-03-299-09)

DIRECCIÓN:	Transversal 18 Bis # 78C – 50 Sur	ÁREA DIRECTA:	0.5 Ha		
BARRIO:	Buenos Aires II	POBLACIÓN ATENDIDA:	3		
UPZ:	67 El Lucero	FAMILIAS	1	ADULTOS	2
LOCALIDAD:	19 Ciudad Bolívar	PREDIOS EVALUADOS	1	NIÑOS	1
CHIP	AAA0024YHBS	DOCUMENTO REMISORIO	CR-6260

REMOCIÓN EN MASA

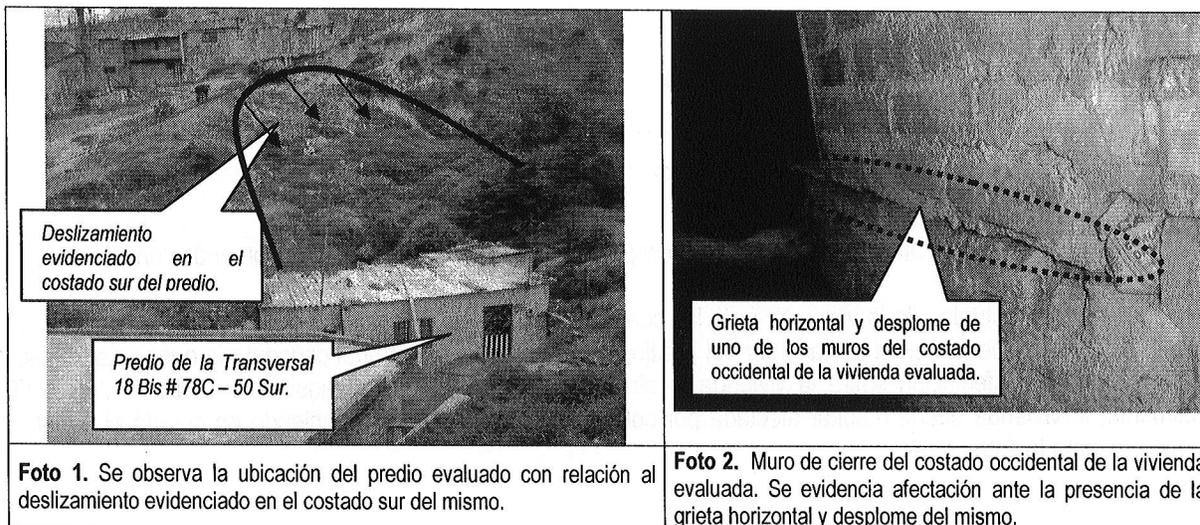
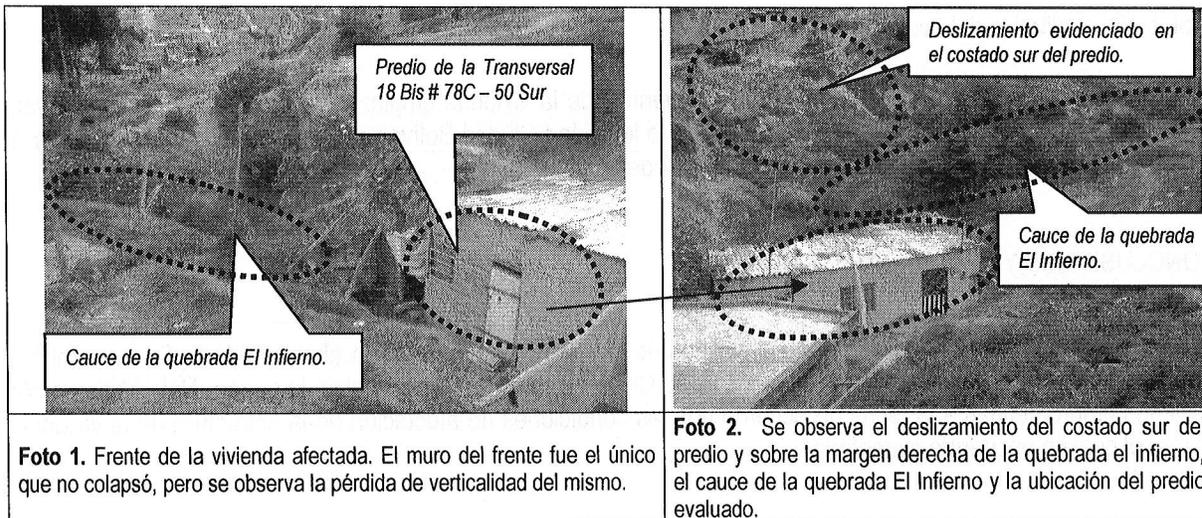
Se presenta agrietamiento fuerte y desplome de los muros de cerramiento del costado occidental de la vivienda emplazada en el predio de la Transversal 18 Bis # 78C – 50 Sur. Adicionalmente, se observa un deslizamiento rotacional en la margen derecha de la quebrada el Infierno justo al sur del predio evaluado. Dicho deslizamiento viene afectando el cauce de la quebrada, generando un leve cambio en el curso de la misma y dejando expuesta la vivienda en comento a las futuras crecidas de la quebrada dada la ubicación de la vivienda, dentro o muy cercana al cauce de dicha quebrada. El deslizamiento involucra aproximadamente un volumen movilizado de 1000 a 1200m³, en sentido sur – norte, de material de suelo residual y capa orgánica que discurren hacia el cauce de la quebrada El Infierno.

La vivienda emplazada en el predio de la referencia corresponde a una construcción en mampostería simple, carente de vigas de amarre o confinamiento, cubierta en tejas de zinc soportadas por elementos de madera, y pisos conformados por mortero y suelo apisonado. Al interior de la vivienda se observaron grietas de patrón horizontal en los muros de cerramiento del costado occidental de la vivienda y desplome de los mismos, lo que compromete la habitabilidad y estabilidad de la vivienda en la actualidad.

Como posibles causas del deslizamiento se tiene la socavación generada por la dinámica de la quebrada El Infierno en su cauce, la saturación de los materiales limo-arcillosos que conforman los suelos afectados, producto de la falta de obras para el adecuado manejo de las aguas de escorrentía superficial en el sector, y la intervención de manera antrópica de la ladera.

Como posibles causas del agrietamiento se tiene las deficiencias constructivas evidenciadas en la estructura de la vivienda, relacionadas con la falta de elementos de confinamiento y/o de amarre tipo vigas y columnas. Adicionalmente, el suelo de cimentación de la vivienda puede estar afectado por los empujes realizados por el material movilizado e involucrado en el deslizamiento que se presenta en la margen derecha de la quebrada El Infierno, justo al sur del predio de la Transversal 18 Bis # 78C - 50 Sur.

Evacuar definitivamente, y continuar con Prioridad Técnica 1 en el Programa de Reasentamiento de Familias en Alto Riesgo no Mitigable. el predio de la Transversal 18 Bis # 78C – 50 Sur, en el barrio Buenos Aires II de la localidad Ciudad Bolívar, donde habita la señora Nelsi Vallejo León y su familia.
