<b>DIAGNÓSTICO TÉCNICO</b>	Código:	<b>GAR- FT - 03</b>
		Versión:	<b>01</b>
		Código documental:

**DIAGNÓSTICO TÉCNICO DI-4138**  
**SUBDIRECCIÓN DE EMERGENCIAS**  
**COORDINACIÓN DE ASISTENCIA TÉCNICA**  
**APOYO INSTITUCIONAL**

REMOCIÓN EN MASA

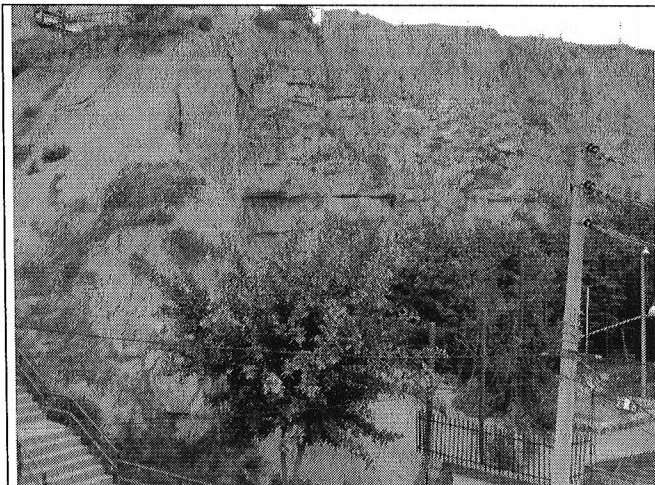
**Foto 1.** Costado Sur del antiguo frente de explotación de materiales evaluado; en el sector en mención se observa la falta de cobertura en concreto implementada como medida de protección en los taludes de corte que conforman el antiguo frente de explotación de materiales en cemento.

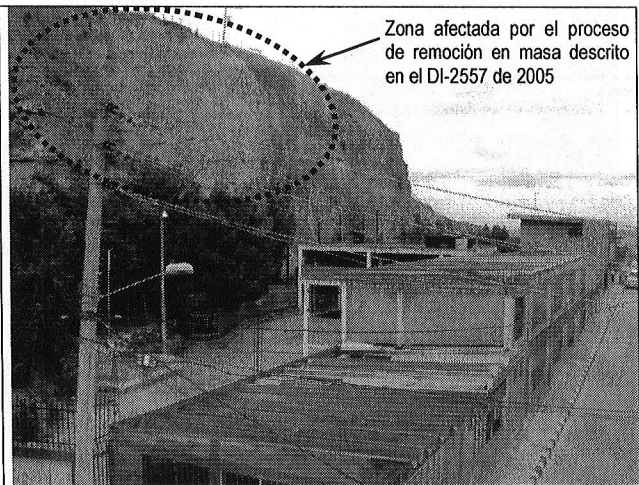
**Foto 2.** Zona central del antiguo frente de explotación de materiales evaluado. Se observa la distribución espacial de los taludes de corte que conforman el antiguo frente de explotación de materiales y el Centro Educativo Distrital Plan Canteras.

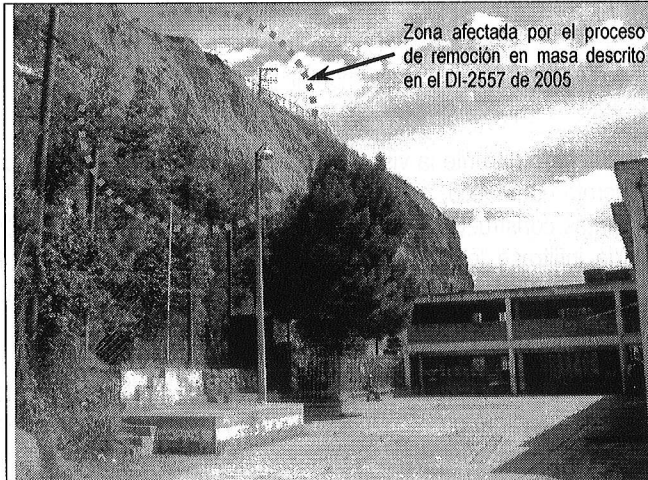
Zona afectada por el proceso de remoción en masa descrito en el DI-2557 de 2005

**Foto 3.** Zona central del antiguo frente de explotación de materiales evaluado. Se observa la distribución espacial de los taludes de corte que conforman el antiguo frente de explotación de materiales y el Centro Educativo Distrital Plan Canteras.

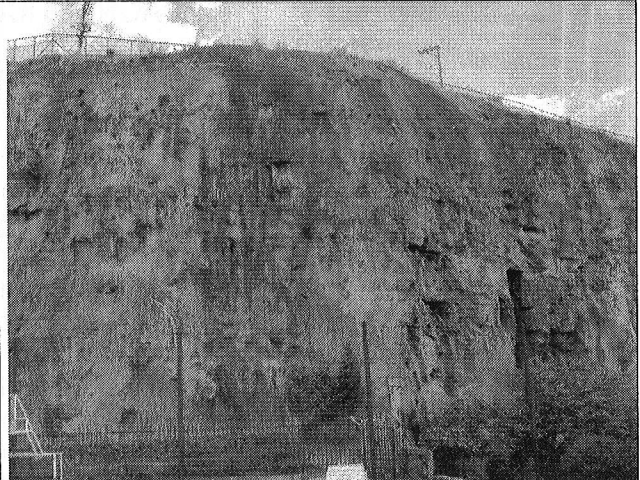
**Foto 4.** Sector ubicado entre el costado norte y la zona centro del antiguo frente de explotación de materiales evaluado. En este sector no se encontró evidencia de desprendimientos de la cobertura en concreto que reviste los taludes de corte, ni del desprendimiento de rocas, suelo y/o detritos.

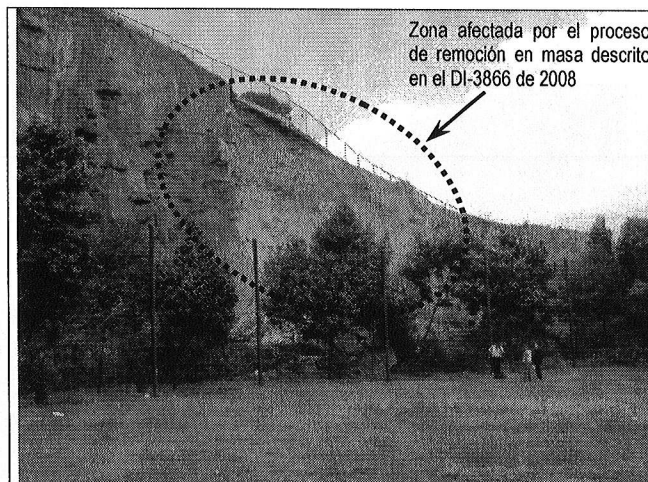
Zona afectada por el proceso de remoción en masa descrito en el DI-3866 de 2008

**Foto 5.** Costado Norte del antiguo frente de explotación de materiales, se observa uno de los taludes de corte afectado por un proceso de remoción en masa.

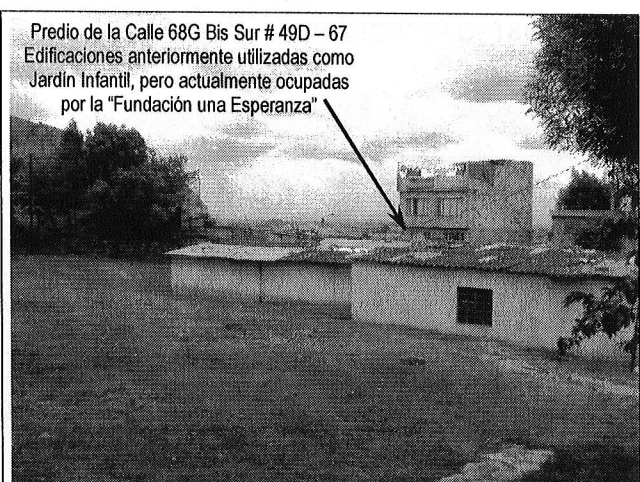
Predio de la Calle 68G Bis Sur # 49D – 67 Edificaciones anteriormente utilizadas como Jardín Infantil, pero actualmente ocupadas por la "Fundación una Esperanza"

**Foto 6.** Edificación contigua al antiguo frente de explotación de materiales, empleada como jardín infantil y ubicada dentro de la posible zona de influencia de los taludes de corte evaluados.

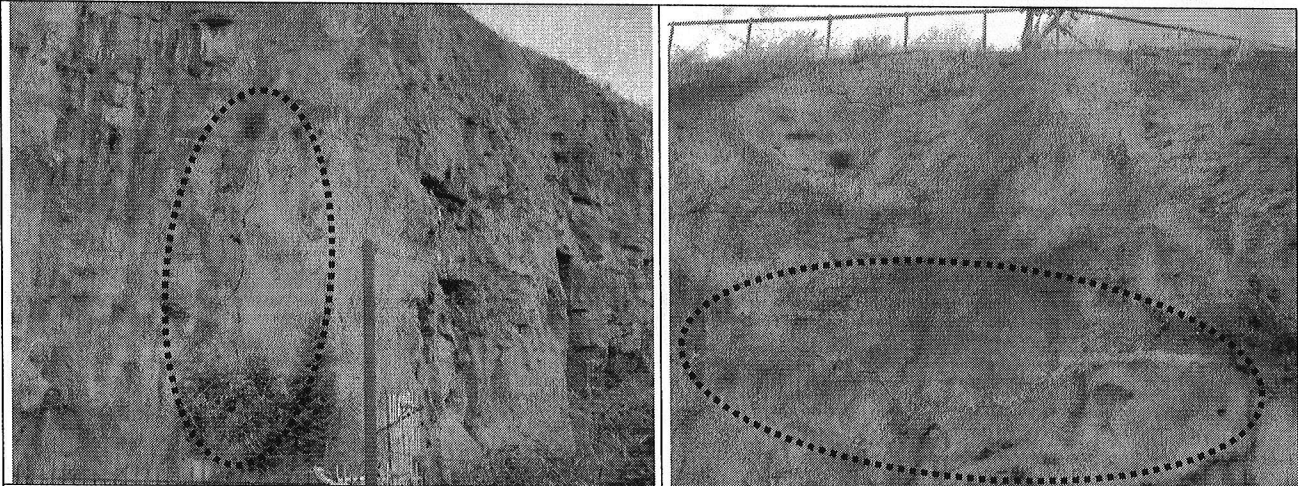
**Foto 7 y 8.** Sector ubicado entre el costado norte y la zona centro del antiguo frente de explotación de materiales evaluado. Aunque en este sector no se encontró evidencia de desprendimientos de la cobertura en concreto que reviste los taludes de corte, si se encontraron grietas de tendencia vertical y horizontal, con abertura de hasta un (1) centímetro y longitud de cinco (5) a nueve (9) metros, daños previamente identificados y descritos en el Diagnostico Técnico DI-3146 de 2007.

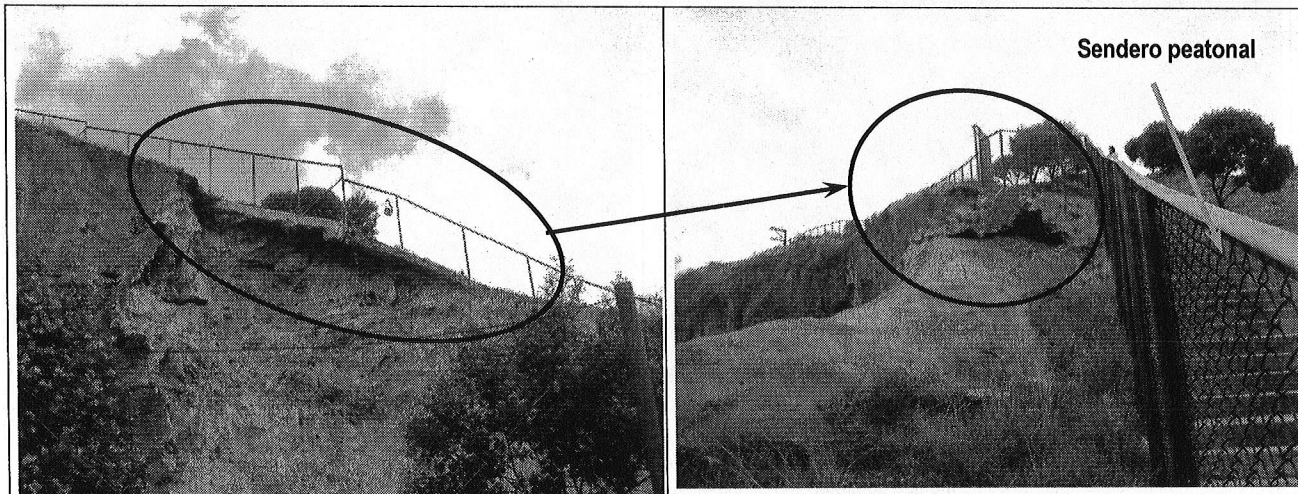
**Foto 9 y 10.** Costado Norte del antiguo frente de explotación de materiales. Este sector fue afectado por el proceso de remoción en masa descrito en el Diagnostico Técnico DI-3866 de 2008, el cual generó la pérdida parcial del terreno de cimentación del sendero peatonal que circunda la corona de los taludes de corte que conforman el antiguo frente de explotación de materiales evaluado.

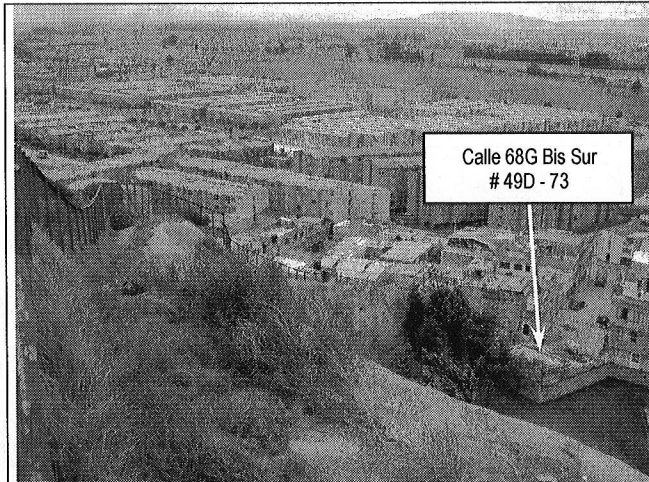
**Foto 11.** Distribución espacial de la vivienda emplazada en el predio de la Calle 68 G Bis Sur # 49D - 73 y de los taludes de corte ubicados al costado Norte del antiguo frente de explotación de materiales evaluado.

2. La estabilidad estructural y la habitabilidad de la vivienda emplazada en el predio de la Calle 68G Bis Sur # 49D - 73, se encuentra comprometida en la actualidad por los procesos de remoción en masa que han afectado los taludes de corte que conforman el antiguo frente de explotación de materiales ubicado al costado occidental del predio, así como por el posible avance retrogresivo en los procesos de remoción en masa previamente identificados y descritos en el Diagnostico Técnico DI-3866 de 2008, razón por la cual se recomienda mantener evacuado el predio en mención.

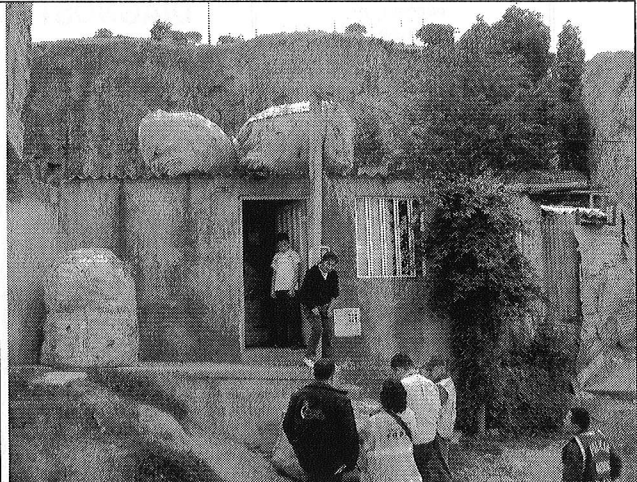
**Foto 12.** Fachada de la vivienda emplazada en el predio de la Calle 68 G Bis Sur # 49D - 73.

3. Evacuar definitivamente y continuar con Prioridad Técnica uno (1) en el Programa de Reasentamiento de Familias Ubicadas en Zonas de Alto Riesgo No Mitigable, el predio de la Calle 68G Bis Sur # 49D – 73, Barrio Jerusalén Sector Canteras de la Localidad de Ciudad Bolívar.

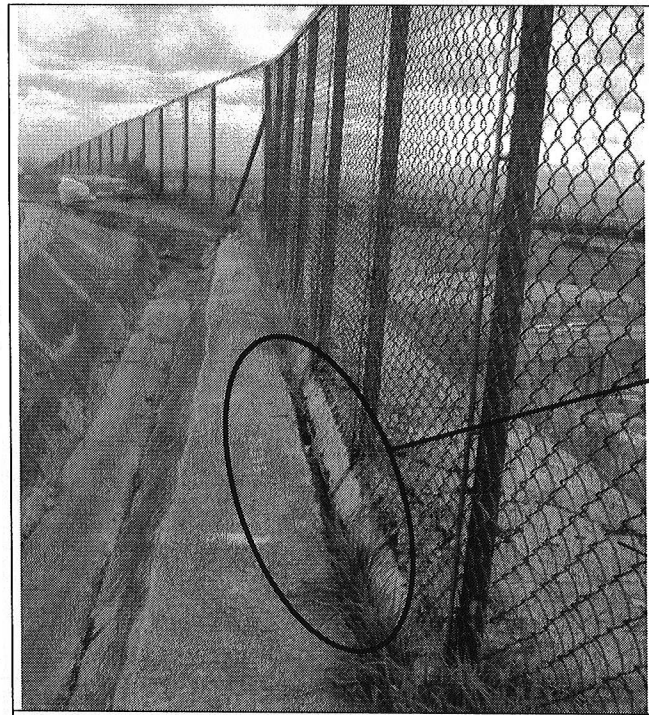
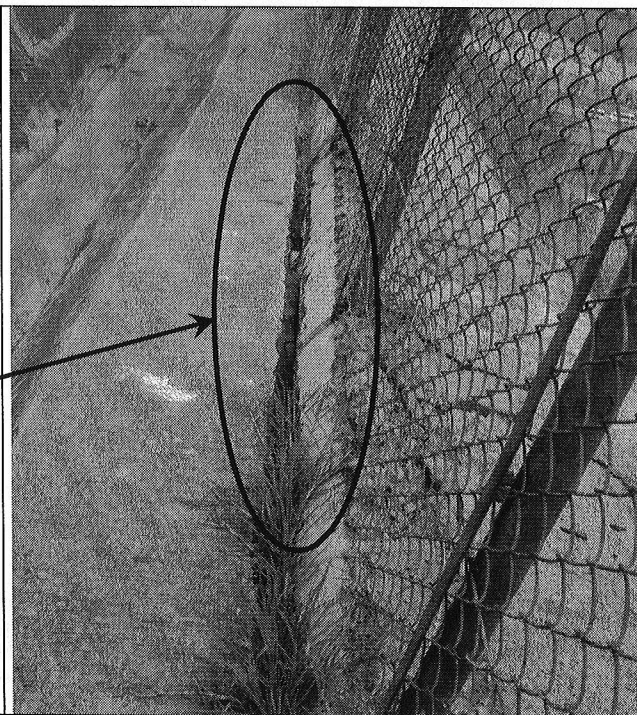
**Foto 13 y 14.** Costado occidental del antiguo frente de explotación de materiales. En la corona de los taludes de corte se observa separación entre la cobertura en concreto dispuesta como medida de protección de los taludes de corte que conforman el antiguo frente de explotación de materiales y la estructura en concreto que hace parte de una zanja de coronación para el manejo de las aguas de escorrentía superficial.

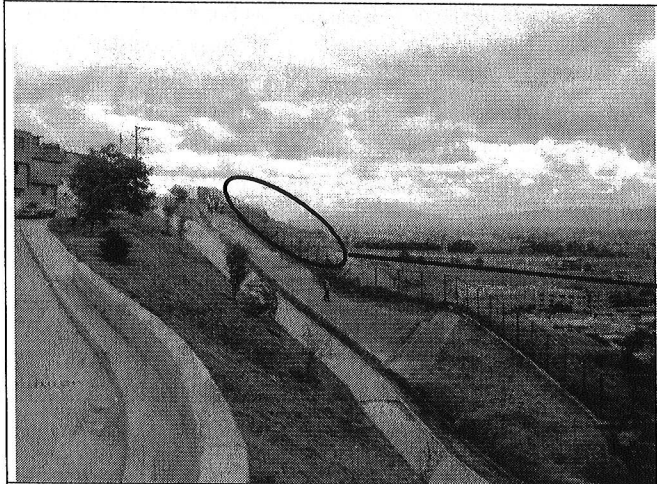
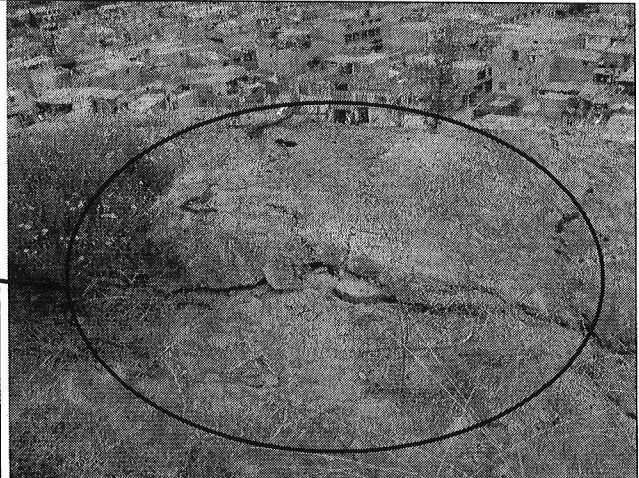
**Foto 15 y 16.** Costado occidental del antiguo frente de explotación de materiales. En la corona de los taludes de corte se observan grietas de tendencia dispersa con abertura de hasta dos centímetros, a través de las cuales se podría infiltrar aguas lluvias y/o de escorrentía superficial que podría saturar los taludes de corte y/o detonar su falla.

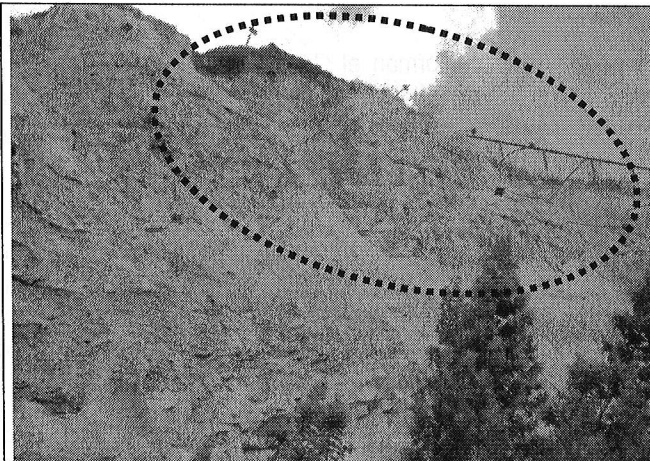
**Foto 17.** Vista local de la zona centro afectada por el proceso de remoción en masa descrito en el Diagnostico Técnico DI-2557 de 2005. Se observan aun los pernos anclados en el cuerpo del talud.

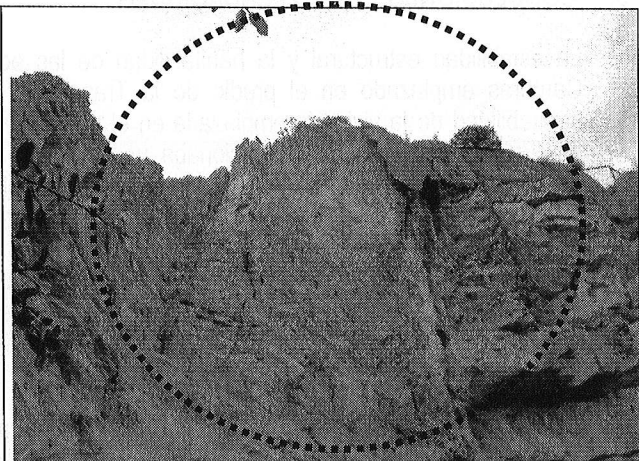
**Foto 18.** Al costado Sur del antiguo frente de explotación de materiales se observan cuñas de suelo y franjas de concreto que podrían caer en el corto plazo.
