<h2>DIAGNÓSTICO TÉCNICO</h2>	Código:	GAR- FT - 03
		Versión:	01
		Código documental:

**DIAGNÓSTICO TÉCNICO No. DI-4147**  
**SUBDIRECCIÓN DE EMERGENCIAS**  
**COORDINACIÓN DE ASISTENCIA TÉCNICA**  
**RADICADO FOPAE # 2009ER6294 – PQR # 285**

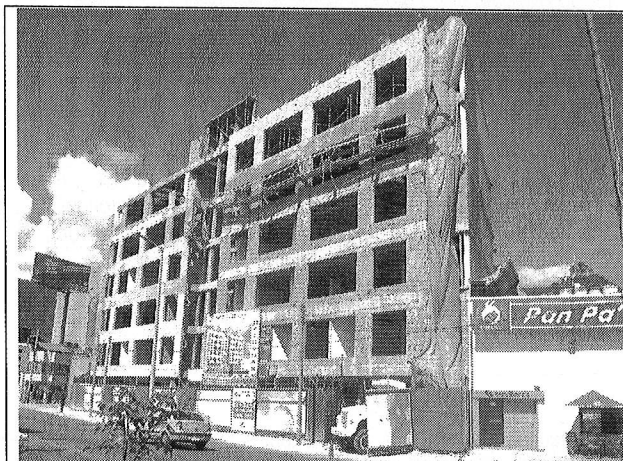
Hasta el momento no se han atendido las recomendaciones impartidas mediante los Diagnósticos Técnicos DI-3840 y DI-3878, relacionadas con la realización estudios detallados del conjunto suelo estructura y estudios de vulnerabilidad estructural, que permitan establecer la(s) patologías y causa(s) detonante(s) de los procesos y el nivel de afectación estructural que se presenta en los predios aledaños al proyecto urbanístico "Latitud 104", que se realiza en los predios de la Carrera 9 No. 103A-24, la Carrera 9 No. 103A-46 y la Carrera 9 No. 103A-56 en el barrio Rincón del Chicó de la Localidad de Usaquén. Al momento de la visita pudo apreciarse que la construcción del proyecto urbanístico está muy avanzada, habiéndose terminado la construcción de la estructura en concreto reforzado y adelantándose la colocación de pañete en los muros perimetrales de la edificación (Fotografías 1 y 2).

**Foto 1.** Estado de la construcción del proyecto urbanístico "Latitud 104" al momento de la visita del 01-05-2009.

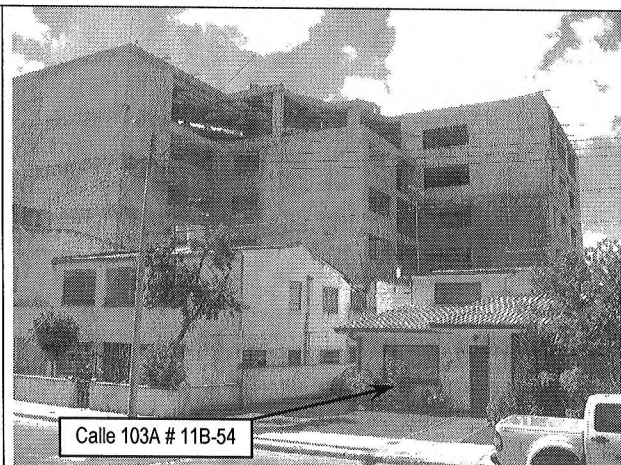
**Foto 2.** Localización relativa de la vivienda de la Calle 103A No. 11B-54 con respecto al proyecto urbanístico "Latitud 104".

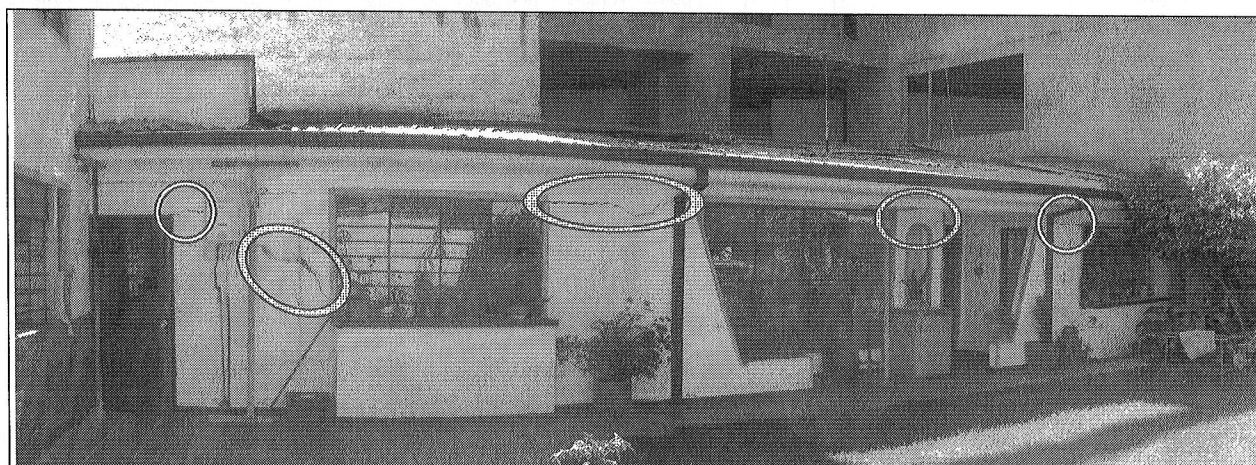
La inspección visual de la vivienda emplazada en el predio de la Calle 103A No. 11B-54 permitió evidenciar que, si bien no hay avances significativos en la severidad de las afectaciones y daños descritos en los DI-3840 y DI-3878, tampoco se han implementado medidas o intervenciones que mitiguen la condición de riesgo de colapsos parciales de muros y entresijos que se presentan en las dos unidades habitacionales identificadas en el predio (Fotografías 3 y 4). Adicionalmente, hacia el costado norte del predio se apreciaron daños en cubierta que involucran la rotura de tejas y de cielorraso, producto de la posible caída de materiales de construcción provenientes de pisos altos del proyecto urbanístico "Latitud 104" (Fotografía 5). Por último, un aumento en las deformaciones de la construcción puede conllevar daños a la red interna de gas, con los

**Foto 3.** Vista de la unidad habitacional del costado norte del predio de la Calle 103A No. 11B-54. Apréciase el agrietamiento profuso que se presenta en muros.

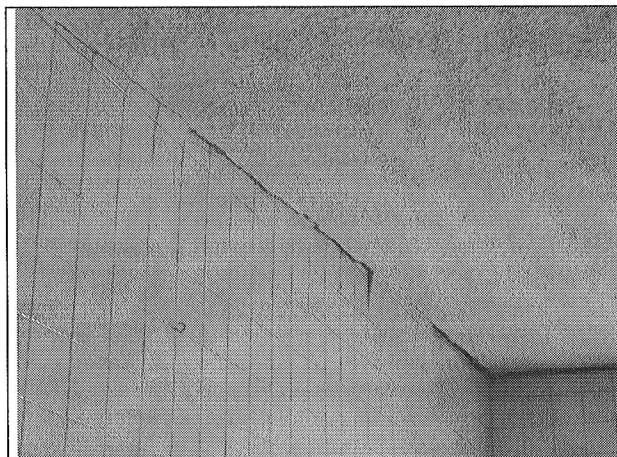
**Foto 4.** Dilatación muro-placa de cubierta en una de las unidades habitacionales del predio de la Calle 103A No. 11B-54.

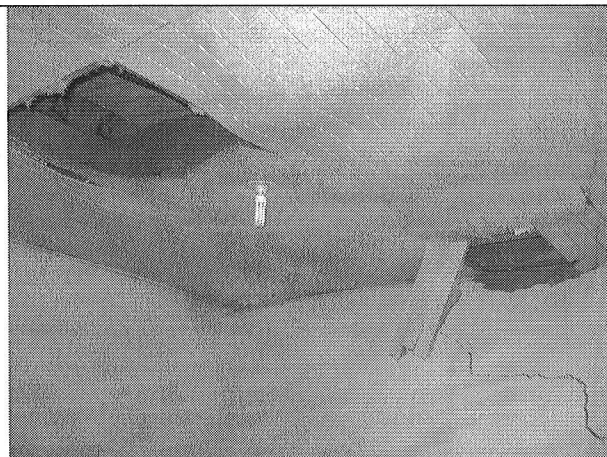
**Foto 5.** Daños en cielorrasos de la unidad habitacional del costado norte, generados posiblemente por la caída de materiales de construcción desde los niveles superior del proyecto "Latitud 104".
