DIAGNÓSTICO TÉCNICO DI-4150
SUBDIRECCIÓN DE EMERGENCIAS
COORDINACIÓN DE ASISTENCIA TÉCNICA
Evento No. 98438

DIRECCIÓN:	- Diagonal 43 No. 1A – 20 Este (Interior 2) - Diagonal 43 No. 1A – 20 Este (Interior 3)	ÁREA DIRECTA:	0.1				
BARRIO:	Paraiso	POBLACIÓN ATENDIDA:	10				
UPZ:	90 Pardo Rubio	FAMILIAS	2	ADULTOS	9	NIÑOS	1
LOCALIDAD:	2 Chapinero	PREDIOS EVALUADOS	2				
CHIP	-----	DOCUMENTO REMISORIO	CR-6272

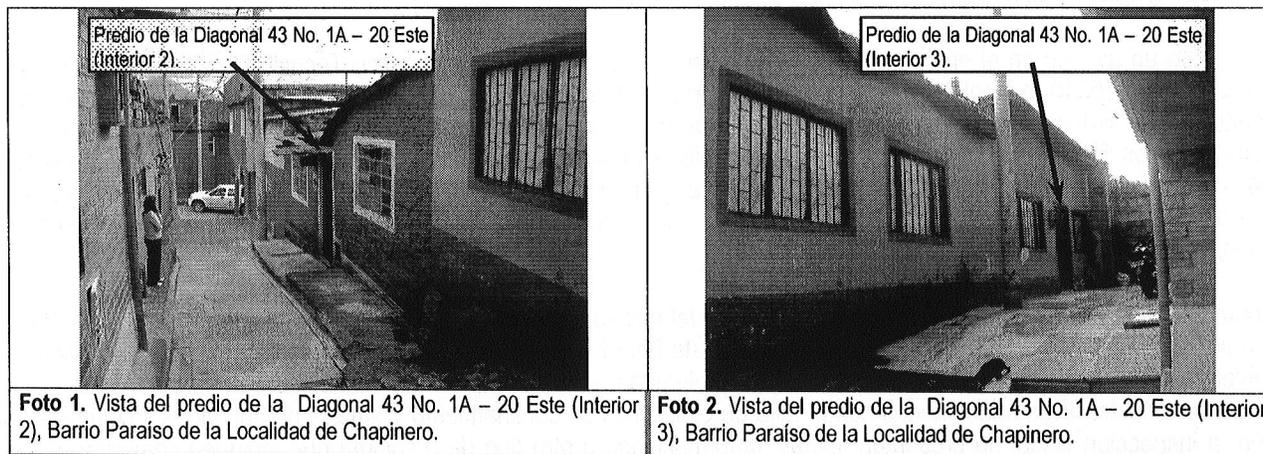
Se presentó un avance en el proceso de remoción en masa descrito en el Diagnostico Técnico DI-553, Respuesta Oficial RO-15308 y RO-15310, e identificado en un talud de corte posiblemente realizado para el emplazamiento de la Diagonal 43 a la altura de la Transversal 1 Este; talud de corte de aproximadamente 10m de altura, con pendiente cercana a los 70° y longitud de unos 15m, desprovisto de medidas de estabilización y/o protección, así como de sistemas para el manejo de las aguas de escorrentía superficial y subsuperficial, de esta manera, dicho avance se evidencia por la presencia de grietas de tracción de aproximadamente 4m de longitud y abertura cercana a los 20 cm, ubicadas en la corona del talud de corte en mención, ver Fotografías 1 y 2.

- Se hizo entrega de diez metros (10 m) de plástico, para realizar el cubrimiento de la grieta identificada en la corona del talud de corte vial; acción adelantada como medida de mitigación temporal ante un posible avance retrogresivo en el Proceso de Remoción de Masa identificado.

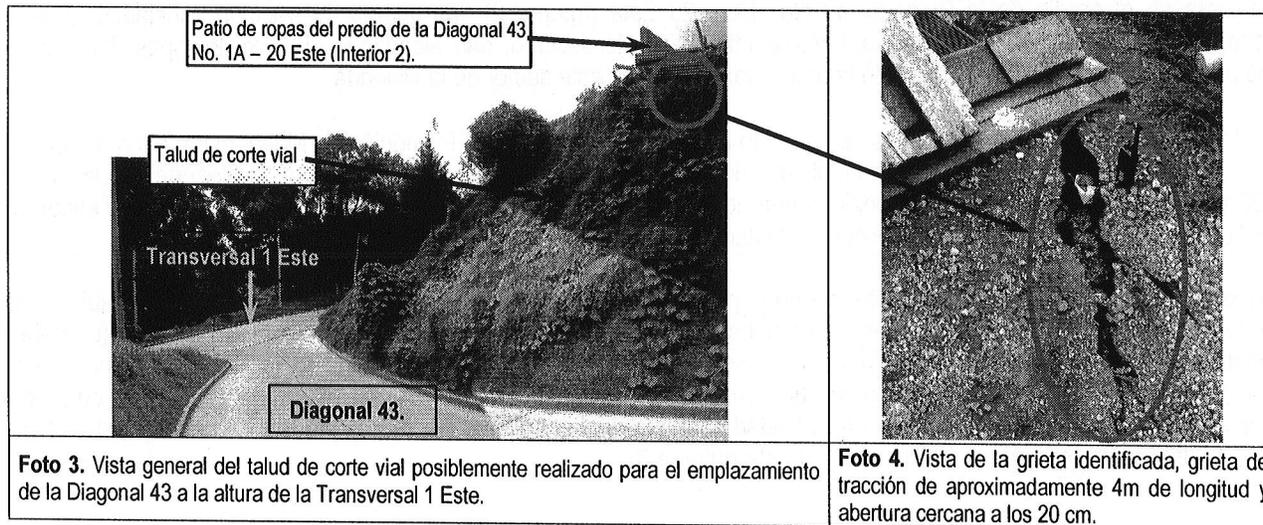
Al costado Oriental del talud de corte y en la parte alta del mismo, se localiza el predio de la Diagonal 43 No. 1A – 20 Este (Interior 2) y el predio de la Diagonal 43 No. 1A – 20 Este (Interior 3), donde respectivamente se emplaza una vivienda de un nivel en mampostería parcialmente confinada por columnas, con cubierta en teja combinada en fibro cemento y zinc y deficiencias constructivas relacionadas con la falta de elementos de confinamiento y amarre de tipo vigas y columnas; que según la inspección visual no presentan fisuras, deformaciones u otro tipo de patología que indiquen compromiso en su estabilidad estructural en el corto plazo bajo cargas normales de servicio. Sin embargo al costado occidental de la vivienda emplazada en el predio de la Diagonal 43 No. 1A – 20 Este (Interior 2), las grietas de tracción asociadas al avance retrogresivo del Proceso de Remoción en Masa anteriormente descrito, han alcanzado el patio de ropas del predio en mención, razón por la cual se recomendó la restricción de uso de este sector de la vivienda.

- Mantener la Restricción Parcial de Uso, del costado Occidental del predio de la Diagonal 43 No. 1A – 20 Este (Interior 2), mediante Acta No. 005217, donde se ubica un patio de ropas y un cuarto de almacenamiento; acciones a desarrollar por los responsables y/o habitantes del predio en mención hasta tanto se garantice la estabilidad, funcionalidad y habitabilidad del sector en comento.
