DIAGNÓSTICO TÉCNICO DI-4155
SUBDIRECCIÓN DE EMERGENCIAS
COORDINACIÓN DE ASISTENCIA TÉCNICA
EVENTO SIRE 99242

DIRECCIÓN:	Carrera 17 H Este No. 30 - 23 Sur	ÁREA DIRECTA:	
BARRIO:	Desarrollo Corinto	POBLACIÓN ATENDIDA:	13
UPZ:	32 - San Blas	FAMILIAS	3
LOCALIDAD:	4 San Cristóbal	ADULTOS	9
CHIP:		NIÑOS	4
		PREDIOS EVALUADOS	3
		DOCUMENTO REMISORIO	CR-6283

Figura No. 1.- Localización del predio de la Carrera 17 H Este # 30 - 23 Sur, Manzana. 21(3), Lote. 5, Desarrollo Corinto de la Localidad de San Cristóbal.

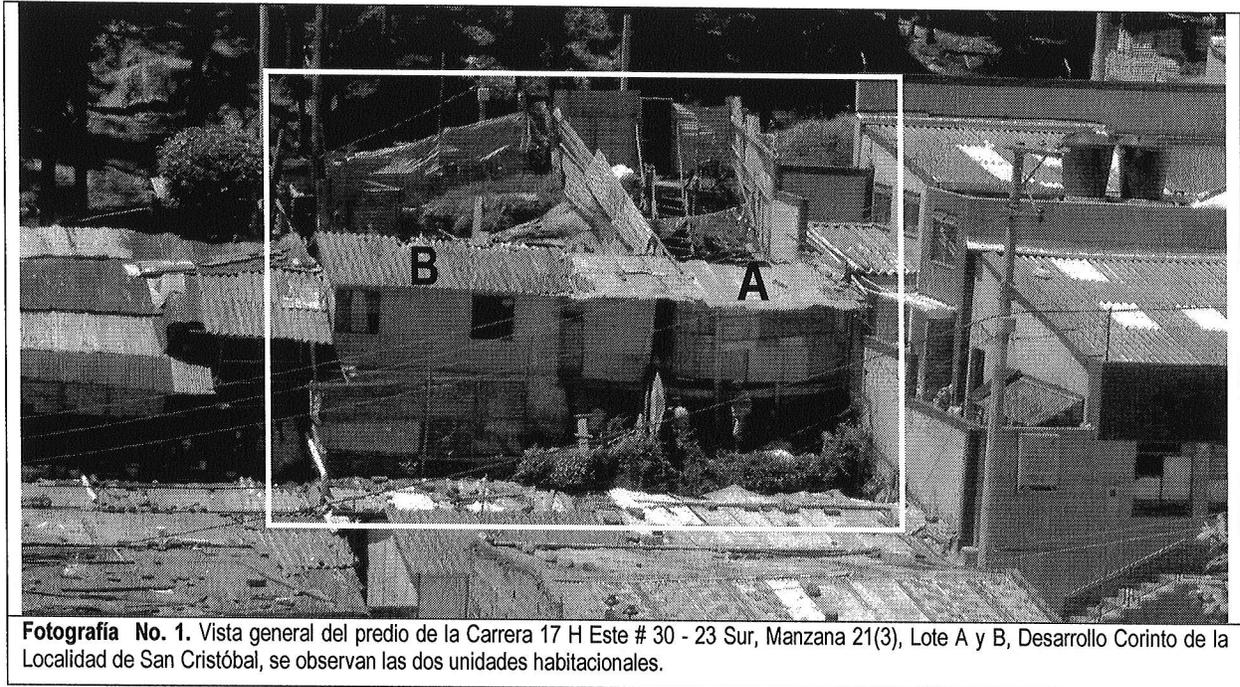
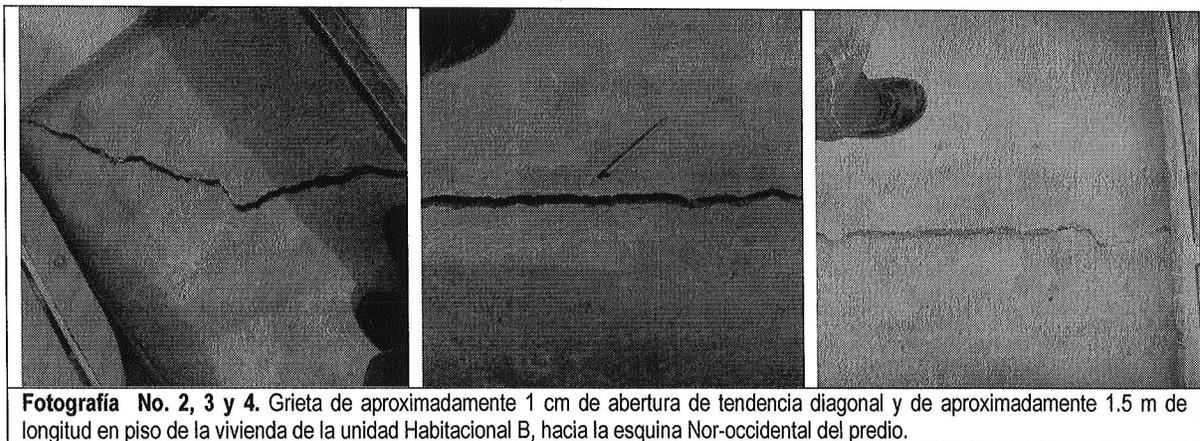
En el predio de la Carrera 17 H Este # 30 - 23 Sur, Manzana 21(3) Lote 5, en el Desarrollo Corinto de la Localidad de San Cristóbal, donde se emplazan las unidades habitacionales identificadas en el Diagnostico Técnico DI-3975 como Lote A y B, se presentó un avance en las afectaciones de la unidad habitacional B, emplazada en el costado Norte del predio, donde se identificó una grieta de aproximadamente 1 cm de abertura de tendencia diagonal y de aproximadamente 1.5 m de longitud en piso de la vivienda hacia su esquina nor-occidental, la grieta se extiende al muro de piedra pegada que confina el terreno de cimentación, muro sobre el cual se observó una grieta de aproximadamente 0.50 cm de abertura de tendencia diagonal y longitud de unos 50 cm y luego se extiende de manera horizontal con la misma abertura a lo largo de 1.50 m aproximadamente. Adicionalmente se identificó suelo desconfiando y pérdida de terreno de cimentación hacia el costado sur-occidental del predio donde no existe muro en piedra pegada y donde la pérdida de material ha dejado sin soporte adecuado la placa de contrapiso en madera que actualmente conforma el piso de la cocina de la vivienda en cemento.

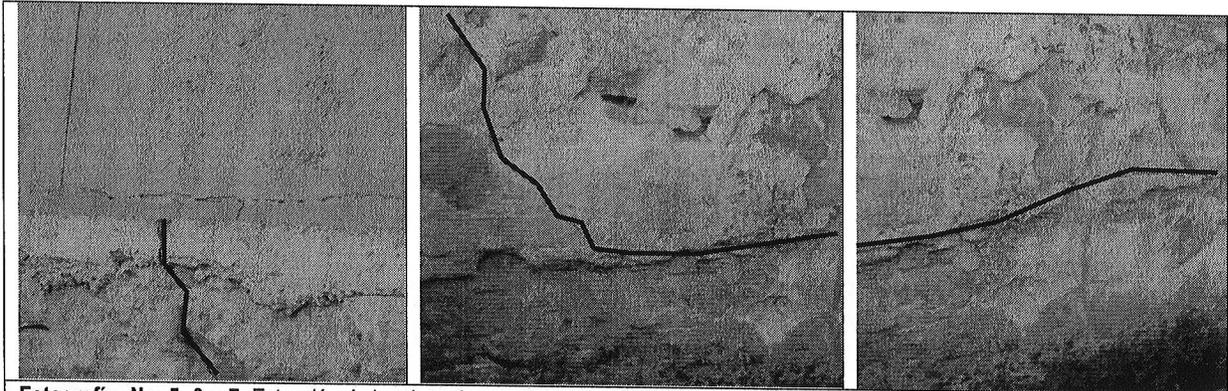
Fotografía No. 5, 6 y 7. Extensión de la grieta al muro de piedra pegada que confina el terreno de cimentación, muro sobre el cual se observó una grieta de aproximadamente 0.50 cm de abertura de tendencia diagonal que se extiende unos 50 cm y luego se extiende de manera horizontal con la misma abertura a lo largo de 1.50 m aproximadamente, en la Unidad Habitacional identificada como Lote B.

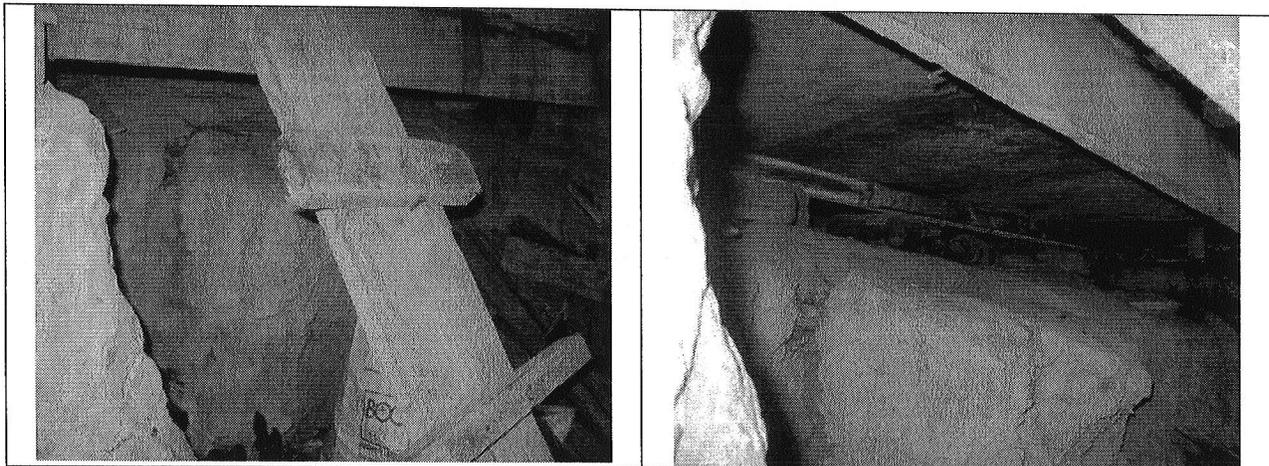
Dentro de las posibles causas por las cuales se presentó el avance en las afectaciones de unidad habitacional B y la pérdida del suelo de cimentación que genero el nivel de daño identificado en la unidad habitacional A, están la dinámica del proceso general de remoción en masa que se presenta en la zona, la ausencia de sistemas para el manejo de aguas de escorrentía superficial, subsuperficial y aguas servidas y la falta de medidas adecuadas de contención en el relleno implementado para la cimentación de las viviendas.

Fotografía No. 8 y 9 Suelo desconfiando y pérdida de terreno de cimentación hacia el costado sur-occidental del predio donde no existe muro en piedra pegada y donde la pérdida de material ha dejado sin soporte adecuado la placa de contrapiso en madera que actualmente conforma el piso de la cocina de la vivienda en concreto, en la Unidad Habitacional identificada como Lote B.

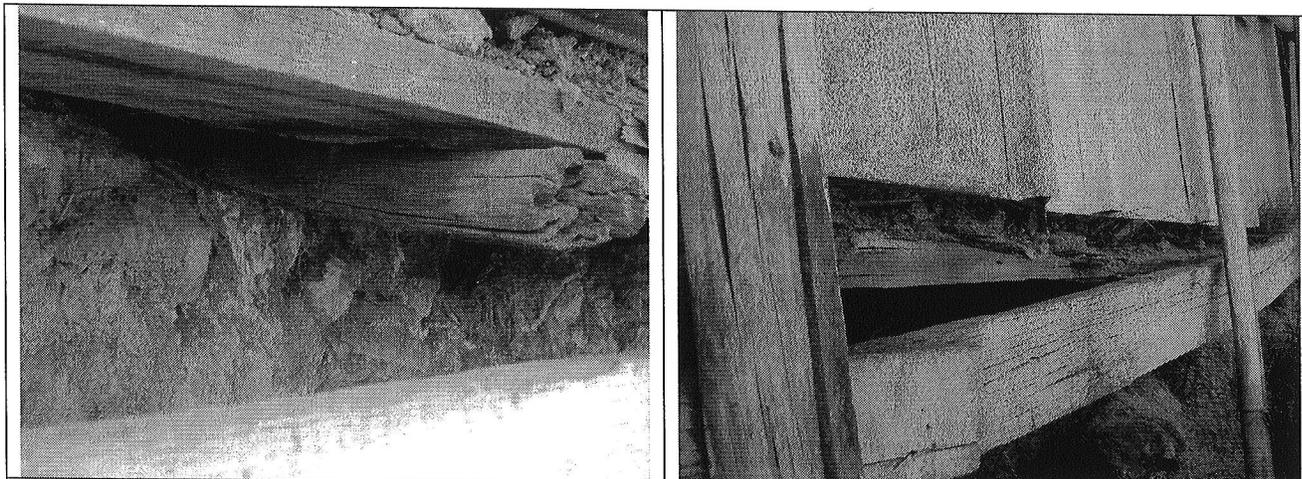
Fotografía No. 10 y 11. Se observa la pérdida suelo de cimentación con lo cual se han generado deflexiones excesivas en los elementos de madera que conforman el sistema de cimentación en la unidad habitacional identificada como Lote A, en el predio de la Carrera 17H Este No. 30-23 Sur – Manzana 21 (3) – Lote 5. En el desarrollo Corinto de la Localidad de San Cristóbal.
