ALCALDÍA MAYOR DE BOGOTÁ D.C. Fondo Prevención y Atención Emergencias	DIAGNÓSTICO TÉCNICO	Código:	GAR- FT - 03
		Versión:	01
		Código documental:

DIAGNÓSTICO TÉCNICO No. DI-4158
SUBDIRECCIÓN DE EMERGENCIAS
COORDINACIÓN DE ASISTENCIA TÉCNICA
Evento No. 96514

DIRECCIÓN:	Calle 59 A Sur No. 45 D-32	ÁREA DIRECTA:	75 m ²				
BARRIO:	La Coruña	POBLACIÓN ATENDIDA:	5				
UPZ:	65 – Arbolizadora	FAMILIAS	1	ADULTOS	2	NIÑOS	3
LOCALIDAD:	19 – Ciudad Bolívar	PREDIOS EVALUADOS	1				
CHIP	AAA0018HLMR	DOCUMENTO REMISORIO	CR – 6292

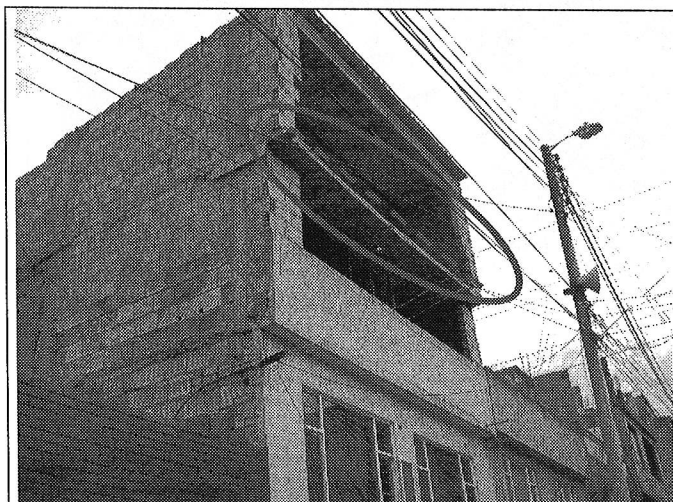
El sector de muro colapsado presentaba una longitud aproximada de 6 m y una altura de cerca de 1 m y cayó sobre el andén de la Calle 59A Sur sin generar afectaciones a personas. Las posibles causas del colapso del muro se relacionan con las incorrectas prácticas constructivas y la falta de asesoría de personal idóneo, dado que, según se pudo apreciar durante la visita técnica, en días previos al evento (16 días según la información de los responsables del predio) se había realizado el vaciado de una losa maciza de concreto que con 8 cm de espesor salvaba una luz equivalente a todo el ancho de la vivienda, cerca de 6 m; la losa en concreto, la cual presentaba en la fachada un ligero voladizo de unos 60 cm de longitud, constituiría el cuarto nivel de la vivienda. Adicionalmente, se llevó a cabo la construcción de los muros divisorios y perimetrales del cuarto nivel en mampostería (incluido el antepecho de la fachada), se colocó la cubierta apoyada sobre dichos muros y, en horas de la mañana del 21 de enero se retiraron elementos de formaleta y apuntalamiento de la losa, ante lo cual se presentó una notable deflexión de la losa, de entre 3 cm y 4 cm, evidenciada por la forma en que unidades de mampostería de la primera hilada de muros divisorios de la zona central de la luz salvada por el entrepiso quedaron separados de la cara superior de la losa.

Ante la severa deflexión de la losa es posible que se haya producido el despegue del antepecho de la losa a través del mortero de pega de la primera hilera; adicionalmente es posible también se haya generado una ligera deflexión del voladizo frontal de la losa, ambas situaciones que combinadas pudieron haber propiciado el vuelco y colapso del antepecho hacia el andén. Es importante resaltar que durante la inspección visual se apreció que en la zona frontal del segundo nivel de la vivienda, posiblemente como medida de contingencia ante la deflexión de la losa, se realizaba la construcción de una columna apoyada directamente sobre la losa de entrepiso; durante la visita técnica no se pudo corroborar la existencia de dicho elemento en el primer nivel por lo que posiblemente será un elemento que no presentará continuidad vertical. La mala

Foto 1. Vista general de los niveles 3 y 4 de la Calle 59 A Sur # 45 D-32, se evidencia el pandeo de la placa de entrepiso del cuarto nivel.

- ✓ La deflexión de la losa del cuarto nivel de la vivienda emplazada en el predio de la Calle 59A Sur # 45 D-32 en el Sector Catastral La Coruña de la Localidad de Ciudad Bolívar y el subsecuente colapso del muro de antepecho de la fachada del cuarto nivel posiblemente se encuentran relacionadas con las malas prácticas constructivas y la falta de asesoría o dirección de obra por parte de personal idóneo.

- ✓ En caso de no existir restricciones de uso, se recomienda a los responsables de la vivienda de la Calle 59A Sur # 45 D-32 realizar de manera inmediata un estudio de vulnerabilidad y reforzamiento estructural en el que se contemplen las intervenciones a realizar en la estructura de la vivienda, que garanticen la estabilidad, funcionalidad y seguridad. Dichos estudios deben ser realizados con la asesoría de personal idóneo, garantizando que se cumpla lo establecido en la Ley 400 de 1997, Normas Colombianas de Diseño y Construcción Sismo Resistentes –NSR-98.

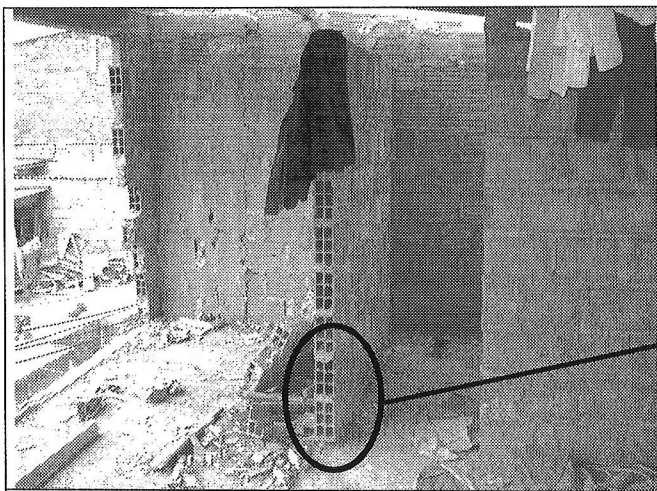
Foto 3. Vista general de los muros divisorios, los cuales presentan una separación entre la losa de entepiso del cuarto nivel.

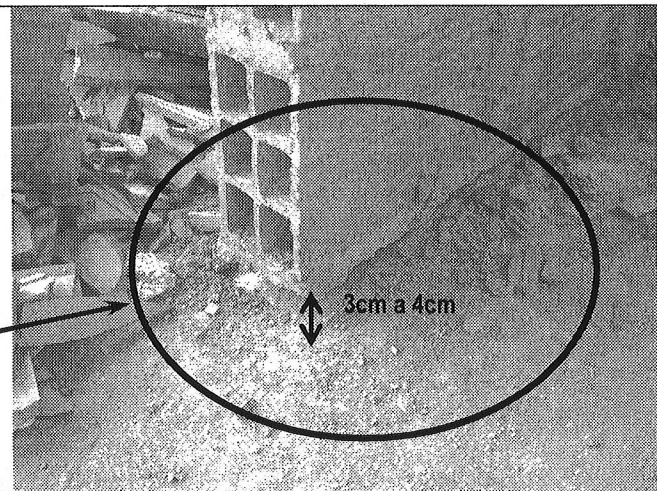
Foto 4. Se observa la separación de aproximadamente 3cm a 4cm.

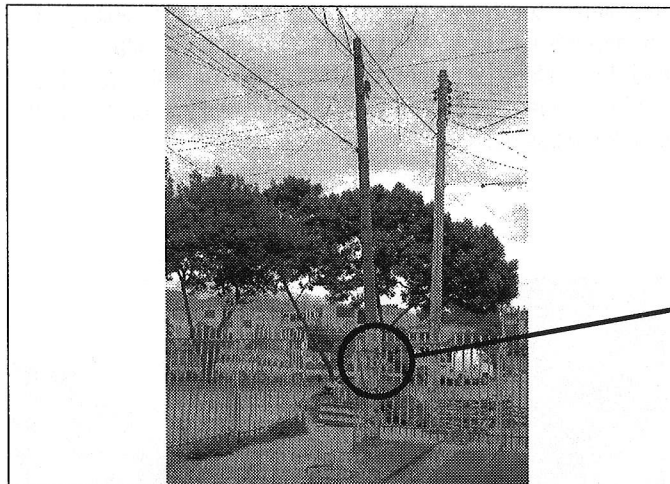
Al parecer en su caída libre los sectores del antepecho cayeron sobre redes de telefonía del sector generando una tensión súbita en las mismas, las cuales jalónaron un poste en concreto localizado en la esquina suroccidental del predio de la Calle 59A Sur No. 45 D-03, aproximadamente 30 m al sur por la vía de la Calle 59A Sur del predio donde se realizaban las intervenciones (Calle 59 A Sur No. 45 D-32).

Foto 5. Sendero peatonal donde se ubica el poste de telefonía localizado frente a la Calle 59A Sur # 45D-03, el cual presenta fracturamiento.

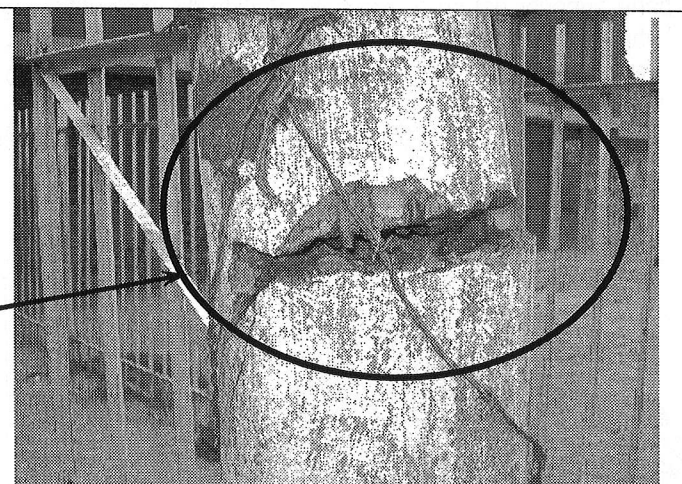
El poste en comento se encontraba amarrado por medio de alambre de púas a la reja de cerramiento de dicho sector del barrio. La tensión súbita transmitida a través de los cables generó el fracturamiento del poste a una altura de cerca de 1,50 m medidos desde la base, con rotura y exposición del refuerzo principal del poste conformado por barras de acero lisas; la parte superior del poste presentó pérdida de verticalidad y alineamiento con respecto a la parte inferior, y posiblemente habría presentado colapso de no ser por que quedó siendo soportado por los cables de telefonía en su parte alta y por la reja de cerramiento en la parte media. Sin embargo, la estabilidad del poste se encuentra comprometida en el corto plazo por la posibilidad de colapso y con ello también la funcionalidad de la vía peatonal de la Calle 59 A Sur frente al predio de la Calle 59A Sur No. 45 D-03, así como la funcionalidad de las redes telefónicas del sector.

Foto 6. Vista de la fractura presentada en el poste de telefonía en concreto el cual evidencia la perdida de capacidad estructural del elemento.

- En el corto plazo se puede presentar el colapso del poste de concreto de la Empresa de Teléfonos de Bogota – ETB, localizado al frente de la Calle 59 A sur # 45 D–03, lo cual podría afectar la transitabilidad por la vía peatonal de la Calle 59A Sur así como comprometer la integridad física de los transeúntes.

- ✓ A la Empresa de Teléfonos de Bogotá – ETB, desde su competencia, adelantar las acciones administrativas tendientes a garantizar, mediante reemplazo o reparación, la estabilidad del poste de concreto localizado frente al predio de la Calle 59 A Sur # 45 D – 03. Lo anterior para mitigar la condición de riesgo público generada por el posible colapso de dicho poste sobre la vía peatonal de la Calle 59A Sur.
