ALCALDIA MAYOR DE BOGOTÁ D.C. Fondo Prevención y Atención Emergencias	<h1>DIAGNÓSTICO TÉCNICO</h1>	Código:	GAR- FT - 03
		Versión:	01
		Código documental:

DIAGNÓSTICO TÉCNICO No. DI-4159
SUBDIRECCIÓN DE EMERGENCIAS
COORDINACIÓN DE ASISTENCIA TÉCNICA
Evento No. 98353

ATENDIÓ: JAIR ANDRÉS PARRA GARZÓN				REPORTÓ:			
COE:	27	MOVIL:	26	Cuerpo Oficial de Bomberos de Bogotá – COBB			
FECHA:	1 de abril de 2009	HORA:	11:45 a.m.

DIRECCIÓN:	Diagonal 56 Sur con Carrera 3 Este	ÁREA DIRECTA:	0.1 Ha				
BARRIO:	Danubio Azul	POBLACIÓN ATENDIDA:	1000				
UPZ:	56 Danubio	FAMILIAS	--	ADULTOS	--	NIÑOS	--
LOCALIDAD:	5 Usme	PREDIOS EVALUADOS	1				
CHIP	-----	DOCUMENTO REMISORIO	CR-6293

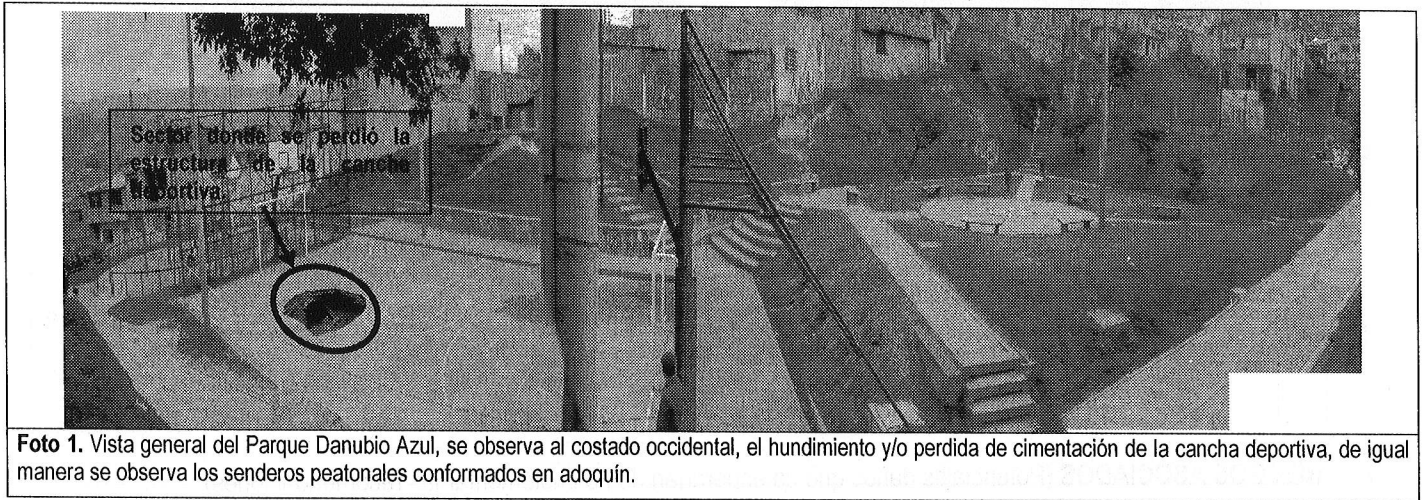
Se presentó el hundimiento y/o colapso parcial de la estructura de una cancha deportiva ubicada en el costado Occidental del parque Danubio Azul aproximadamente en la Diagonal 56 Sur a la altura de la Carrera 3 Este (ver Foto 1); de esta manera, como producto del hundimiento y/o colapso mencionado se generó una cavidad en el terreno de aproximadamente 2m² y profundidad cercana a los 1,5 metros, cuyo costado Sur fue limitado por un pozo de inspección perteneciente a la Empresa de Acueducto y Alcantarillado de Bogotá – EAAB, que según lo observado no presentaba daños que comprometieran su estabilidad y su funcionalidad en el corto plazo bajo cargas normales de servicio.

Entre las posibles causas por las cuales se presenta el hundimiento y/o pérdida de la estructura de la cancha deportiva, se encuentra la pérdida de suelo de cimentación por el posible lavado del material que conforma el relleno sobre el cual según lo observado se construyó la cancha deportiva, situación posiblemente asociada a fugas y/o desempates en las redes de alcantarillado del sector y que con base en la inspección visual no es posible precisar.

Foto 1. Vista general del Parque Danubio Azul, se observa al costado occidental, el hundimiento y/o pérdida de cimentación de la cancha deportiva, de igual manera se observa los senderos peatonales conformados en adoquín.

- La estabilidad estructural, funcionalidad y transitabilidad de la cancha deportiva, localizada en la parte baja al costado occidente del parque Danubio Azul, se encuentran comprometida en la actualidad, debido a la pérdida de suelo de cimentación en un área aproximadamente de 2 m², por lo cual se recomienda a los habitantes del sector de la Diagonal 56 Sur con Carrera 3 Este, mantener la restricción de uso de la cancha deportiva, localizada en la parte baja al costado occidente del parque Danubio Azul, hasta tanto se garantice la estabilidad estructural y funcionalidad del sector en comento.

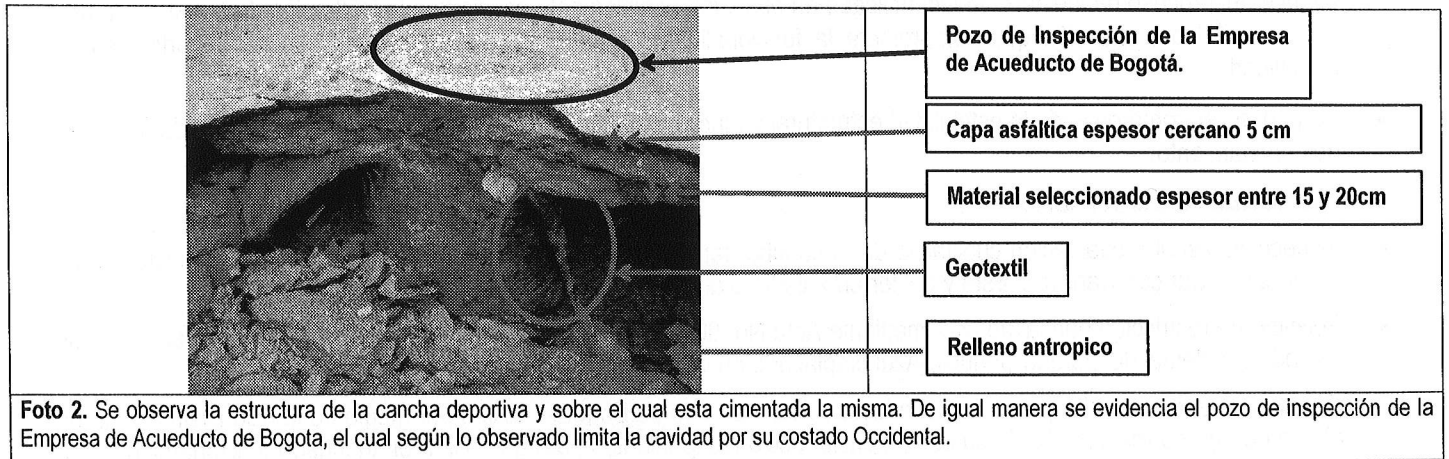
Foto 2. Se observa la estructura de la cancha deportiva y sobre el cual esta cimentada la misma. De igual manera se evidencia el pozo de inspección de la Empresa de Acueducto de Bogotá, el cual según lo observado limita la cavidad por su costado Occidental.

- Se puede ver comprometida la estabilidad estructural, funcionalidad y transitabilidad de la cancha deportiva, por el avance del proceso de inestabilidad identificado en el sector, posiblemente asociado a la infiltración de aguas de la red de alcantarillado, situación que compromete la funcionalidad y estabilidad del área de la cancha deportiva en la actualidad.
- Se puede ver comprometida la estabilidad estructural y funcionalidad del pozo de alcantarillado, por la pérdida de suelo de confinamiento.

- A la Empresa de Acueducto y Alcantarillado de Bogotá EAAB ESP y al Instituto Distrital para la Recreación y Deporte - IDRD, desde su competencia, realizar la verificación y/o mantenimiento de las redes de alcantarillado del sector de la Diagonal 56 Sur con Carrera 3 Este en el Barrio Danubio Azul de la Localidad de Usme, con el fin de descartar la presencia de fugas en dicha red que pudieran comprometer la funcionalidad y estabilidad de la misma, así como también la estabilidad de la ladera evaluada y de los predios evaluados aledaños al sector.

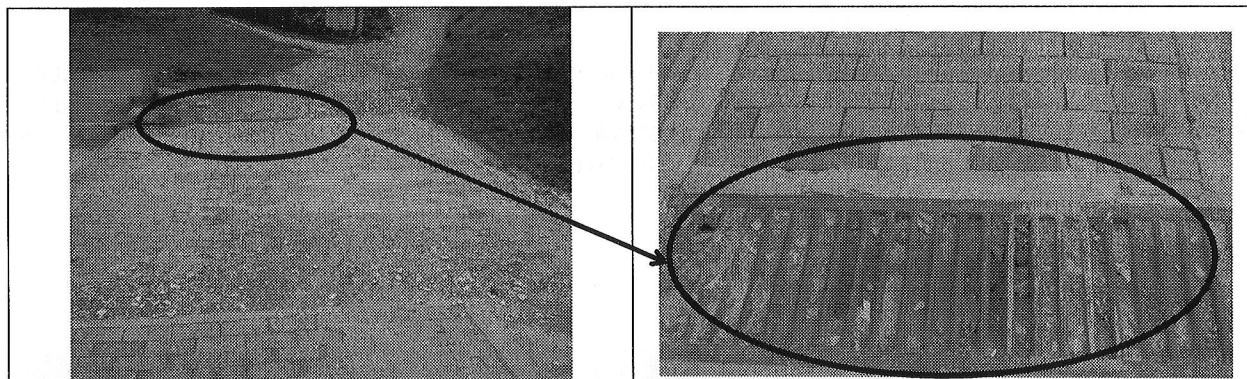
De igual manera, se realizó una inspección visual al sector aledaño a la cancha deportiva, donde se evidencia la existencia de sistemas de drenaje para el manejo de las aguas de escorrentía superficial, medidas que están conformadas por sumideros transversales, cunetas y pozos de inspección; los sumideros transversales localizados en el sendero peatonal en adoquín contiguo a la cancha deportiva, se observan colmatados con material limoso y basuras, razón por la cual según lo observado posiblemente han perdido su funcionalidad. Adicionalmente y según lo observado, la cancha deportiva evaluada posiblemente fue cimentada sobre un relleno antropico, compuesto por desechos de construcción y basuras. Por otra parte se resalta, que según la evaluación cualitativa de los daños identificados, es posible que durante la construcción de la cancha se haya dejado la cavidad descrita y/o el terreno haya sido lavado por los flujos de aguas de escorrentía subsuperficial que pudieren proceder y/o derivarse de las redes de alcantarillado que discurren por el sector lo cual con base en la inspección visual no es posible precisar.

Foto 3 y Foto 4. Se observa uno de los sumideros colmatado, con limos y basuras, ubicado en el sendero peatonal, localizado al costado Sur contiguo a la cancha deportiva del parque Danubio Azul.
