**DIAGNÓSTICO TÉCNICO DI-4160**  
**SUBDIRECCIÓN DE EMERGENCIAS**  
**COORDINACIÓN DE ASISTENCIA TÉCNICA**  
**(Evento 98393 Emergencia 2631)**

<b>DIRECCIÓN:</b>	Conjunto Residencial Valparaíso II Sector Carrera 96 B No. 16 - 11	<b>ÁREA DIRECTA:</b>	0.1 Ha		
<b>DESARROLLO:</b>	Guadual	<b>POBLACIÓN ATENDIDA:</b>	193		
<b>UPZ:</b>	75 Fontibón	<b>FAMILIAS</b>	55	<b>ADULTOS</b>	145
<b>LOCALIDAD:</b>	9 Fontibón	<b>PREDIOS EVALUADOS</b>	1	<b>NIÑOS</b>	48
<b>CHIP</b>	AAA0165XKYN	<b>DOCUMENTO REMISORIO</b>	CR-6295

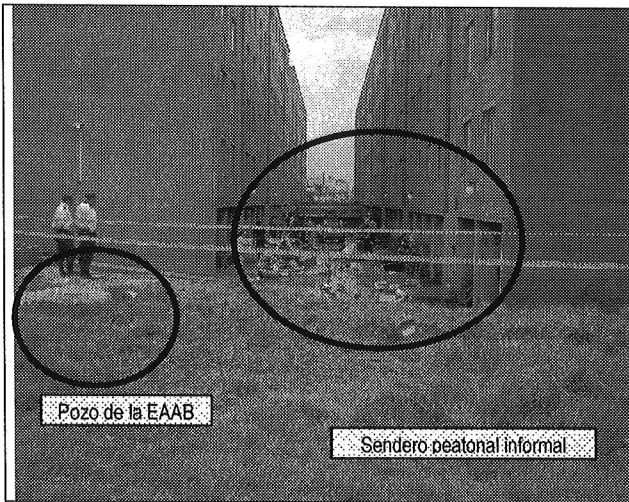
Entre las posibles causas por las cuales se presentó la inundación del Conjunto Residencial Valparaíso II Sector, esta el desbordamiento del río Fucha debido a las fuertes lluvias registradas en Bogotá, la posible colmatación y/o deficiencias en las redes de alcantarillado dispuestas para evacuar las aguas de escorrentía superficial del conjunto residencial de la referencia, las características topográficas locales del sector donde se emplaza el conjunto Residencial Valparaíso II Sector. Adicionalmente entre las posibles causas por las cuales se presentó el colapso parcial del muro de cerramiento del costado Sur Oriental del Conjunto Residencial Valparaíso II Sector, esta la presión hidrostática ejercida sobre el muro de cerramiento por la lamina de agua que inundó el conjunto residencial y la no capacidad del muro para soportar este tipo de esfuerzos.

**Foto 3.** Vista del costado sur, donde se presenta el colapso del muro de cerramiento y se observa un sendero peatonal informal, ocupado por gramíneas nativas.

ID	Residente	Dirección	P	A	N	Daños
1	Pablo Leonardo Ruiz	Carrera 96 B No. 16 - 11	193	145	48	Inundación del Conjunto Residencial Valparaíso II Sector y el colapso parcial de aproximadamente 20 metros de longitud del muro de cerramiento del costado sur oriental del conjunto residencial en comento.

- En el caso de no existir restricciones y/o condicionamientos en el uso del suelo, se recomienda implementar acciones para el mantenimiento y/o mejoramiento de los muros de cerramiento del Conjunto Residencial Valparaíso II Sector emplazado en la Carrera 96 B No. 16 – 11, con el apoyo de personal idóneo, garantizando que se cumplan los requerimientos establecidos en la Ley 400 de 1997 (Decreto 33 de 1998 - Norma Colombiana de Diseño y Construcción Sismo Resistente), de acuerdo con la normatividad vigente, para lo cual se deben tramitar los permisos y licencias respectivos.

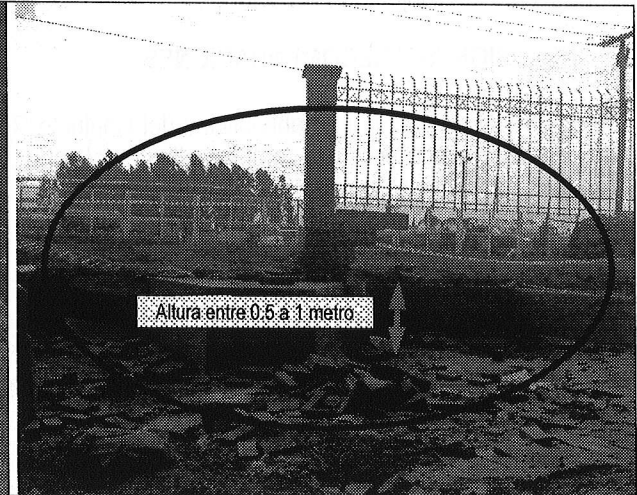
**Foto 4.** Se observa el muro en concreto con una altura cercana entre 0.5 a 1 metro, el cual no presenta deformaciones ni fisuras al momento de la inspección.
