ALCALDÍA MAYOR DE BOGOTÁ D.C. Fondo Prevención y Atención Emergencias	DIAGNÓSTICO TÉCNICO	Código:	GAR- FT - 03
		Versión:	01
		Código documental:

DIAGNÓSTICO TÉCNICO DI - 4163
SUBDIRECCIÓN DE EMERGENCIAS
COORDINACIÓN DE ASISTENCIA TÉCNICA
EVENTO SIRE 99524

Se presentó el desprendimiento de aproximadamente 10 m² de la cobertura de teja de barro e impermeabilizante que forma parte del sistema de cubierta del costado occidental de la edificación emplazada en el predio de la Carrera 7 D # 108 A - 15, Barrio Santa Ana Occidental de la Localidad de Usaquén.

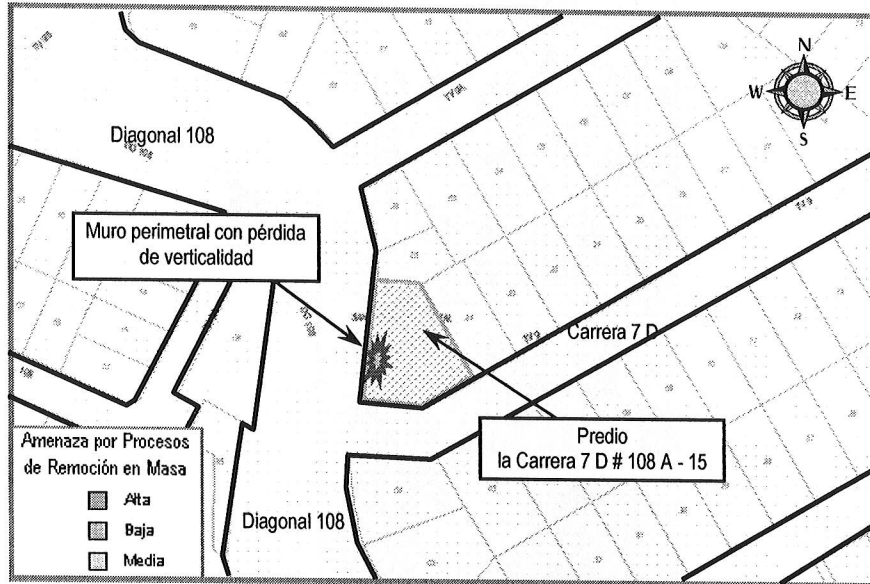
De acuerdo con los Planos Normativos de Amenaza por Remoción en Masa y de Amenaza por Inundación del Plan de Ordenamiento Territorial de Bogotá, POT (Decreto 190 de 2004, por el cual se compilan los Decretos 619 de 2000 y 469 de 2003), el sector donde se localiza el predio de la Carrera 7 D # 108 A - 15, Barrio Santa Ana Occidental de la Localidad de Usaquén, no presenta Amenaza por Procesos de Remoción en Masa, ni Amenaza por Inundación. (Ver figura 1).

Figura 1. Localización y condición de Amenaza, predio de la Carrera 7 D # 108 A - 15, Barrio Santa Ana Occidental de la Localidad de Usaquéen

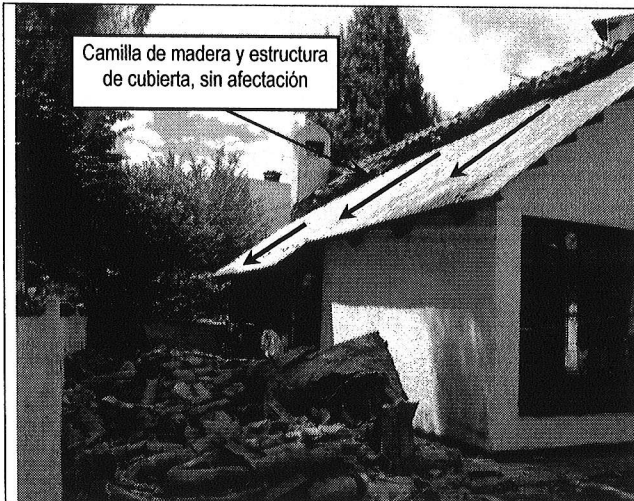
Al realizar la inspección visual se identificó un desprendimiento de 10 m² de cobertura de teja de barro e impermeabilizante que se deslizaron sobre la camilla de lámina de madera, sin afectarla, y que al caer impactaron contra un tramo del muro de cerramiento del costado occidental del predio. El impacto provocó la pérdida de verticalidad del muro de cerramiento que se inclinó hacia el paso peatonal de la Diagonal 108 en una longitud aproximada de 15 m y sobre el cual se observaron grietas de aberturas de hasta 3mm, con tendencias horizontales y diagonales en longitudes de 1.5 m aproximadamente. Es importante resaltar que al momento de la inspección visual realizada, no se observó ningún tipo de afectación en el resto de la edificación en comento, así como tampoco se identificaron anomalías como grietas o hundimientos significativos, ni evidencia de procesos de remoción en masa de tipo local o general en el terreno de cimentación del predio.

Entre las posibles causas por las cuales se presentó el desprendimiento de la cobertura en teja de barro e impermeabilizante están: la pérdida de resistencia de los elementos de anclaje que unen dicha cobertura a la estructura de la cubierta, la falta de mantenimiento periódico adecuado a la cubierta en general y la pérdida de fricción entre las superficies de contacto, camilla-cobertura posiblemente generada por perdida de resistencia de los materiales y cambios de temperatura, lo cual por medio de inspección visual no fue posible determinar.

Se realizó la evacuación temporal y preventiva del predio de la Carrera 7 D # 108 A - 15, ya que la estabilidad estructural de del sistema cubierta de la edificación está comprometida en el corto plazo ante cargas normales de servicio, debido al alto grado de deterioro que se observó en los elementos de anclaje que sostenían el área de cobertura que se desprendió y teniendo en cuenta que el uso predominante del predio es de tipo educacional.

Foto 1. Desprendimiento de aproximadamente 10 m² de la cobertura de teja de barro e impermeabilizante que forma parte del sistema de cubierta de la edificación emplazada en el predio de la Carrera 7 D # 108 A - 15, Barrio Santa Ana Occidental de la Localidad de Usaquéen

- ✓ Al responsable y/o responsables del predio de la Carrera 7 D # 108 A - 15, Barrio Santa Ana Occidental de la Localidad de Usaquén, mantener la evacuación temporal y preventiva del predio, hasta realizar el estudio estructural detallado de la cubierta en toda su extensión, de tal forma que se garantice la estabilidad estructural de la misma.

- ✓ El estudio de Vulnerabilidad Estructural, deberá incluir principalmente: (i) la evaluación y análisis del estado actual de los elementos de anclaje que unen la cobertura en teja de barro e impermeabilizante a la estructura de cubierta, con el fin de descartar el posible colapso de la teja de barro por ausencia o deterioro de este tipo de anclajes y (ii) la evaluación y análisis de otros elementos no estructurales tales como; muros de cerramiento, fachadas, antepechos, dinteles, equipos anclados a las estructuras, tales como equipos de iluminación, cielorrasos, según se requiera.

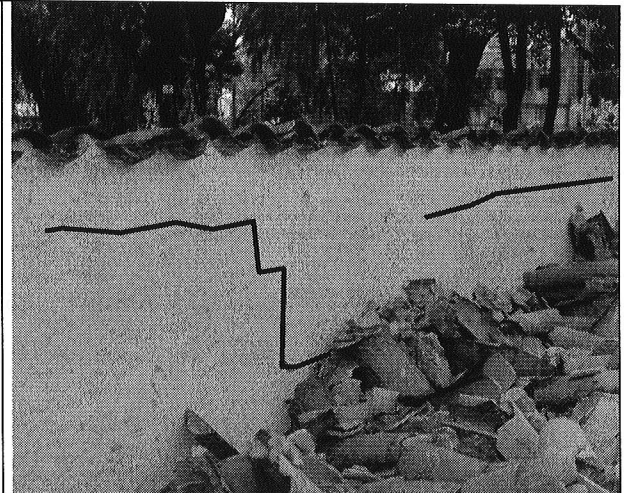
Se realizó la restricción parcial de uso del andén peatonal de la Diagonal 108 en la zona en la que éste colinda con el muro afectado, teniendo en cuenta que el muro de cerramiento sufrió un nivel de daño fuerte que compromete su estabilidad estructural en el corto plazo ante cargas normales de servicio.

Foto 2. Grietas de aberturas mayores a los 3 mm de tendencias horizontales y diagonales con longitudes de hasta 1.5 m sobre el muro de cerramiento del costado occidental del predio de la Carrera 7 D # 108 A - 15, Barrio Santa Ana Occidental de la Localidad de Usaquéen

- ✓ Al responsable y/o responsables del predio de la Carrera 7 D # 108 A - 15, implementar medidas para la demolición inmediata y controlada del muro de cerramiento afectado y el retiro controlado de los escombros, de tal forma que se restablezca la funcionalidad de las áreas afectadas en el menor tiempo posible.

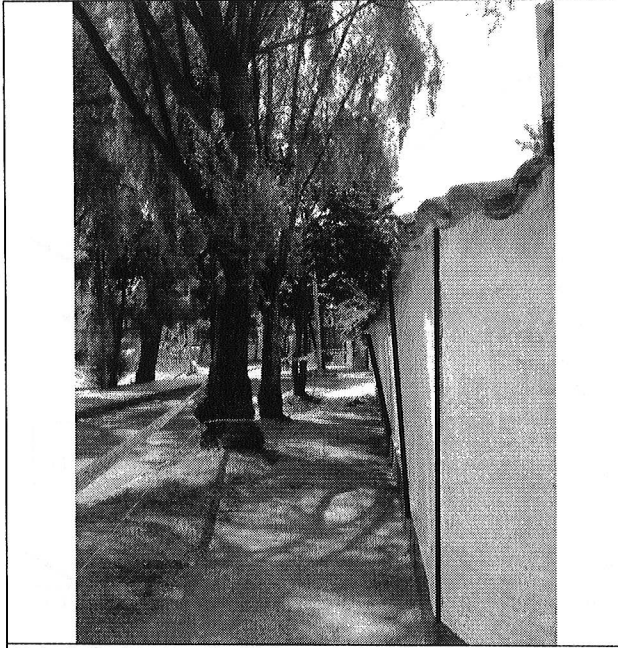
Foto 3. Pérdida de verticalidad apreciable del muro de cerramiento del costado occidental del predio de la Carrera 7 D # 108 A - 15, Barrio Santa Ana Occidental de la Localidad de Usaquén, hacia el paso peatonal de la Diagonal 108.

- ✓ La estabilidad estructural y funcionalidad del muro de cerramiento del costado occidental del predio de la Carrera 7 D # 108 A - 15, se encuentran comprometidas en el corto plazo ante cargas normales de servicio, por el colapso inminente parcial o total del tramo de muro afectado.

- ✓ A la Alcaldía Local de Usaquén, desde su competencia adelantar las acciones administrativas tendientes a garantizar la Restricción parcial de uso del andén peatonal costado oriental de la Diagonal 108, en el tramo correspondiente al muro de cerramiento del costado occidental del predio de la Carrera 7 D # 108 A - 15, hasta el momento en que los responsables del predio realicen las obras de mitigación recomendadas.
