ALCALDÍA MAYOR DE BOGOTÁ D.C. Fondo Prevención y Atención Emergencias	<b>DIAGNÓSTICO TÉCNICO</b>	Código:	GAR- FT - 03
		Versión:	01
		Código documental:

**DIAGNÓSTICO TÉCNICO DI - 4172**  
**SUBDIRECCIÓN DE EMERGENCIAS**  
**COORDINACIÓN DE ASISTENCIA TÉCNICA**  
**RAD FOPAE – 2009ER3744**

<b>DIRECCIÓN:</b>	Carrera 21 # 57 - 47	<b>ÁREA DIRECTA:</b>	250 m <sup>2</sup>		
<b>BARRIO:</b>	San Luis	<b>POBLACIÓN ATENDIDA:</b>	100		
<b>UPZ:</b>	100 - Galerías	<b>FAMILIAS</b>	N/A	<b>ADULTOS</b>	100
<b>LOCALIDAD:</b>	13 Teusaquillo	<b>PREDIOS EVALUADOS</b>	1	<b>NIÑOS</b>	0
<b>CHIP</b>	AAA0083UWJZ	<b>DOCUMENTO REMISORIO</b>	CR-6354

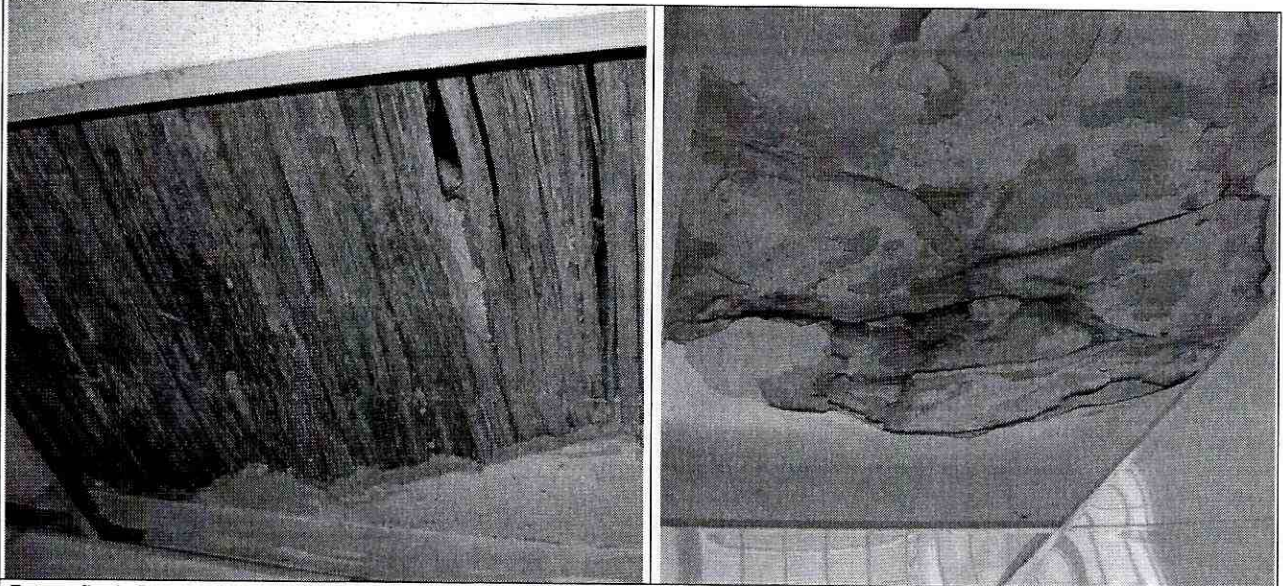
Entre las posibles causas por las cuales se presenta un nivel de daño como el descrito anteriormente están: el deterioro de los elementos debido al paso del tiempo, separación o desacople de los elementos que conforman la cobertura del sistema de cubierta, filtraciones de aguas lluvias, exposición de los elementos a la intemperie y ausencia de un mantenimiento adecuado y periódico de toda la edificación, especialmente del sistema de cubierta, lo cual por medio de inspección visual no fue posible precisar.

**Fotografía 1.** Desprendimientos del acabado en mortero de los cielos rasos del segundo nivel en extensiones cercanas a 2 m<sup>2</sup>, también se identificaron grietas con aberturas mayores a 3.0 mm, de tendencia aleatoria cubriendo áreas cercanas a un metro cuadrado.

- ✓ Al responsable y/o responsables del predio de la Carrera 21 # 57 - 47, mantener la restricción parcial de uso del segundo nivel de la edificación evaluada, hasta garantizar la estabilidad del área de cielos rasos del segundo nivel y hasta recuperar la funcionalidad del sistema de cubierta que conforma la edificación en comento.

- ✓ El estudio de Vulnerabilidad Estructural, deberá incluir principalmente la evaluación y análisis del estado actual de los elementos que conforman el sistema de cubierta incluyendo el área de cielos rasos del segundo nivel. De igual manera será necesario incluir el análisis de otros elementos no estructurales tales como; fachadas, antepechos, dinteles, muros divisorios, muros interiores, equipos anclados a las estructuras, tales como equipos de iluminación, cielorrasos, según se requiera.

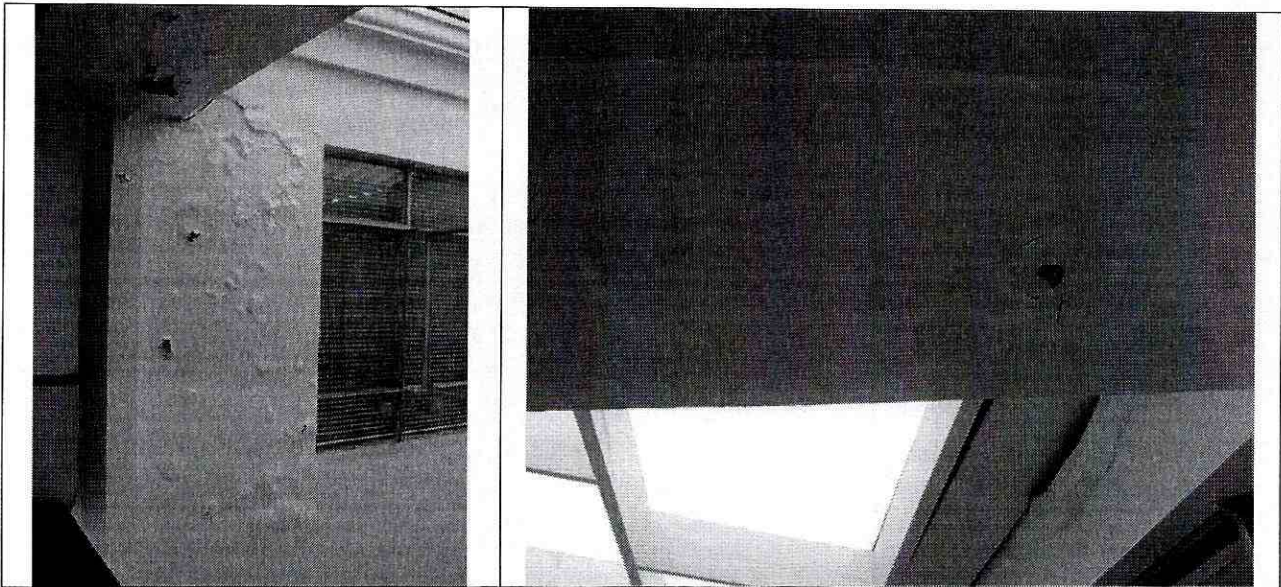
**Fotografía 1.** Alto grado de humedad en los muros del segundo nivel de la edificación, evidenciado por el arrugamiento de la superficie de la pintura de acabado y en algunos casos el desprendimiento de la misma.
