DIRECCIÓN DE PREVENCIÓN Y ATENCIÓN DE EMERGENCIAS

**DIAGNÓSTICO TÉCNICO No. DI-4176**  
**SUBDIRECCIÓN DE EMERGENCIAS**  
**COORDINACIÓN DE ASISTENCIA TÉCNICA**  
**EVENTO No. 90792**

REMOCIÓN EN MASA

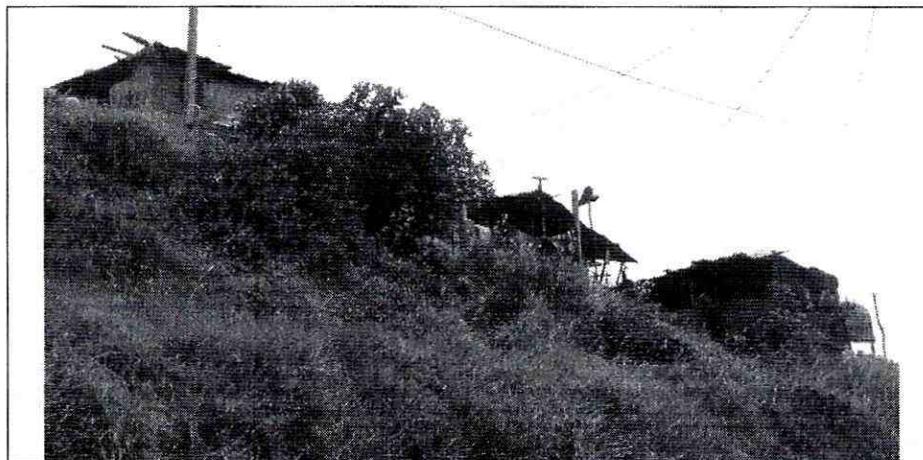
En la parte baja del talud de corte se localizan las viviendas de la Calle 80 Sur No. 18H-63 y de la Calle 80 Sur No. 18H-73, consistentes en construcciones de un (1) nivel en material de recuperación con piso en suelo apisonado y cubiertas en teja de zinc soportadas por elementos de madera (Fotografía 1). El material rocoso movilizado impactó contra el costado occidental de la vivienda de la Calle 80 Sur No. 18H-63, generando afectación en el muro perimetral e ingresando al interior de una habitación en la cual generó afectación física a una de las habitantes de la vivienda. La habitabilidad y estabilidad de dicha habitación del sector suroccidental de la vivienda se vieron comprometidas por el evento.

**Foto 1.** Vista general de las viviendas de la Calle 80 Sur No. 18-63 y de la Calle 80 Sur No. 18-73.

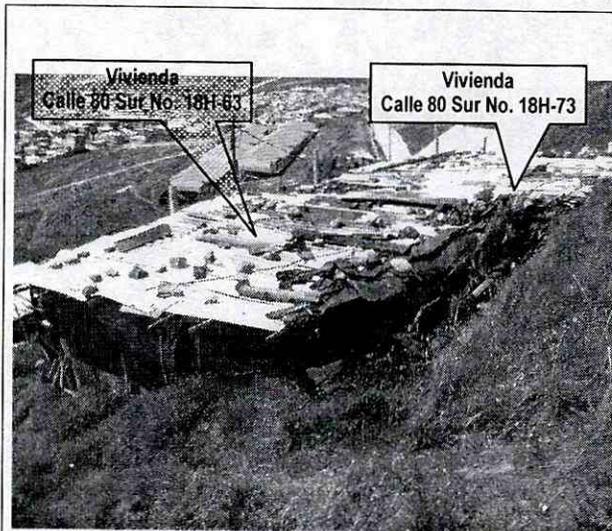
Foto 2. Vista del costado occidental de las viviendas de la Calle 80 Sur No. 18H-63 y de la Calle 80 Sur No. 18H-73.

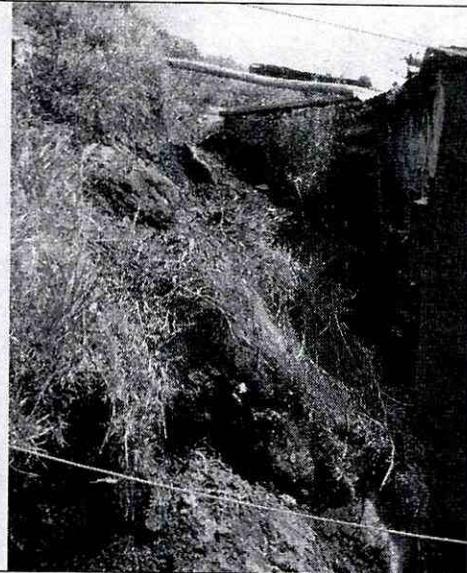
Se presentó un proceso de remoción tipo caída de bloques de roca y material orgánico, en un volumen estimado de 1.50 m<sup>3</sup> provenientes de la parte alta del extremo sur del talud de corte localizado en la zona posterior (costado occidental) de las viviendas de la Calle 80 Sur No. 18H-63 y de la Calle 80 Sur No. 18H-73 en el barrio La Cumbre y construido posiblemente para el emplazamiento de dichas viviendas (Fotografías 2 y 3). El talud en concreto, con una altura variable entre 2.00 m y 2.50 m y con aproximadamente 15 m de longitud, fue generado en una ladera de pendiente media, presenta tendencia vertical y no fue dotado de ningún tipo de medida de estabilización ni de manejo apropiado de aguas de escorrentía superficial y subsuperficial a excepción de una zanja de corona sin revestimiento que bordea parcialmente el sector sur del talud, la cual, por sus características, posiblemente favorece la infiltración de aguas dentro del talud.

Foto 3. Talud de corte costado occidental de la vivienda de la Calle 80 Sur No. 18H-73, afectado por proceso de remoción.

- En caso de no existir restricciones y/o condicionamientos al uso del suelo, se recomienda al responsable y/o responsables de la viviendas de la Calle 80 Sur No. 18H-63, implementar medidas de estabilización y manejo de aguas en el talud de corte del costado occidental de la vivienda, así como para el mantenimiento, reforzamiento y/o mejoramiento de la calidad de la vivienda con el apoyo de personal idóneo, garantizando que se cumplan los requerimientos establecidos en la Ley 400 de 1997 (Decreto 33 de 1998 - Norma Colombiana de Diseño y Construcción Sismo Resistente), de acuerdo con la normatividad vigente, para lo cual se deben tramitar los permisos y licencias respectivos. Lo anterior para garantizar durante la vida útil del inmueble, las adecuadas condiciones de uso.

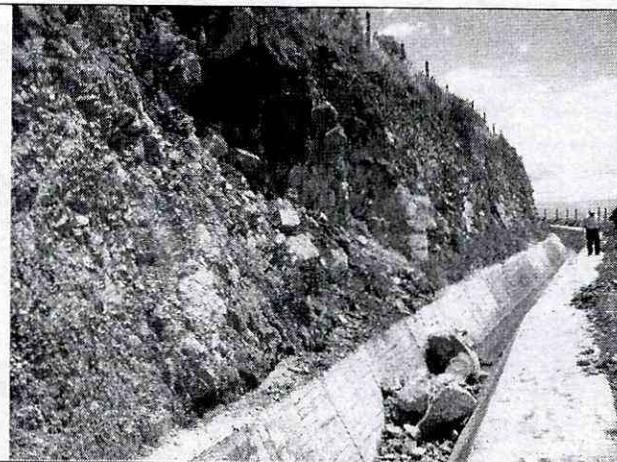
Al momento de la visita se apreciaron varios puntos del canal con obstrucciones importantes generadas por bloques de roca caídos desde el talud y depositados y acumulados sobre el fondo del mismo; en algunos casos la obstrucción superaba el 50% de la sección del canal (Fotografía 4). Durante el recorrido se identificaron varios sectores en los que en el corto plazo pueden presentarse nuevos episodios de caída de bloques de roca en volúmenes importantes sobre el canal colector, con posibilidad de represamiento y rebose de las aguas transportadas por el mismo. En otros puntos del sector norte del canal el fondo del mismo se encuentra cubierto de material fino y basuras que han propiciado el crecimiento de vegetación, en algunos casos de manera abundante (Fotografías 5 y 6). Adicionalmente, se apreciaron juntas de construcción permeables a través de las cuales se presenta infiltración de aguas del canal al terreno (Fotografía 7). Lo anterior revela que no se han atendido las recomendaciones impartidas por la DPAE en los Diagnósticos Técnicos No. DI-2169, DI-2503, DI-2774 y DI-3472 con respecto a la implementación de un programa de mantenimiento periódico del canal.

Foto 4. Vista del costado occidental de las viviendas de la Carrera 18R No. 80-87 Sur y de la Carrera 18R No. 80-89 Sur.

- Se mantienen vigentes las recomendaciones emitidas en los Diagnósticos Técnicos No. DI-2503, DI-2774 y DI-3472 relacionadas con realizar la limpieza y retiro de los bloques rocosos, tierra y vegetación del fondo del canal colector localizado hacia el oriente del emplazamiento de las viviendas de la Calle 80 Sur No. 18H-63 y de la Calle 80 Sur No. 18H-73, implementar un programa de mantenimiento periódico del canal e implementar las obras de protección y estabilización del talud de corte generado para el emplazamiento de dicha obra, de modo que se garantice el correcto funcionamiento del mismo. Adicionalmente, se hace necesario llevar a cabo una revisión y reparación de las juntas de construcción del canal, de modo que se garantice la impermeabilidad de las mismas y se eviten las filtraciones de agua a la ladera.

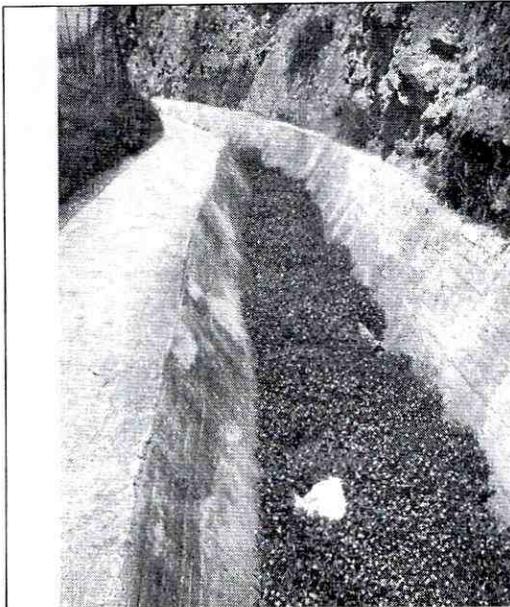
Foto 6. Vegetación cubriendo la totalidad del fondo del canal colector, sector norte del canal.

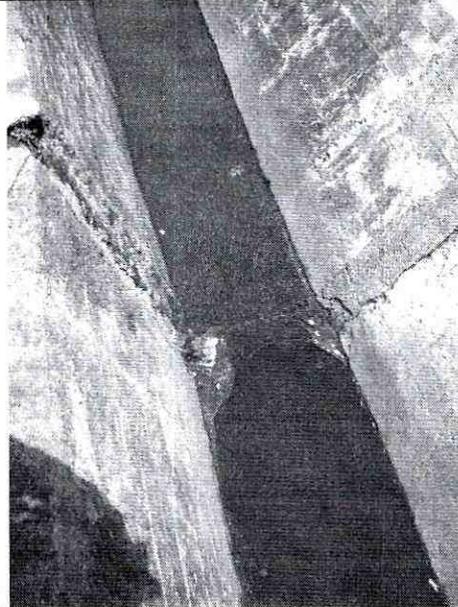
Foto 7. Junta de construcción en la cual se evidenció la filtración de aguas a la ladera.

Adicionalmente, la filtración de aguas al terreno a través de las juntas de construcción del canal, puede aumentar la saturación de los estratos superficiales de la ladera, lo cual, combinado con las inadecuadas intervenciones antrópicas que se han desarrollado en la misma puede propiciar la generación de procesos de remoción en masa.
