DIAGNÓSTICO TÉCNICO No. DI-4180
SUBDIRECCIÓN DE EMERGENCIAS
COORDINACIÓN DE ASISTENCIA TÉCNICA
EVENTO No. 89011

DIRECCIÓN:	Diagonal 69G No. 48-90 Sur Interiores 3 y 4 - Manzana 47	ÁREA DIRECTA:	180m ²		
BARRIO:	Jerusalén – Bellavista La Y	POBLACIÓN ATENDIDA:	16		
UPZ:	70 Jerusalén	FAMILIAS	3	ADULTOS	7
LOCALIDAD:	19 Ciudad Bolívar	PREDIOS EVALUADOS	3	NIÑOS	9
CHIP	-	DOCUMENTO REMISORIO	CR-6403

REMOCIÓN EN MASA

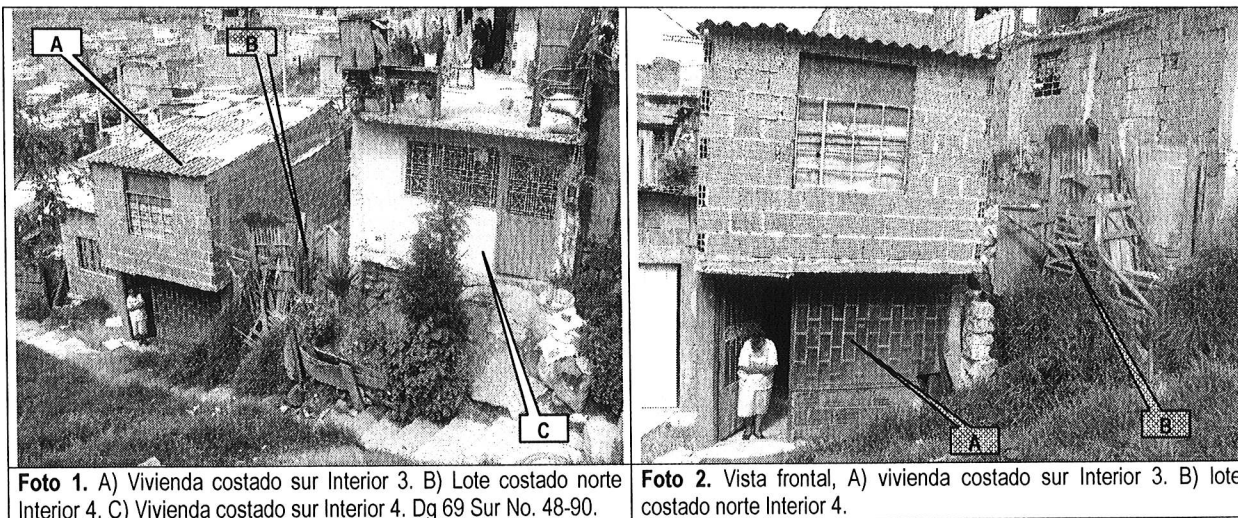
Se presentó la falla parcial de un muro de estabilización y confinamiento de un talud de relleno ubicado entre los predios de la Diagonal 69G Sur No. 48-90 Interior 3 y de la Diagonal 69G Sur No. 48-90 Interior 4 (Manzana 47) del desarrollo Jerusalén Sector Bellavista La Y de la Localidad de Ciudad Bolívar (Fotografías 1 y 2); los predios visitados se localizan inmediatamente al oriente de la Zona Verde No. 1. El muro en concreto, construido en bloques de concreto recuperados posiblemente de la demolición de placas de pavimento, presentaba una construcción muy deficiente con mortero de pega muy pobre, juntas de pega defectuosas y con únicamente un elemento de confinamiento cimentado inadecuadamente, ubicado en el extremo oriental; el muro presentaba una altura estimada en 2 m y una longitud total de cerca de 15 m, fallando en una longitud de unos 7 m, localizados en la zona posterior, costado oriental de los predios referenciados.

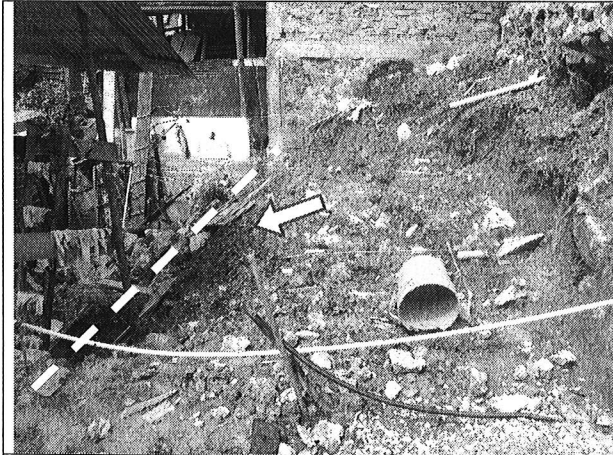
fácilmente en el terreno, favoreciendo la saturación de los suelos y la generación de empujes hidrostáticos, siendo esta la causa probable de la falla del muro. En el lote del costado sur del predio de la Diagonal 69G Sur No. 48-90 Interior 4 se emplaza una vivienda de dos (2) niveles en mampostería parcialmente confinada por columnas, carente de vigas de amarre, con entrepiso en losa maciza de concreto y cubierta en tejas de zinc. La vivienda se emplaza topográficamente en un nivel 1.50 m superior de la corona del relleno del lote del costado norte, y para su emplazamiento se generó también un relleno de entre 0.50 m y 1 m de altura, confinado mediante un muro en piedra pegada deficientemente construido.

La falla del muro generó la movilización de material en un volumen estimado de 16 m³, el cual quedó dispuesto en el patio de ropas de la vivienda de la parte baja del relleno (Diagonal 69G Sur No. 48-90 Interior 3, costado sur) (Fotografía 3), sin generar afectaciones de tipo estructural que comprometieran la estabilidad estructural o la habitabilidad de la construcción, pero comprometiendo la funcionalidad del patio de ropas y generando afectaciones físicas a una menor de edad habitante de dicha vivienda.

Foto 3. Vista del relleno que se encontraba confinado por el muro en bloques de concreto. La línea punteada señala el paramento del muro previo al colapso.

- Al responsable y/o responsables de la vivienda emplazada en el lote del costado sur del predio de la Diagonal 69G Sur No. 48-90 Interior 3 del barrio Jerusalén Sector Bellavista La Y de la Localidad de Ciudad Bolívar, mantener la restricción de uso del patio del posterior (sector oriental) hasta tanto se realice el retiro controlado del material movilizado ante la falla del muro de confinamiento del talud de relleno ubicado en el lote del costado norte del predio de la Diagonal 69G Sur No. 48-90 Interior 4, bajo supervisión de personal idóneo y hasta tanto se implementen medidas de confinamiento y estabilización del talud de relleno con el apropiado manejo de las aguas de escorrentía superficial y subsuperficial.

- En caso de no existir restricciones y/o condicionamientos al uso del suelo, se recomienda al responsable y/o responsables del lote sin construcción del costado norte del predio de la Diagonal 69G Sur No. 48-90 Interior 4, implementar acciones para la estabilización del relleno ubicado al interior del predio, con las medidas adecuadas de manejo de aguas de escorrentía superficial y subsuperficial, actividades en las que se debe contar con el apoyo de personal idóneo, garantizando que se cumplan los requerimientos establecidos en la Ley 400 de 1997 (Decreto 33 de 1998 - Norma Colombiana de Diseño y Construcción Sismo Resistente), de acuerdo con la normatividad vigente, para lo cual se deben tramitar los permisos y licencias respectivos.

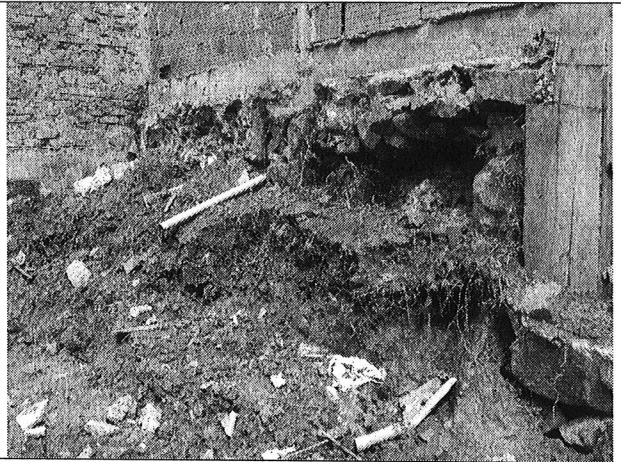
Adicionalmente, durante la visita técnica se apreció que se presenta pérdida parcial del material de cimentación del muro de confinamiento del relleno de la vivienda emplazada en el lote del costado sur del predio de la Diagonal 69G Sur No. 48-90 Interior 4, así como exposición parcial de la zapata de una de las columnas de confinamiento, afectación previa a la falla del muro objeto de la visita técnica (Fotografía 4); la inspección visual realizada al interior de dicha vivienda no permitió apreciar afectaciones que sugirieran la posibilidad de compromiso en su estabilidad en el corto plazo, sin embargo se determinó que de no tomarse medidas apropiadas de estabilización y contención del relleno ubicado en el lote del costado norte del predio de la Diagonal 69G Sur No. 48-90 Interior 4, y de protección de la cimentación de la vivienda del costado sur del mismo predio, la estabilidad estructural y habitabilidad de dicha construcción podrían verse comprometidas en el mediano plazo.

Foto 4. Exposición de elementos de la cimentación de la vivienda del costado sur del Interior 4, afectación previa a la falla de muro de confinamiento del relleno.

por causa del proceso de desconfinamiento y exposición de elementos de su cimentación; sin embargo, de no tomarse medidas apropiadas de estabilización y contención del relleno ubicado en el lote del costado norte del predio de la Diagonal 69G Sur No. 48-90 Interior 4, y de protección de la cimentación de la vivienda del costado sur del predio de la Diagonal 69G Sur No. 48-90 Interior 4, la estabilidad estructural y habitabilidad de dicha construcción podrían verse comprometidas en el mediano plazo.

- En caso de no existir restricciones y/o condicionamientos al uso del suelo, se recomienda a los responsables de las viviendas emplazados en los lotes de los costados sur de los predios de la Diagonal 69G Sur No. 48-90 Interior 3 y y de la Diagonal 69G Sur No. 48-90 Interior 4, implementar acciones para el mantenimiento, reforzamiento y/o mejoramiento de la calidad de las viviendas; adicionalmente, para la protección de los elementos de cimentación de la vivienda ubicada en el costado sur del predio de la Diagonal 69G Sur No. 48-90 Interior 4. En dichas actividades se debe contar con el apoyo de personal idóneo, garantizando que se cumplan los requerimientos establecidos en la Ley 400 de 1997 (Decreto 33 de 1998 - Norma Colombiana de Diseño y Construcción Sismo Resistente), de acuerdo con la normatividad vigente, para lo cual se deben tramitar los permisos y licencias respectivos.
